## 船舶事故調査報告書

事故種類	乗揚
発生日時	令和2年12月2日 02時30分ごろ
発生場所	長崎県長崎市神楽島西岸 三重式見港三重南防波堤東灯台から真方位208° 1.2海里 (M) 付近 (概位 北緯32° 47.5′ 東経129° 45.4′)
事故の概要	漁船第二十二山田丸は、東北東進中、神楽島西岸に乗り揚げた。 第二十二山田丸は、船底部に亀裂等を生じた。
事故調査の経過	令和2年12月7日、本事故の調査を担当する主管調査官（長崎事務所）ほか1人の地方事故調査官を指名した。 原因関係者から意見聴取を行った。
事実情報 船種船名、総トン数 船舶番号、船舶所有者等 L×B×D、船質 機関、出力、進水等	漁船 第二十二山田丸、164トン 132713、山田水産株式会社 40.30m×7.50m×3.50m、鋼 ディーゼル機関、698kW、平成3年10月3日
乗組員等に関する情報	船長 46歳 五級海技士（航海） 免許年月日 平成23年10月31日 免状交付年月日 平成28年5月23日 免状有効期間満了日 令和3年10月30日
死傷者等	なし
損傷	船底部に亀裂、凹損及び擦過傷
気象・海象	気象：天気 晴れ、風向 北東、風力 1、視界 良好 海象：海上 平穏、潮汐 低潮期
事故の経過	本船は、船長ほか10人（日本国籍1人、インドネシア共和国籍9人）が乗り組み、以西底びき網漁の目的で、令和2年11月26日07時08分ごろ長崎市三重式見港を出港した。 本船は、12月1日18時00分ごろ、長崎県五島列島西方沖で操業を終え、船長が単独で船橋当直につき、僚船と共に帰航を開始した。 船長は、19時00分ごろ甲板員2人に船橋当直を引き継いだ後、20時00分ごろから船橋後部の寝台で睡眠をとった。

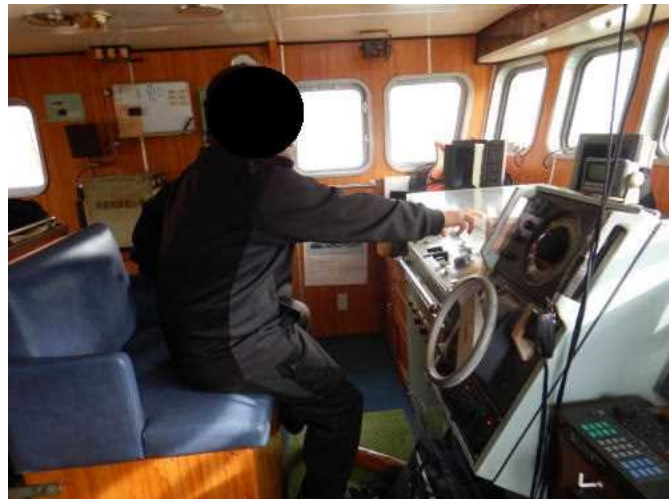
写真1 操船時の姿勢

船長は、舵輪の前の背もたれ付きの椅子に腰を掛けて操船を続けていたところ、いつしか居眠りに陥った。

本船は、変針予定場所を通過して航行を続け、02時30分ごろ神楽島西岸に乗り揚げた。(写真1参照)

本船は、神楽島西南西方沖を自動操舵で東北東進中、単独で船橋当直についていた船長が、椅子に腰を掛けた状態で居眠りに陥り、変針予定場所を通過して神楽島に向けて航行を続けたことから、神楽島西岸に乗り揚げたものと推定される。

船長は、港に近づいていたこと、周囲に僚船以外の他船が見当たらなかったこと、及び海上が平穏であったことから、気が緩んで覚醒水準が低下し、居眠りに陥ったものと考えられる。

<p>ドのままにしていたと考えられる。</p>
<p><b>原因</b></p>	<p>本事故は、夜間、本船が、神楽島西南西方沖を自動操舵で東北東進中、単独で船橋当直についていた船長が、椅子に腰を掛けた状態で居眠りに陥り、変針予定場所を通過して神楽島に向けて航行を続けたため、神楽島西岸に乗り揚げたものと推定される。</p>
<p><b>再発防止策</b></p>	<p>今後の同種事故等の再発防止及び被害の軽減に役立つ事項として、次のことが考えられる。</p> <ul style="list-style-type: none"> <li>・ 船橋当直者は、夜間航行時、居眠りに陥る危険性を考慮し、立って操船に当たったり、身体を動かしたり、外気に当たったりするなど、居眠りを防止するための措置を採ること。</li> <li>・ 船長は、船橋航海当直警報装置の設定及び作動確認を行い、鍵の管理をすること。</li> </ul>

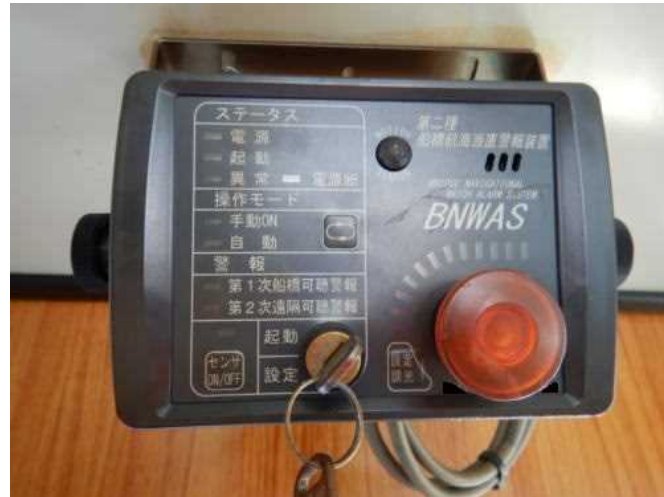
写真2 本件警報装置の操作パネル

本船には、第二種船橋航海当直警報装置（以下「本件警報装置」という。）が搭載されていたものの、本事故当時、操作パネルに鍵が差し込まれた状態で、キースイッチが設定モードの位置になっており、本件警報装置は作動していなかった。（写真2参照）

本件警報装置は、キースイッチが設定モードの位置になっていたことから、作動していなかったものと推定される。

船長は、ふだんから主電源を投入した際に本件警報装置の起動音が鳴っていたことから、本件警報装置が作動していると思い、設定モー

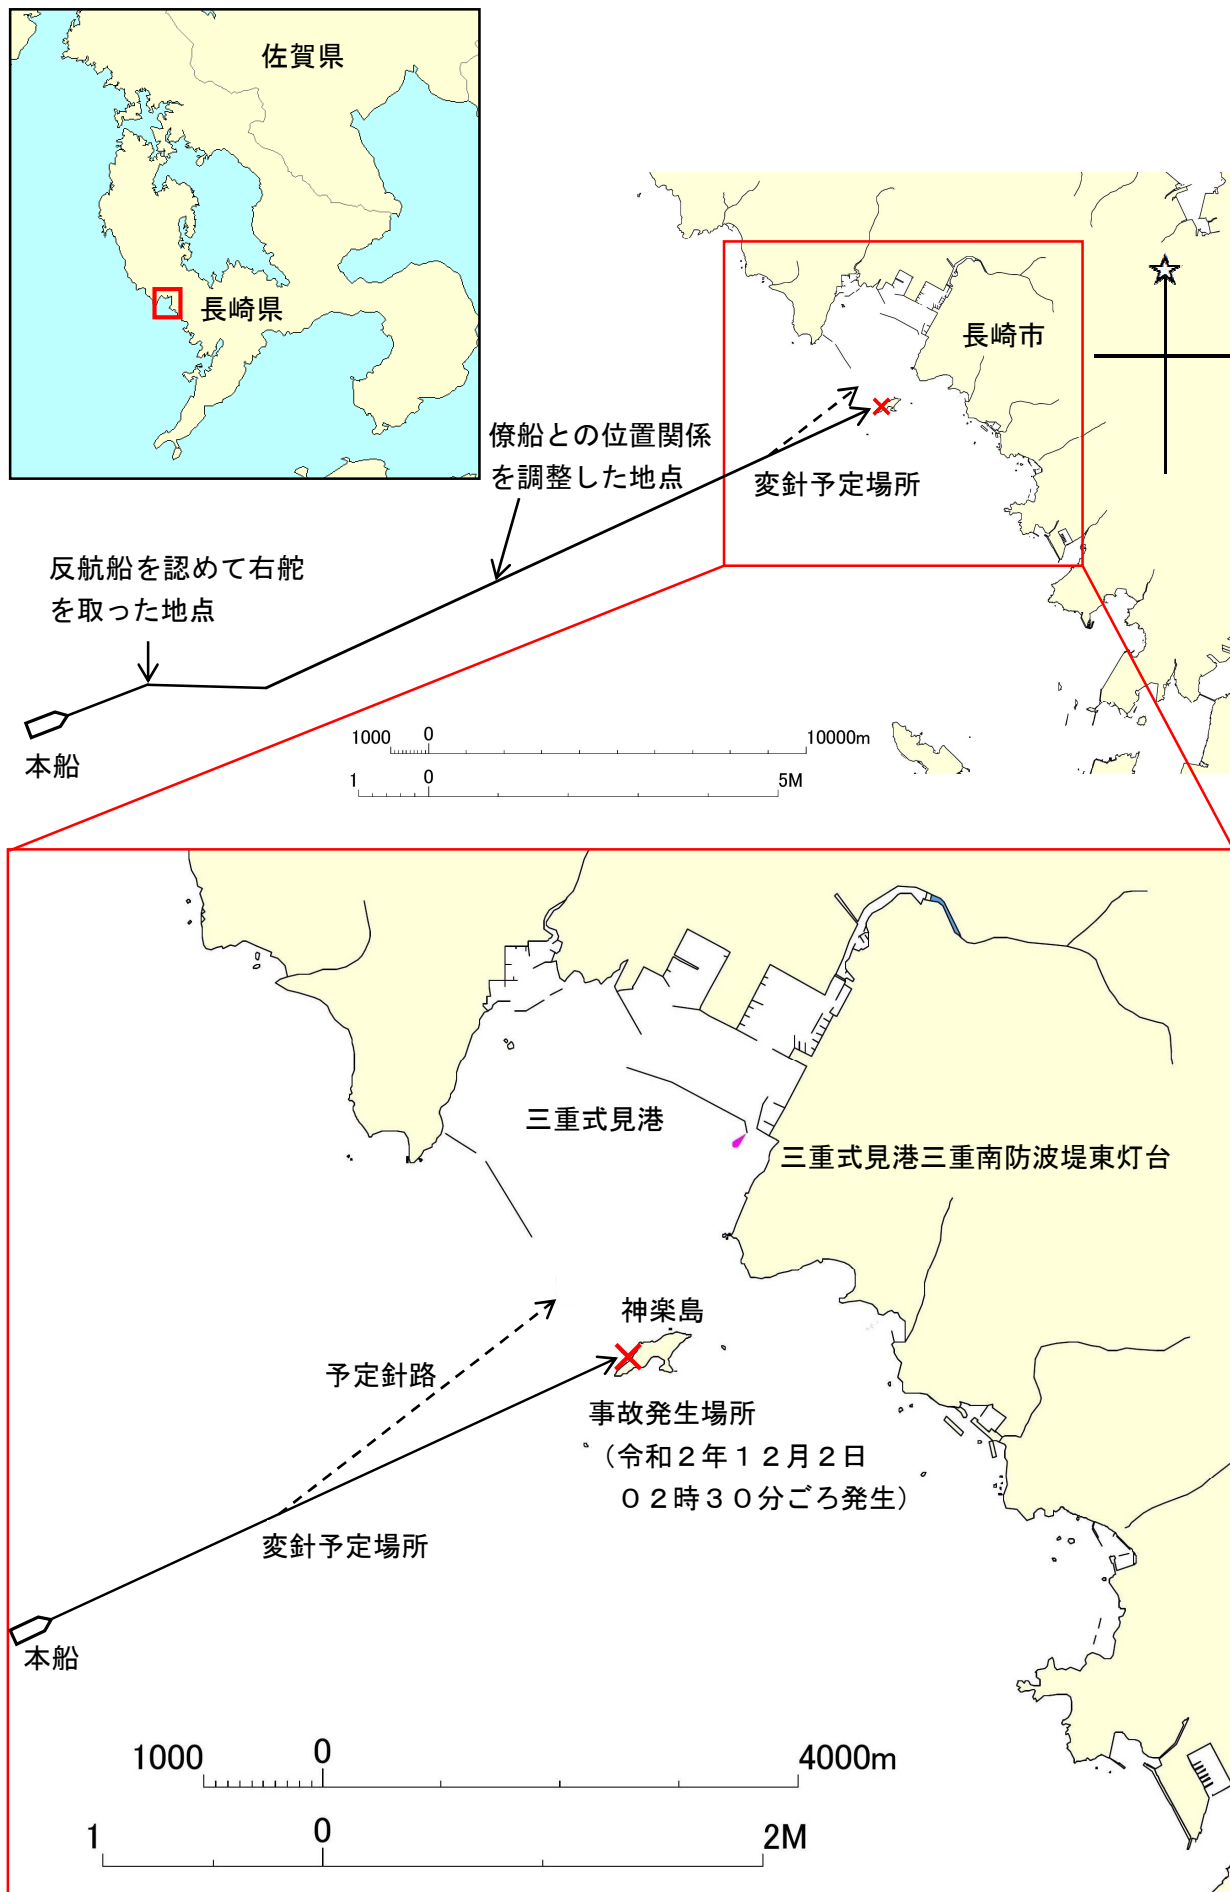
付図1 事故発生経過概略図

(付図1 事故発生経過概略図 参照)
