船舶事故調査報告書

令和3年6月16日

運輸安全委員会（海事専門部会）議決

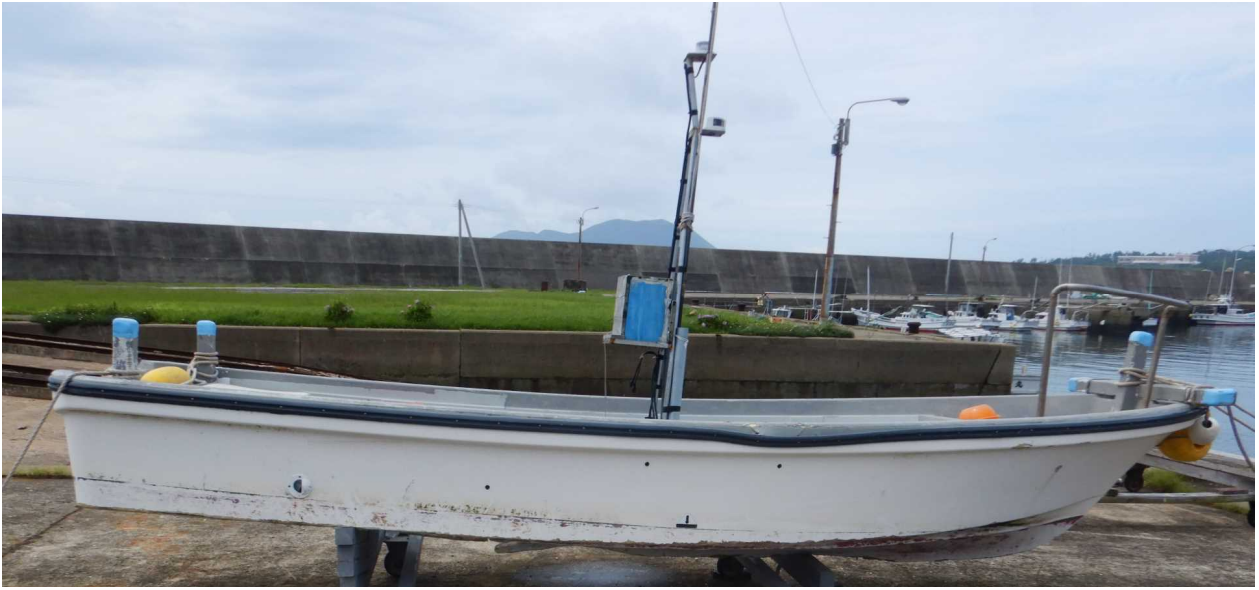
写真1 本船

その他の事項	<p>本船は、船外機付きの和船型で、操舵区画等の構造物がなく、甲板上から舷縁までの高さが約35cmであった。</p> <p>本船は、発見時、船体に他船と衝突したような痕跡がなかった。</p> <p>船長は、本事故当日携帯電話を携行しておらず、また、発見時、救命胴衣を着用していなかった。</p> <p>船長は、5～6年前に漁師をやめ、2～3年前本船を中古で購入</p>
