船舶事故調査報告書

令和3年6月16日
 運輸安全委員会（海事専門部会）議決
 委員 佐藤 雄二（部会長）
 委員 田村 兼吉
 委員 岡本 満喜子

事故種類	転覆
発生日時	令和2年9月21日 07時53分ごろ
発生場所	長崎県平戸市の山大島長崎鼻東方沖 的山大島長崎鼻灯台から真方位090° 1,600m付近 （概位 北緯33°30.6′ 東経129°34.4′）
事故の概要	漁船22飛鷹は、南東進中、波が打ち込んで海水が滞留し、転覆した。 22飛鷹は、転覆した状態で海岸に漂着し、船体が大破した。
事故調査の経過	令和2年9月23日、本事故の調査を担当する主管調査官（長崎事務所）ほか1人の地方事故調査官を指名した。 原因関係者から意見聴取を行った。
事実情報 船種船名、総トン数 船舶番号、船舶所有者等 L×B×D、船質 機関、出力、進水等	漁船 22飛鷹、19トン NS2-10538（漁船登録番号）、有限会社祐宝水産 19.58m (Lr) × 4.38m × 1.75m、FRP ディーゼル機関、294.20kW、平成5年11月24日 第292-51709号（船舶検査済票の番号）
乗組員等に関する情報	船長 44歳 一級小型船舶操縦士 免許登録日 平成19年3月30日 免許証交付日 平成28年10月17日 （令和4年4月1日まで有効）
死傷者等	なし
損傷	船体が大破（全損）
気象・海象	気象：天気 晴れ、風向 北東、風力 4、視界 良好 海象：波高 約1.5m、潮汐 上げ潮の中央期 平戸市では、令和2年9月21日04時15分に強風注意報が発表され、本事故当時も継続中であった。
事故の経過	本船は、まき網船団の運搬船として、船長が1人で乗り組み、令和2年9月20日15時00分ごろ長崎県対馬市下島南方沖の漁場に向けて平戸市館浦漁港を出港した。 本船は、水揚げ作業の応援で網船から甲板員1人が移乗し、漁獲物としてかたくちいわし等25～28tを積み込んだ後、21日04時

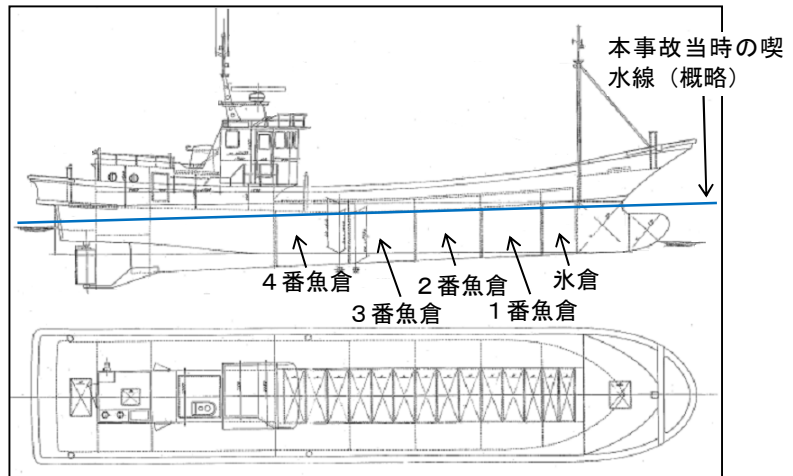
図1 本船の配置図(概略)

本船は、前部甲板中央部に船首側から操舵室前にかけて、氷倉、1番から4番までの魚倉が配置され、それぞれに蓋が被せられており、本事故当時、1番～4番魚倉に氷及び海水と共に漁獲物を満載していた。

本船は、前部甲板の両舷ブルワーク下の床面に排水口が片舷6個、後部甲板の両舷ブルワーク下部に放水口が片舷4個それぞれ設置され、また、甲板上のブルワークと魚倉間の両舷通路には甲板上高さ約0.5mに敷板がはめられていた。

本船は、ふだんから1番～4番魚倉に漁獲物を満載した場合、排水口及び放水口が喫水線付近となり、本事故当時、左舷側から波を受けていたので、左舷側の排水口及び放水口が海水で塞がれ、排水されにくい状況となっていた。

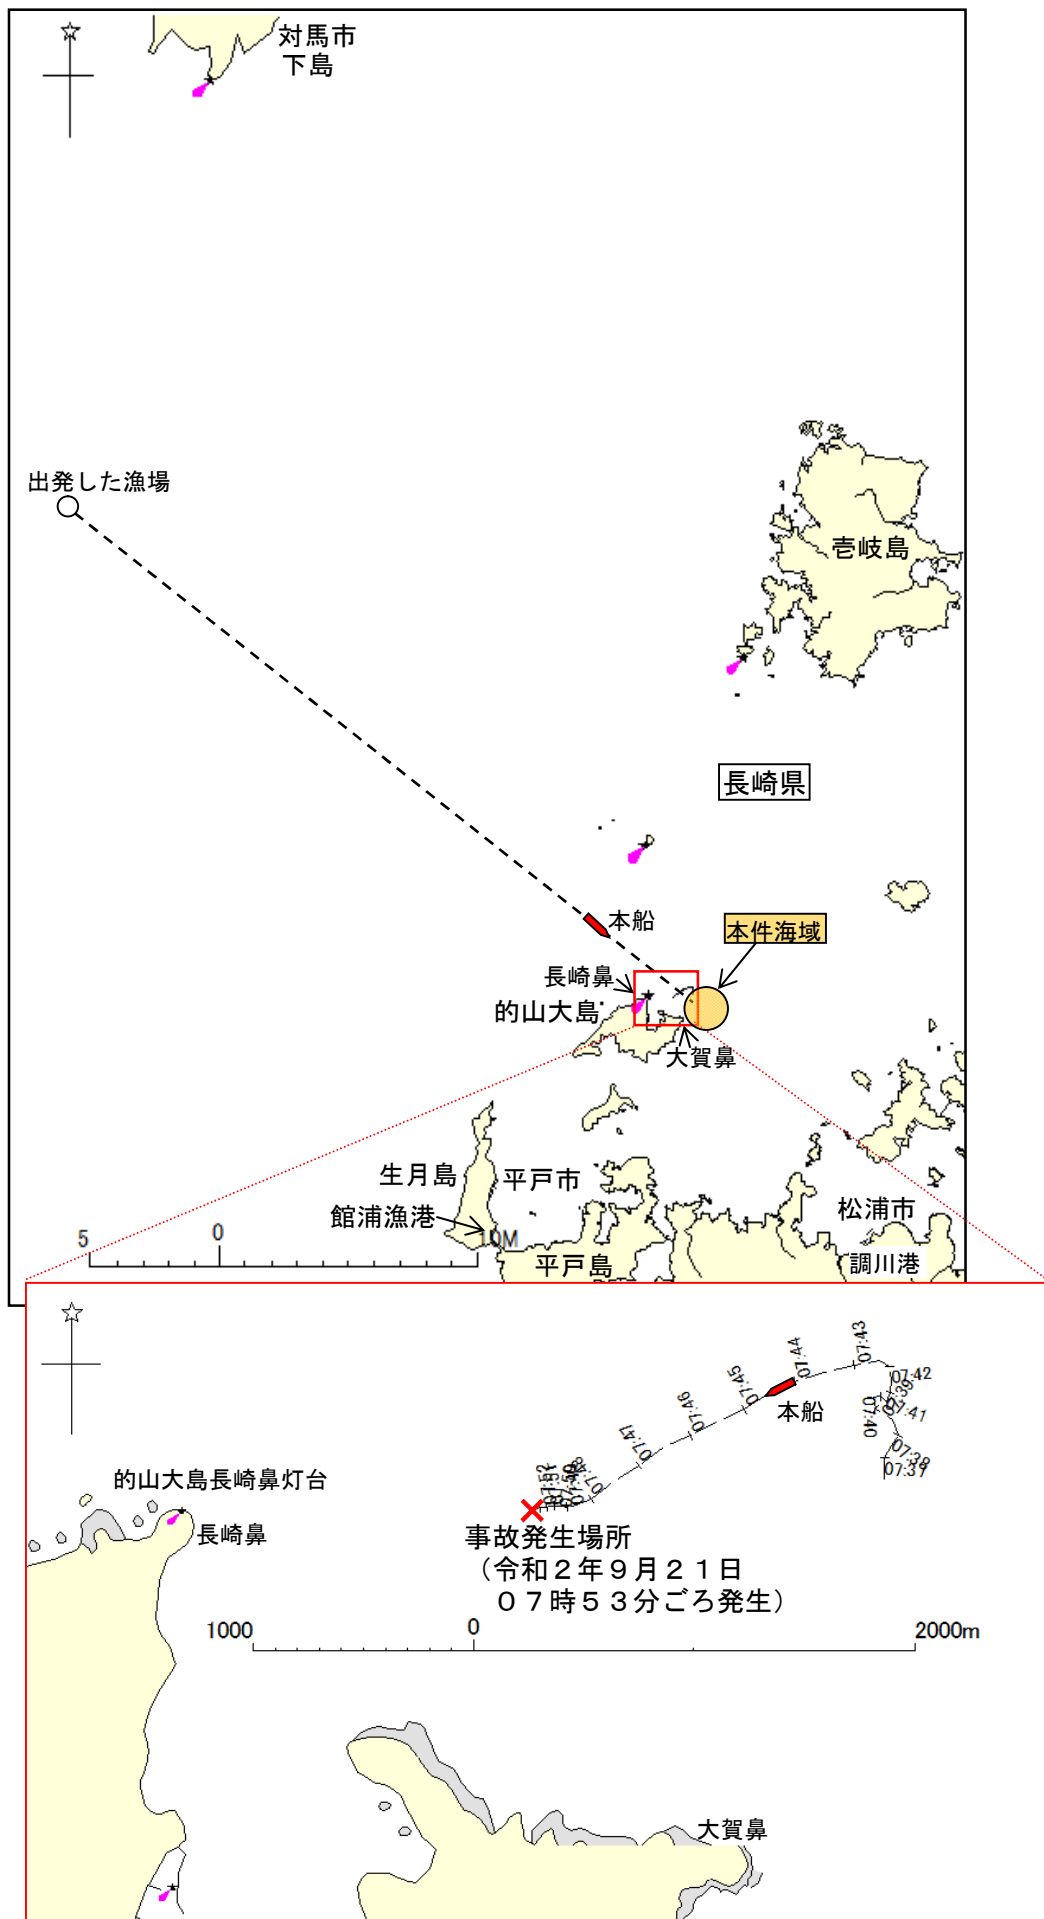
付図1 事故発生経過概略図

船長は、的山大島北西方沖13海里(M)付近を9~10ノット(kn)の速力(対地速力、以下同じ。)で南東進中、北東方からの風が強くなってきたと感じていたところ、本船が波高約1.5mの波を左舷側から受けるようになり、操舵室後部左舷側の通路に海水が滞留するようになったので、甲板員に指示して雑用水ポンプで排水させながら続航した。

船長は、大賀鼻北方沖を南東進中、船体が少し左舷側に傾いたように感じたので、左舵を取って船体の傾きを立て直そうと自動操舵から手動操舵に切り替えたところ、直後の07時35分ごろ左舷船首方から大きな波を受け、大量の海水が左舷船首部に打ち込むのを認めた。

本船は、左舷船首部の通路に海水が滞留して船体が左舷船首側に傾斜し、引き続き打ち込んだ波により更に海水が流入し、左舷船首部の舷縁が海面に浸かる状態となり、魚倉の蓋が浮いて左舷側に流され始めた。

船長は、転覆の危険を感じ、一旦減速して漁業無線で僚船に状況を連絡し、本船の正確な位置を僚船に伝える目的でAISを作動させた後、船体の傾きを立て直そうと左右に舵を取るなどしたものの傾きが戻らず、長崎鼻東方沖に操業中の漁船を見掛けたので、同漁船の近くまで避難しようと思い、本船を左旋回させた。

船長は、左舷側に傾斜した状態で増速しながら、長崎鼻東方沖に向かって西南西進中、舵が効かなくなったので、07時48分ごろ航行を断念して主機を中立運転とした。

船長は、甲板員と共に膨脹式の救命胴衣を着用して操舵室右舷側の通路に出たところ、本船が左舷側へ横倒し状態となって主機が停止した後、07時53分ごろ転覆したので、右舷側外板から船底部に避難した。

ができずにいたところ、風及び波で圧流され、長崎鼻付近の海岸に漂着し、その後、波で打ち付けられて船体が大破した。
 (付図1 事故発生経過概略図、付表1 AIS記録(抜粋) 参照)
