船舶事故調査報告書

令和3年6月23日

運輸安全委員会（海事専門部会）議決

事故種類	乗組員負傷
発生日時	令和2年8月3日 20時00分ごろ
発生場所	熊本県苓北町四季咲岬西方沖 四季咲岬灯台から真方位253° 4.6海里（M）付近 （概位 北緯32° 30.4′ 東経129° 55.6′）
事故の概要	漁船憲漁丸は、えび底引き網漁の操業中、船長が負傷した。
事故調査の経過	令和2年8月6日、本事故の調査を担当する主管調査官（長崎事務所）ほか1人の地方事故調査官を指名した。 原因関係者から意見聴取を行った。
事実情報 船種船名、総トン数 船舶番号、船舶所有者等 L×B×D、船質 機関、出力、進水等	漁船 憲漁丸、4.74トン KM3-25915（漁船登録番号）、個人所有 9.70m（Lr）×2.35m×0.95m、FRP ディーゼル機関、53.7kW、昭和55年11月21日 第293-27294号（船舶検査済票の番号）
乗組員等に関する情報	船長 69歳 一級小型船舶操縦士・特殊小型船舶操縦士・特定 免許登録日 平成16年11月18日 免許証交付日 平成30年11月21日 （令和6年11月18日まで有効）
死傷者等	重傷 1人（船長）
損傷	なし
気象・海象	気象：天気 晴れ、風 なし、視界 良好 海象：海上 平穏
事故の経過	本船は、船長が1人で乗り組み、令和2年8月3日18時30分ごろ、えび底引き網漁の目的で、四季咲岬西方沖の漁場に向け苓北町都呂々漁港を出港した。 船長は、19時30分ごろ漁場に到着し、本船を西進させながら船尾から長さ約20mの網、長さ約100mの股網（直径約18mm、合成繊維製）及び長さ約400mの引き網（直径約18mm、合成繊維製）等で構成する漁具の投入を開始した。（図1参照）

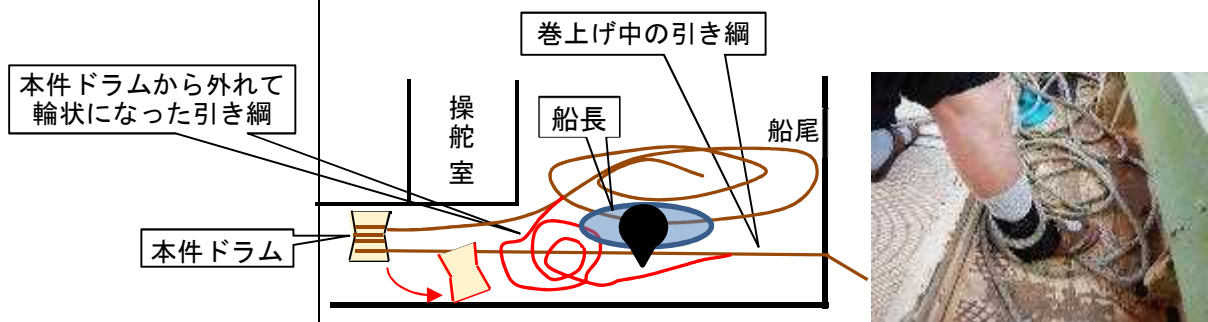
図2 本件ドラム及び引き綱の状況

20時00分ごろ、突然本件軸が破断し、本件ドラムが甲板上に落下して転げてきたので、船長は、避けようとして慌てて右足を上げたところ、本件ドラムには当たらなかったものの、本件ドラムから外れた引き綱が足下で輪状の塊になっており、右足を着地する際、その輪の中に足を入れてしまった。（図2、写真1参照）

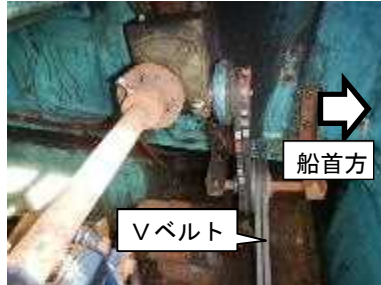
写真2 巻上げ用漁労機設置状況

巻上げ用漁労機は、機関室左舷側囲壁に設置され、主機の前部動力

取出し軸からVベルトを介して駆動されており、機関室囲壁を貫通した本件軸に本件ドラムが取り付けられていた。

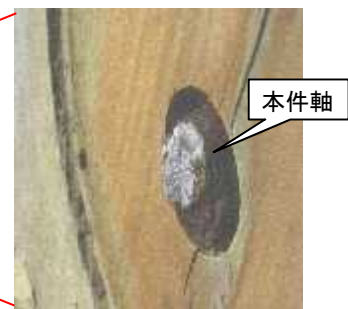
写真5 本件軸の状況

本件軸は、直径約20mm、材質が機械構造用炭素鋼であり、本件ドラムの付け根部分で破断しており、腐食が生じていた。(写真2～7参照)

<p>船長は、約30年前巻上げ用漁労機が装備された本船を中古で購入し、機関及び漁労機器の整備などを地元の整備業者に依頼していた。</p> <p>左舷側のドラムは、本船を購入した約3年後に1回目の交換が、本事故の3～4年前に2回目の交換がそれぞれ整備業者により行われていたが、本件軸は交換されていなかった。</p> <p>巻上げ用漁労機の出力軸は、耐用年数が定められておらず、使用者が腐食などの消耗及び使用状況に応じて適宜交換できるように消耗部品として販売されている。</p> <p>船長は、ふだん、引き綱を巻き上げているとき、ドラムがぐらつくなどドラムの回転に異状を認めなかった。</p> <p>船長は、2回目のドラム交換を行ったとき、整備業者からは何も言われておらず、ふだん本件軸はドラムに覆われていて見えないので、本件軸が腐食していることに気付かなかった。</p>
<p>分析</p> <p>乗組員等の関与</p> <p>船体・機関等の関与</p> <p>気象・海象等の関与</p> <p>判明した事項の解析</p>	<p>あり</p> <p>あり</p> <p>なし</p> <p>本船は、四季咲岬西方沖において、引き綱の巻上げ作業中、本件軸が破断したことから、本件ドラムが落下し、本件ドラムから外れて輪状になった引き綱に船長が右足を踏み入れ、足首を締め付けられて負傷したものと推定される。</p> <p>本件軸は、約30年間使用されていたこと、及び腐食が生じていたことから、長年の使用で腐食により強度が低下し、引き綱の張力による負荷が掛かった際、破断したものと考えられる。</p>
<p>原因</p>	<p>本事故は、本船が、四季咲岬西方沖において、本件軸が約30年使用された状態で引き綱の巻上げ作業中、本件軸が破断したため、本件ドラムが落下し、本件ドラムから外れて輪状になった引き綱に船長が右足を踏み入れ、足首を締め付けられたことにより発生したものと推定される。</p>
<p>再発防止策</p>	<p>今後の同種事故等の再発防止に役立つ事項として、次のことが考えられる。</p> <ul style="list-style-type: none"> ・ 漁労機器の部品等は、定期的に点検を行って安全な状態を保ち、腐食を生じた場合など、消耗及び使用状況を勘案して適宜交換すること。
