船舶事故調査報告書

令和3年6月23日

運輸安全委員会（海事専門部会）議決

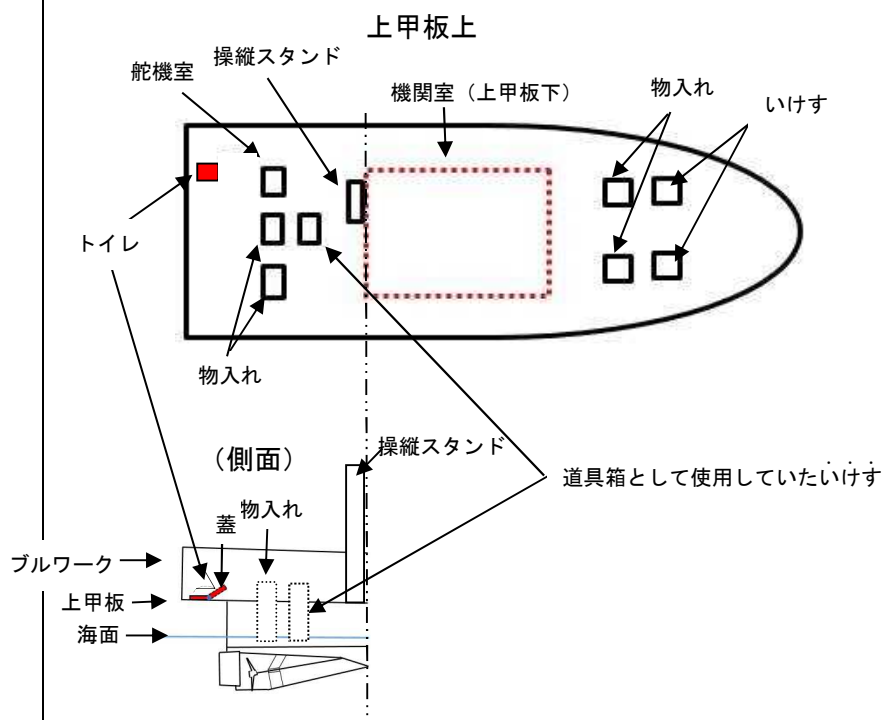
図1 本船の概略図（イメージ）

16:40	東北東	4.1	東北東	11.6
	16:50	東南東	3.5	東南東	9.8
	17:00	東	3.4	東北東	9.4
	17:10	東	3.5	東	8.9
	17:20	東	2.6	北東	7.3
	17:30	北北東	3.0	北北東	6.3
	17:40	北北西	1.2	北北東	4.4
	17:50	北	1.4	北	2.6
	18:00	北	1.5	北北西	2.6
	視界：良好 海象：波高 約1.5m、水温 約23℃				
事故の経過	<p>本船は、船長が1人で乗り組み、友人である同乗者1人を乗せ、令和2年8月22日12時30分ごろ、釣りの目的で長崎市池島西方沖に向けて同市^{みえしきみ}三重式見港を出港した。</p> <p>船長は、13時30分ごろ池島西方沖に到着して本船を漂泊させ、同乗者と共に釣りをを行いながら潮上りを繰り返していた。</p> <p>船長は、16時10分ごろ大墓島北方沖で夜釣りに備えて船首部から錨を投入して船首を南方に向け、船尾甲板で釣りを行っていたところ、風が吹き始めて海面に白波が立ち、左舷船尾甲板に蓋を設けた簡易トイレ（以下「トイレ」という。）の蓋が海水に持ち上げられて、海水が大量に船内に浸入したのを認めた。</p> <p>船長は、16時30分ごろ、トイレからの海水の浸入により船尾甲板の2つの物入れ、舵機室及び道具箱として使用していたいけすの各蓋が持ち上げられ、海水が溜まって船尾が沈下し、ブルワークを越えて機関室に海水が浸入したことを認め、同乗者に状況を伝えて118番通報を行った。</p> <p>（図1 参照）</p>

トイレは、船首尾方向約30cm、船幅方向約20cm、上甲板上からの高さ約20cm、海面からトイレ上面までの高さ約50cmであり、蓋は、厚さ5mmで船首側に蝶番がついていたものの、固定器具はついていなかった。

船長は、これまでトイレから少量の海水が浸入することが時々あったので、トイレの蓋に固定器具を付けておけば良かったと本事故後に思った。

<p>り、ふだん、波を被っても上甲板上に海水が滞留するようなことはなかった。</p> <p>船長は、インターネットで本事故当日の気象情報を出港前に入手し、波浪及び強風警報の発表がされておらず、運航には支障がないことを確認していた。</p> <p>船長及び同乗者は、救命胴衣を着用し、浮力はあった。</p> <p>同乗者は、持病もなく、本事故当日も体調不良などを訴えていなかった。</p>
<p>分析</p> <p>乗組員等の関与</p> <p>船体・機関等の関与</p> <p>気象・海象等の関与</p> <p>判明した事項の解析</p>	<p>あり</p> <p>あり</p> <p>あり</p> <p>本船は、大墓島北方沖において、最大瞬間風速約14m/sの北東風が吹く状況下、海水が物入れ等に溜まり、船尾部が沈下した状態で錨泊中、船尾方から乾舷を越える風浪を受けたことから、船内に海水が滞留し、船尾部から沈没したものと考えられる。</p> <p>本船は、トイレの蓋に固定器具がついていなかったことから、トイレからの海水の浸入により船尾甲板の2つの物入れ、舵機室及びいけすの各蓋が持ち上げられ、海水が溜まって船尾部が沈下し、船尾方から乾舷を越えた風浪を受けたものと考えられる。</p> <p>同乗者の死因は、溺水の吸引による窒息であった。</p>
<p>原因</p>	<p>本事故は、本船が、大墓島北方沖において、最大瞬間風速約14m/sの北東風が吹く状況下、錨泊中、船尾方から乾舷を越える風浪を受けたため、船内に海水が滞留し、船尾部から沈没したものと考えられる。</p>
<p>再発防止策</p>	<p>今後の同種事故等の再発防止に役立つ事項として、次のことが考えられる。</p> <ul style="list-style-type: none"> ・ 風浪の影響で、海水が船内に浸入しないように、甲板上の開口部を堅固に密閉すること。
