## 船舶事故調査報告書

事故種類	乗揚
発生日時	令和2年9月4日 11時15分ごろ
発生場所	長崎県佐世保市宇久島南岸 相瀬灯台から真方位063° 1.4海里（M）付近 （概位 北緯33° 14.7′ 東経129° 07.1′）
事故の概要	遊漁船STATUSは、東進中、宇久島南岸の岩場に乗り揚げた。 STATUSは、舵の曲損等を生じた。
事故調査の経過	令和2年9月8日、本事故の調査を担当する主管調査官（長崎事務所）ほか1人の地方事故調査官を指名した。 原因関係者から意見聴取を行った。
事実情報 船種船名、総トン数 船舶番号、船舶所有者等 L×B×D、船質 機関、出力、進水等	遊漁船 STATUS、6.2トン NS2-10817（漁船登録番号）、株式会社谷口製作所 13.60m（Lr）×2.72m×0.84m、FRP ディーゼル機関、368kW、平成28年5月 第293-40735号（船舶検査済票の番号）
乗組員等に関する情報	船長 42歳 一級小型船舶操縦士・特定 免許登録日 平成19年5月31日 免許証交付日 令和元年9月26日 （令和6年11月25日まで有効）
死傷者等	なし
損傷	舵及び推進器翼に曲損、船底外板に擦過傷
気象・海象	気象：天気 晴れ、風向 北東、風力 2、視界 良好 海象：海上 平穏、潮汐 下げ潮の初期
事故の経過	本船は、船長が1人で乗り組み、釣り客5人を乗せ、遊漁の目的で、令和2年9月4日05時40分ごろ宇久島周辺の釣り場に向けて長崎県長崎市長崎港を出港した。 船長は、宇久島南東方沖の黒母瀬付近、次いで同島北東方沖の古志岐島付近で釣りを行った後、10時15分ごろ宇久島南西方沖の釣り場に移動し、釣りを行っていったところ、釣果がなかったので、再度黒母瀬付近に移動することとし、10時45分ごろ同釣り場を出発した。

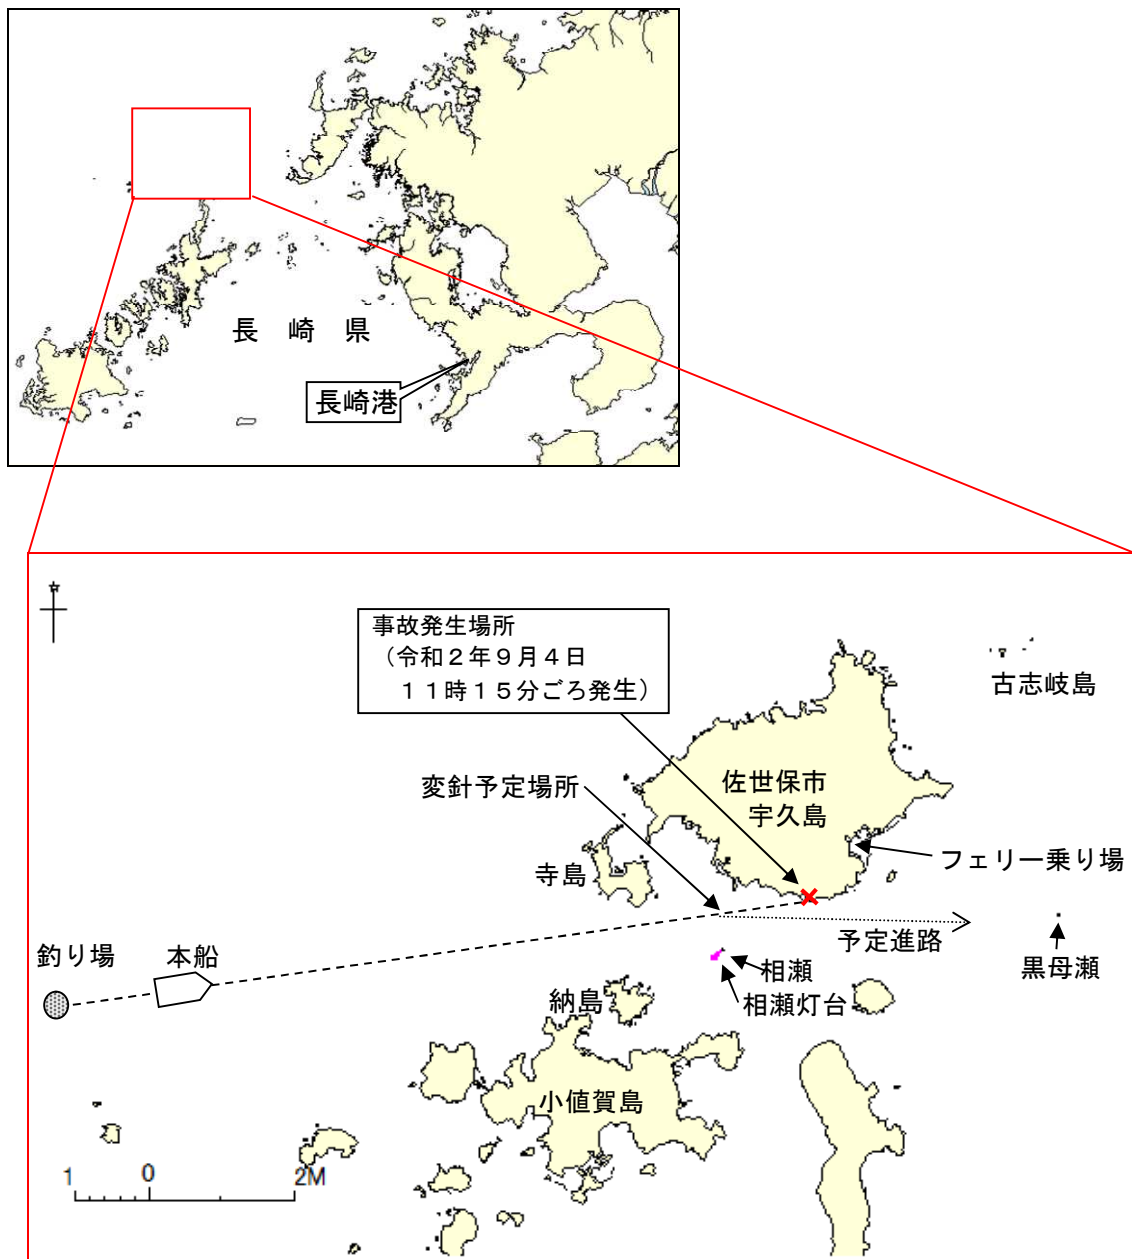
付図1 事故発生経過概略図

<p>船長は、操舵室の背もたれ付きの椅子に腰を掛け、GPSプロッター及びレーダーを作動させ、佐世保市寺島と長崎県小値賀町納島との中間より少し北方に針路を定めた後、手動操舵から自動操舵に切り換えて約22ノットの対地速力で本船を東進させた。</p> <p>船長は、周囲に他船がなく、海上も穏やかであり、寺島と納島との間を通過する頃眠気を催したものの、間もなくして右舷前方に相瀬を視認し、もう少しで相瀬北方沖の変針予定場所に達するので変針しようと思い、椅子に腰を掛けた姿勢で操船を続けていたところ、いつしか居眠りに陥った。</p> <p>本船は、宇久島南方沖を東進中、変針予定場所を通過してそのまま航行を続け、11時15分ごろ宇久島南岸の岩場に乗り揚げた。</p> <p>船長は、衝撃で目を覚まし、主機を停止して周囲を確認したところ、本船が乗り揚げていることが分かり、釣り客に怪我がないことを確認した後、釣り客と一緒に岩場を下り、地元の漁業協同組合の知人に携帯電話で救助を求め、同漁業協同組合担当者が118番通報した。</p> <p>釣り客は、岩場から上陸した後、地元住民の車で宇久島のフェリー乗り場に向かって帰路につき、船長は、事故発生場所で、昼過ぎに到着した海上保安庁の調査を受けた。</p> <p>本船は、夕方、陸上のクレーン車で付近の野原に陸揚げされ、後日、最寄りの造船所の船舶により同造船所にえい航された。</p> <p>(付図1 事故発生経過概略図、写真1 本船 参照)</p>
<p>その他の事項</p>	<p>本船の喫水は、船首約0.3m、船尾約1.5mであった。</p> <p>船長は、ふだん、宇久島周辺で遊漁を行っており、本事故時、慣れた海域を航行していたが、数か月間、悩み事で熟睡できない状態が続いており、睡眠不足の状態であった。</p> <p>船長は、ふだん、眠気を感じたときには、立って身体を動かすなどしていたが、本事故時、眠気を感じた際、間もなく変針することで身体を動かすので、それまでに居眠りすることはないと思っていた。</p>
<p>分析</p> <p>乗組員等の関与</p> <p>船体・機関等の関与</p> <p>気象・海象等の関与</p> <p>判明した事項の解析</p>	<p>あり</p> <p>なし</p> <p>なし</p> <p>本船は、宇久島南方沖を自動操舵で東進中、単独で操船中の船長が居眠りに陥り、変針予定場所を通過して宇久島南岸に向かって航行を続けたことから、同岸の岩場に乗り揚げたものと推定される。</p> <p>船長は、周囲に他船がなく海上が穏やかであったこと、及び睡眠不足の状態であったことから、椅子に腰を掛けた姿勢で操船を続けるうち、覚醒水準が低下し、居眠りに陥ったものと考えられる。</p>

中の船長が居眠りに陥り、変針予定場所を通過して宇久島南岸に向かって航行を続けたため、同岸の岩場に乗り揚げたものと推定される。
<b>再発防止策</b>	<p>今後の同種事故等の再発防止に役立つ事項として、次のことが考えられる。</p> <ul style="list-style-type: none"><li>・ 船長は、眠気を感じた場合、椅子に腰を掛けた姿勢で操船を続けず、速やかに立って身体を動かすなど居眠り運航の防止措置を採ること。</li><li>・ 船橋航海当直警報装置を設置することが望ましい。</li></ul>
