## 船舶事故調査報告書

事故種類	浸水
発生日時	令和2年7月10日 12時16分ごろ
発生場所	青森県平内町茂浦漁港西方沖 茂浦港西防波堤灯台から真方位270° 1.8海里（M）付近 （概位 北緯40°56.6′ 東経140°49.8′）
事故の概要	漁船第二海幸丸は、ほたて稚貝の育成作業中、浸水した。 第二海幸丸は、主機等に濡損を生じた。
事故調査の経過	令和2年7月20日、本事故の調査を担当する主管調査官（仙台事務所）ほか1人の地方事故調査官を指名した。 原因関係者から意見聴取を行った。
事実情報 船種船名、総トン数 船舶番号、船舶所有者等 L×B×D、船質、 機関、出力、進水等	漁船 第二海幸丸、4.8トン AM3-35907（漁船登録番号）、個人所有 11.93m（Lr）×3.00m×0.99m、FRP ディーゼル機関、330kW（動力漁船登録票による）、平成4年7月17日
乗組員等に関する情報	船長 75歳 一級小型船舶操縦士・特殊小型船舶操縦士・特定 免許登録日 昭和50年8月7日 免許証交付日 令和元年9月12日 （令和7年5月1日まで有効）
死傷者等	なし
損傷	主機等に濡損
気象・海象	気象：天気 晴れ、風向 北北東、風力 3、視界 良好 海象：波高 約0.1m
事故の経過	本船は、船長ほか3人が乗り組み、ほたて稚貝及び育成籠（通称パールネット）約1,800個を積載し、ほたて稚貝の育成作業の目的で、令和2年7月10日12時05分ごろ茂浦漁港西方沖合の養殖施設に向けて同港を出港した。 本船は、現場到着後、育成籠をつり下げる幹綱を左舷の船首部及び船尾部のローラに載せて船体が左舷に傾斜し、また、錨に近い幹綱を載せたので、船尾喫水がふだんより約15cm深くなった状態で育成籠

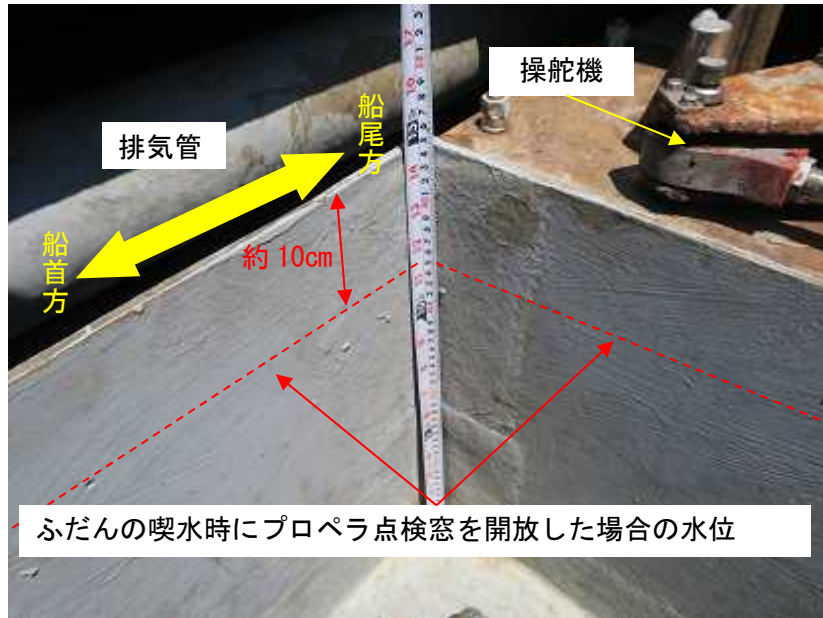
船長は、12時16分ごろ船尾が異常に沈下していることに気づき、浸水箇所確認のためプロペラ点検窓区画のハッチを開けたところ、プロペラ点検窓が外れてプロペラ点検口から流入した海水がプロペラ点検窓区画を越えて船内に浸水している状況を確認した。

写真1 プロペラ点検窓区画の状況

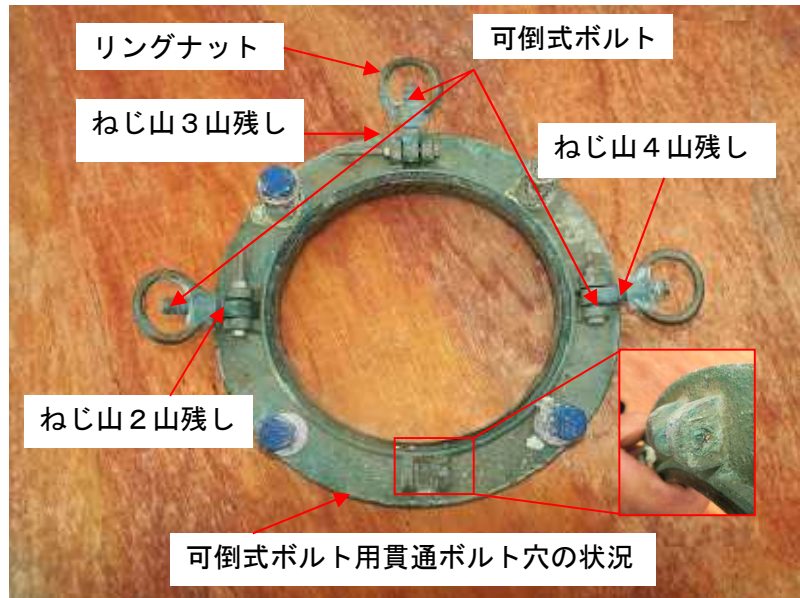
本船は、本事故後、流出したプロペラ点検窓の取付け部の確認が行われ、4本の可倒式ボルトのうち1本は、同ボルト取り付け用貫通ボルトが無くなっており、同ボルトの貫通孔は閉塞した状態であり、その表面は錆びていた。

残っていた可倒式ボルト3本に残されていたリングナットの締め込み状況は、左舷から右回りに、2山残し、3山残し及び4山残しの状況がそれぞれ認められた。

写真2 プロペラ点検窓取付け枠

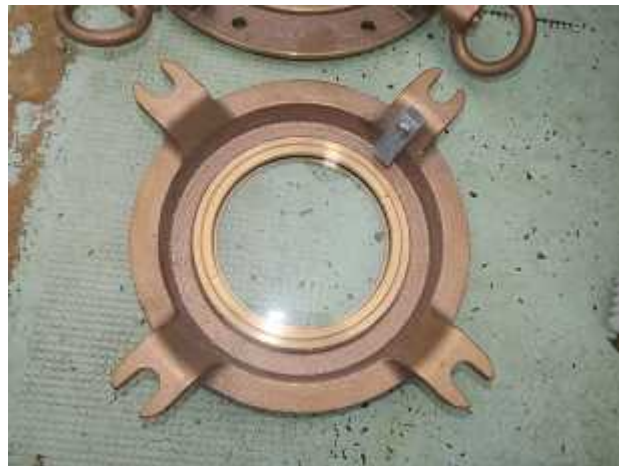
写真3 新しいプロペラ点検窓

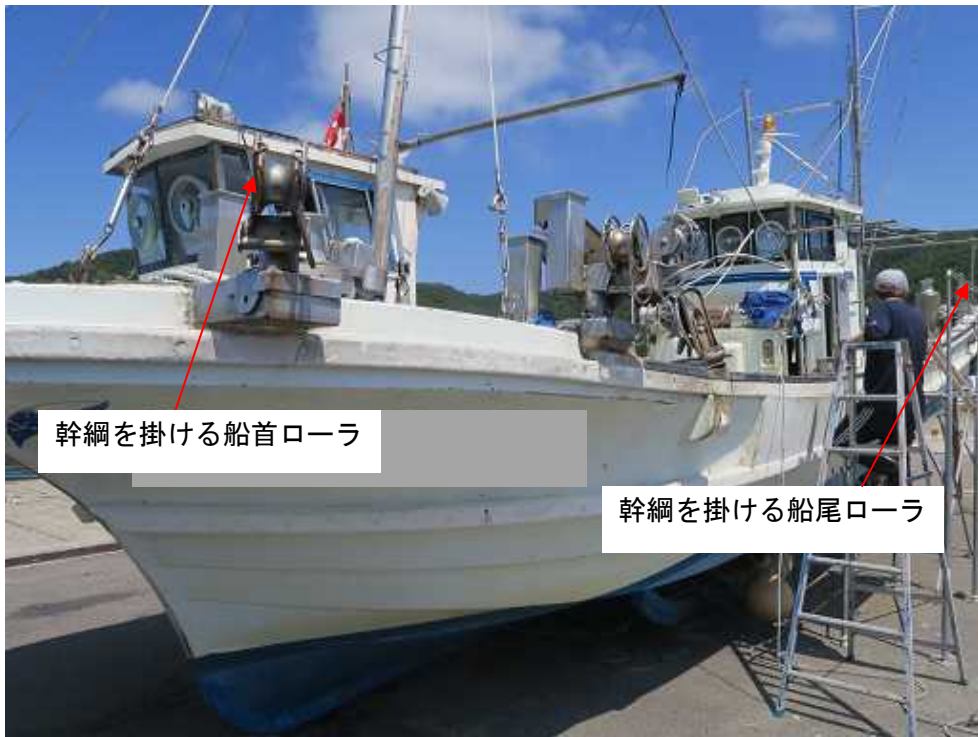
写真4 本船

本船は、全乗組員が避難した直後に転覆し、別の僚船によって茂浦漁港にえい航されたのち上架された。
