船舶事故調査報告書

事故種類	乗揚
発生日時	令和2年11月6日 20時00分ごろ
発生場所	熊本県天草市戸島北東岸付近の浅瀬 戸島灯台から真方位029° 360m付近 （概位 北緯32° 12.1′ 東経130° 05.0′）
事故の概要	貨物船天運丸は、南西進中、浅瀬に乗り揚げた。 天運丸は、球状船首部の破口等を生じた。
事故調査の経過	令和2年11月9日、本事故の調査を担当する主管調査官（長崎事務所）ほか1人の地方事故調査官を指名した。 原因関係者から意見聴取を行った。
事実情報 船種船名、総トン数 船舶番号、船舶所有者等 L×B×D、船質 機関、出力、進水等	貨物船 天運丸、202トン 136431、有限会社幸宝海運、宮和海運株式会社（船舶借入人、A社） 54.77m (Lr) × 9.60m × 5.55m、鋼 ディーゼル機関、735kW、平成12年11月28日
乗組員等に関する情報	船長 63歳 四級海技士（航海） 免許年月日 平成元年12月14日 免状交付年月日 令和元年9月4日 免状有効期間満了日 令和6年12月13日
死傷者等	なし
損傷	球状船首部に破口及び凹損、船底外板に凹損及び擦過傷、並びにプロペラ翼に曲損
気象・海象	気象：天気 雨、風向 東北東、風力 2、視界 良好 海象：海上 平穏、潮汐 上げ潮の中央期、潮流 北東流1～2ノット (kn)
事故の経過	本船は、船長ほか3人が乗り組み、令和2年11月6日16時30分ごろ徳島県徳島小松島港に向けて熊本県八代市八代港を出港した。 船長は、17時ごろ出港操船を終えて航海士（以下「航海士A」という。）に当直を引き継いだ後、18時ごろから自室で仮眠をとって19時25分ごろ携帯電話のアラームで目を覚まし、19時30分ごろ昇橋して航海士Aから当直を引き継いだ。

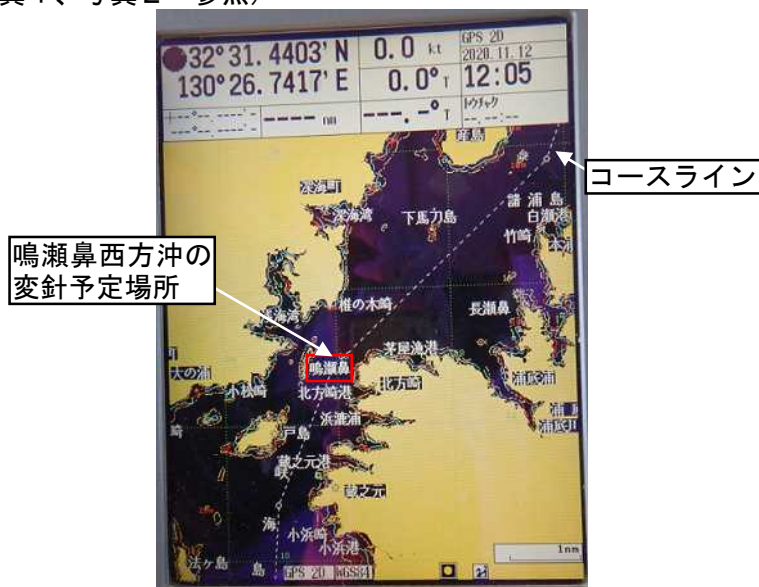
写真1 本船のGPSプロッター画面

船長は、鹿児島県^{ながしま}長島町^{なるせ}鳴瀬鼻の北方沖において、GPSプロッターに設定されたコースラインに沿うように操船中、周囲に他船が見当たらない状況であり、立ったまま当直を続けていたところ、いつしか操舵スタンドに肘をついた姿勢で居眠りに陥った。

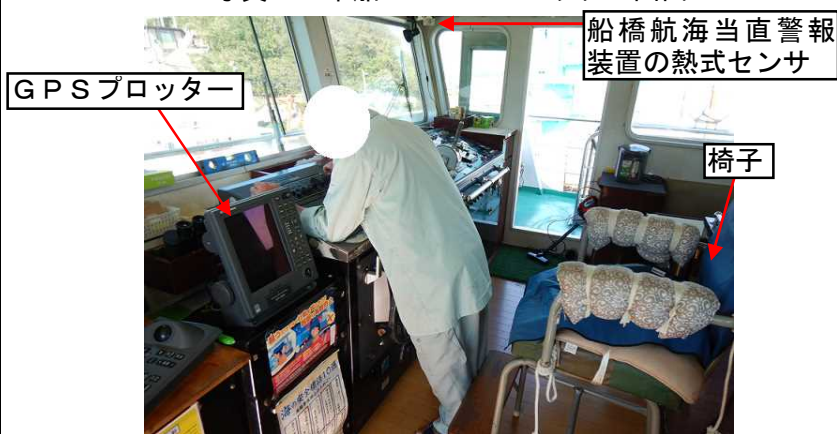
写真2 船長の本事故時の姿勢（再現）

<p>することは無いと思っていたものの、周囲に他船が見当たらなかった ので、気が緩んで居眠りしたのではないかと本事故後に思った。</p>
<p>分析</p> <p>乗組員等の関与 船体・機関等の関与 気象・海象等の関与 判明した事項の解析</p>	<p>あり なし なし</p> <p>本船は、戸島北東方沖を自動操舵で南西進中、単独で立って当直中の船長が居眠りに陥り、変針予定場所を通過して本件浅瀬に向かって航行を続けたことから、本件浅瀬に乗り揚げたものと推定される。</p> <p>船長は、疲れと眠気を感じている状態で、立って当直を行っていたところ、同じ姿勢で当直を続けていたこと、及び周囲に他船を認めずに気が緩んだことから、覚醒水準が低下し、居眠りに陥ったものと考えられる。</p> <p>本件装置は、立ったまま操舵スタンドに肘をついた姿勢で居眠りに陥った船長の身体の動きを検知し、警報が作動しなかった可能性があると考えられる。</p>
<p>原因</p>	<p>本事故は、夜間、本船が戸島北東方沖を自動操舵で南西進中、単独で立って当直中の船長が居眠りに陥り、変針予定場所を通過して本件浅瀬に向かって航行を続けたため、本件浅瀬に乗り揚げたものと推定される。</p>
<p>再発防止策</p>	<p>今後の同種事故等の再発防止に役立つ事項として、次のことが考えられる。</p> <ul style="list-style-type: none"> ・当直者は、当直前に仮眠をとった際には、顔を洗ったり、ストレッチで身体を動かしたりして、眠気を十分に払ってから昇橋すること。 ・当直者は、当直中に眠気を感じた場合、同じ姿勢を続けずに、時々身体を動かしたり、外気に当たったりして居眠り運航の防止措置を採ること。また、眠気を払拭できない場合には、他の乗組員と当直を交替すること。

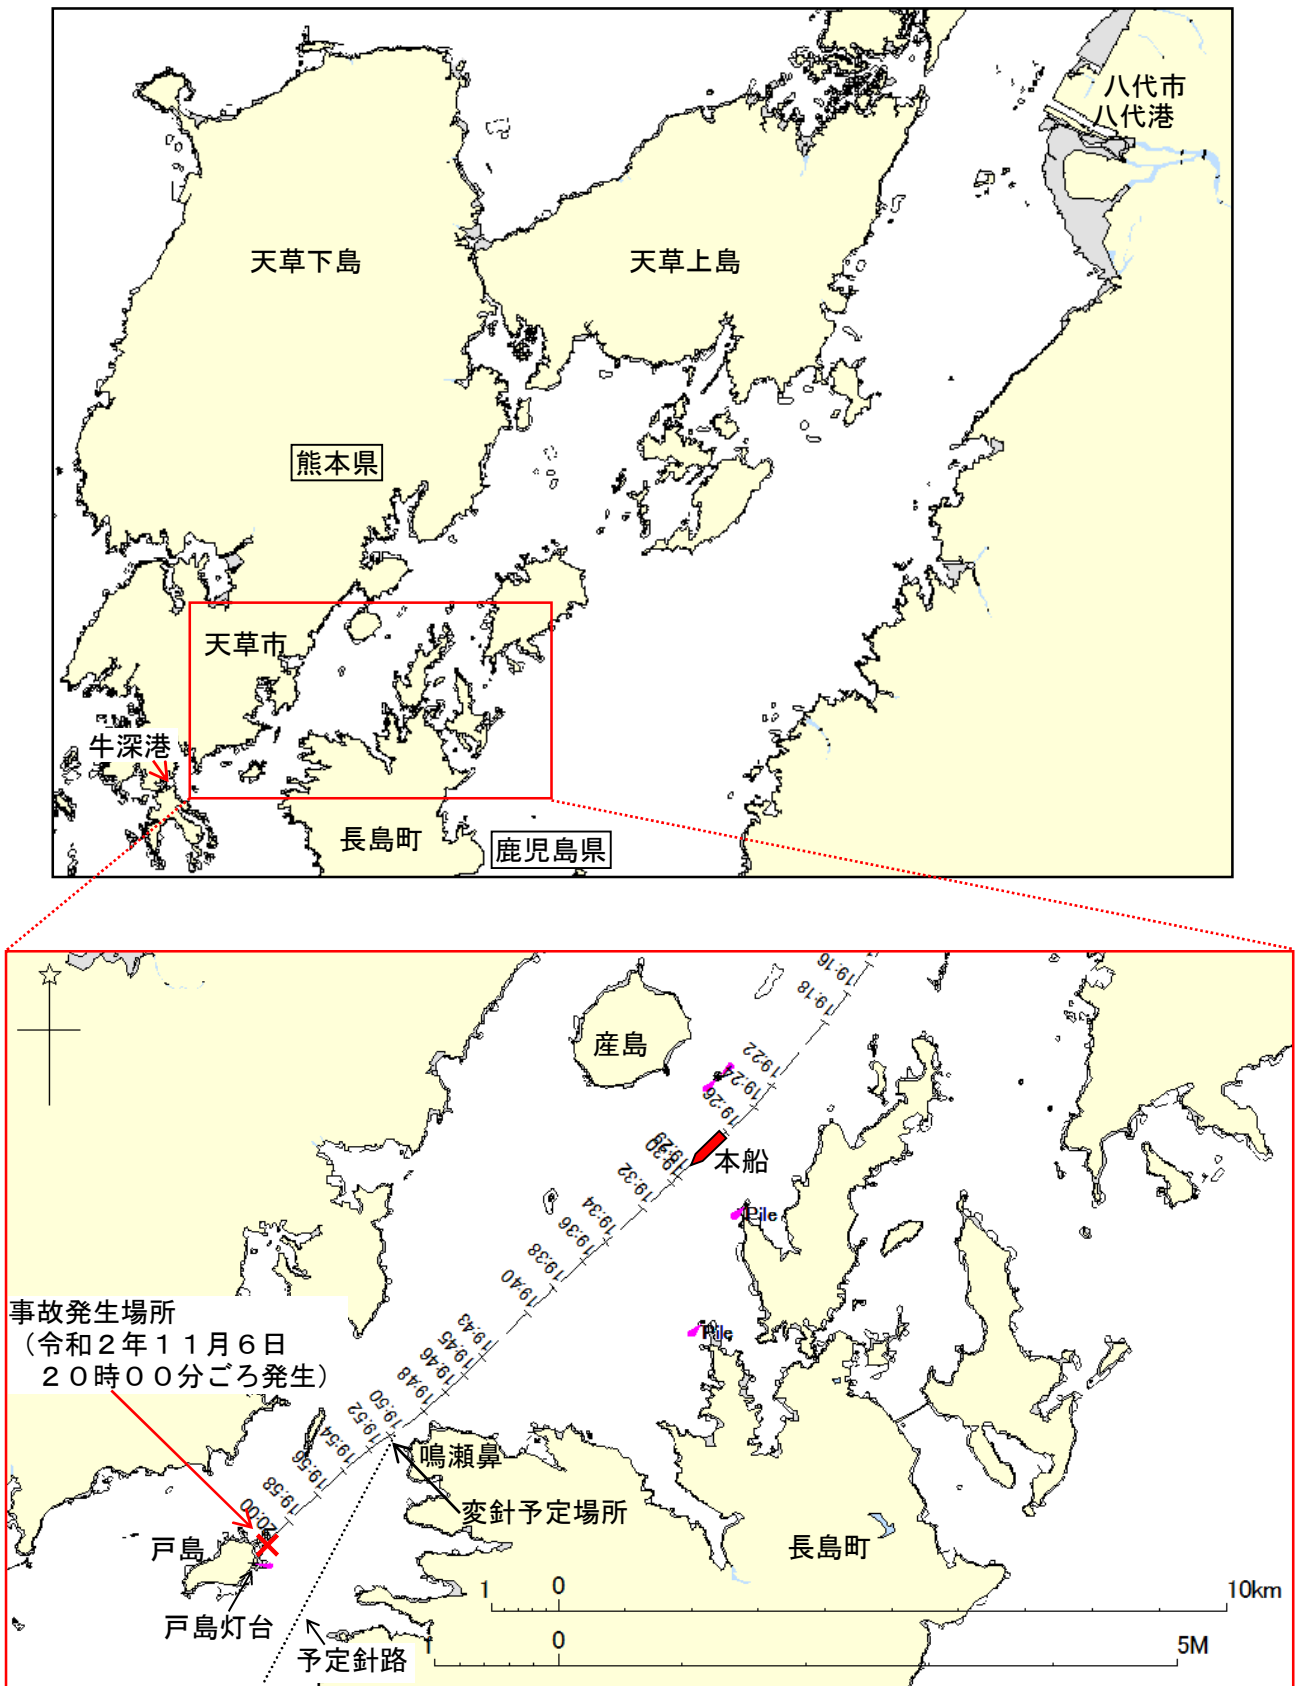
付図1 航行経路図

本船は、鳴瀬鼻西方沖の変針予定場所を通過して南西進中、20時00分ごろ「戸島北東岸付近の浅瀬」（以下「本件浅瀬」という。）に乗り揚げた。
