船舶事故調査報告書

令和3年6月23日

運輸安全委員会（海事専門部会）議決

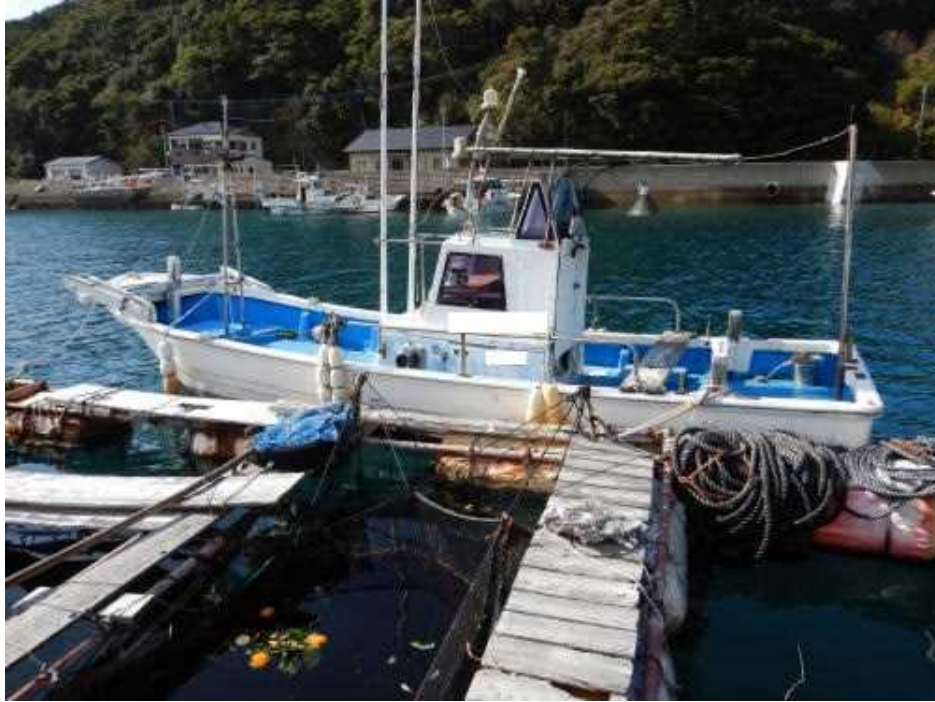
写真1 本船

<p>ておらず、ふだん船長が操業している海域を探したものの見当たらなかったもので、06時50分ごろ118番通報を行った。</p> <p>本船は、海上保安庁、漁業協同組合の漁業者、消防団により捜索が行われ、12時50分ごろ天草市牛深町^{うしぶか}西方沖9.7海里（M）付近において無人の状態^{うつつ}で漂流しているところを海上保安庁の航空機により発見された後、海上保安官の操船により天草市魚貫港に回航された。</p> <p>船長は、15時45分ごろ牛深町西方沖400m付近においてうつつ伏せの状態^{うつつ}で漂流しているところを消防団員により発見された後、魚貫港に搬送されたものの死亡が確認され、医師により死因が短時間での溺死、死亡推定時刻が27日夕方ごろと検案された。</p> <p>（付図1 事故発生場所概略図、写真1 本船 参照）</p>
<p>その他の事項</p>	<p>本船は、機関が中立運転の状態^{うつつ}で発見され、船体には衝突痕などの損傷はなかった。</p> <p>船長は、赤島周辺で操業することが多く、ふだん右舷船尾部で一本釣り漁を行っており、本船が発見された際、一本釣り漁の仕掛けが絡まった状態で右舷船尾部に置かれていた。</p> <p>船長は、発見された際、トレーナー、タイツ、靴下を着用しており、救命胴衣を着用していなかった。</p> <p>船長は、本事故当日、体調不良を訴えていなかった。</p> <p>船長の家族は、操業の状況を確認しようと27日16時30分ごろから船長の携帯電話に数回電話をかけたが、船長からの応答がなかった。</p> <p>船長の携帯電話は、船内に置かれていた。</p> <p>本船の船尾部ブルワークの高さは、甲板から約0.3mであった。</p>
<p>分析</p> <p>乗組員等の関与 船体・機関等の関与 気象・海象等の関与 判明した事項の解析</p>	<p>不明</p> <p>不明</p> <p>不明</p> <p>船長は、溺死した。</p> <p>船長は、強風注意報が発表されている状況下、27日12時30分ごろ魚貫町の船だまりを出航した後、28日15時45分ごろ牛深町西方沖においてうつつ伏せの状態^{うつつ}で発見され、医師により死亡推定時刻が27日夕方ごろと検案されたことから、同日夕方ごろ溺死したものと推定される。</p> <p>本船の機関が中立運転の状態^{うつつ}で発見されて衝突痕などの損傷はなかったこと、及び一本釣り漁の仕掛けが絡まった状態で本船に置かれていたことから、船長は、漂泊して一本釣り漁の操業中に落水したものと考えられる。</p> <p>船長は、救命胴衣を着用していなかったものと考えられる。</p>

<p>原因</p>	<p>本事故は、船長が、強風注意報が発表されている状況下、魚貫町の船だまりを出航した後、操業中に落水して溺水したことにより発生したものと考えられる。</p>
<p>再発防止策</p>	<p>今後の同種事故等の再発防止及び被害の軽減に役立つ事項として、次のことが考えられる。</p> <ul style="list-style-type: none"> ・ブルワークの低い小型の漁船で操業する際は、十分に注意して落水防止に努めること。 ・小型船舶の暴露甲板では救命胴衣を着用すること。 ・防水パックに入れるなどの防水処置を施した携帯電話を常に携帯し、緊急時の連絡手段を確保すること。 ・小型船舶の甲板上で作業する際は、落水した場合に備え、縄ばしご等を装備しておくことが望ましい。
