船舶事故調査報告書

運輸安全委員会（海事専門部会）議決

事故種類	衝突
発生日時	令和2年11月26日 12時30分ごろ
発生場所	長崎県南島原市大崎鼻東北東方沖 布津港湯田地区沖防波堤灯台から真方位056° 1.2海里（M） 付近 （概位 北緯32°42.0′ 東経130°22.8′）
事故の概要	漁船八幡丸は、北北東進中、また、遊漁船幸洋丸は、漂泊中、両船が衝突した。 幸洋丸は、船長及び釣り客1人が負傷し、船尾部外板の亀裂等を生じ、また、八幡丸は、船首部外板の擦過傷等を生じた。
事故調査の経過	令和2年11月30日、本事故の調査を担当する主管調査官（長崎事務所）ほか1人の地方事故調査官を指名した。 原因関係者から意見聴取を行った。
事実情報 船種船名、総トン数 船舶番号、船舶所有者等 L×B×D、船質 機関、出力、進水等	A 漁船 八幡丸、5.4トン NS2-10658（漁船登録番号）、個人所有 11.94m（Lr）×2.72m×0.83m、FRP ディーゼル機関、漁船法馬力数90、平成4年11月20日 B 遊漁船 幸洋丸、3.81トン KM3-39896（漁船登録番号）、個人所有 9.93m（Lr）×1.99m×0.88m、FRP ディーゼル機関、209.60kW、昭和50年9月10日 第293-25807号（船舶検査済票の番号）
乗組員等に関する情報	A 船長A 69歳 一級小型船舶操縦士・特殊小型船舶操縦士・特定 免許登録日 昭和50年10月21日 免許証交付日 令和元年11月28日 （令和7年10月17日まで有効） B 船長B 64歳 二級小型船舶操縦士・特殊小型船舶操縦士・特定 免許登録日 昭和63年7月7日 免許証交付日 令和元年9月30日 （令和7年4月27日まで有効）

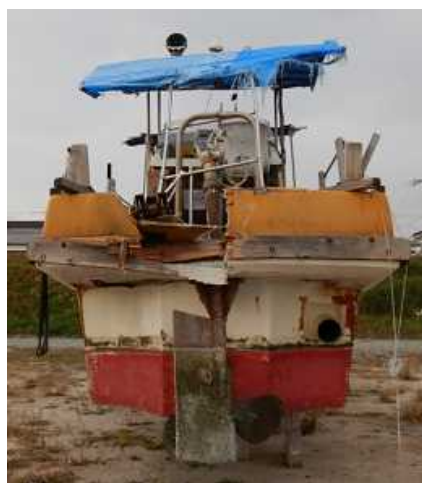
死傷者等	<p>A なし</p> <p>B 軽傷 2人（船長B及び釣り客1人）</p>
損傷	<p>A 船首部外板に擦過傷、船首部防舷材に割損</p> <p>B 船尾部外板及び船尾部ブルワークに亀裂、舵軸及びオーニング支柱に曲損等</p>
気象・海象	<p>気象：天気 晴れ、風向 北北東、風力 2、視界 良好</p> <p>海象：波高 約0.3m、潮汐 低潮時</p>
事故の経過	<p>A船は、船長Aが1人で乗り組み、大崎鼻南東方沖の漁場でたちうお引き縄漁の操業を行った後、令和2年11月26日12時20分ごろ大崎鼻北東方沖の漁場に向けて移動を始めた。</p> <p>船長Aは、操舵室の操縦席の上に立って天窓から顔を出し、足で舵輪を操作しながら操船に当たり、大崎鼻東南東方沖を約12ノットの対地速力で北北東進中、右舷船首方に数隻のたちうお引き縄漁船（以下「引き縄漁船」という。）を認めた。</p> <p>（写真1～写真3 参照）</p> <div style="text-align: center;">   <p>写真1 A船（右舷方から撮影）</p> </div> <div style="display: flex; justify-content: space-around;"> <div style="text-align: center;">   <p>写真2 船長Aの操船姿勢（再現）</p> </div> <div style="text-align: center;">   <p>写真3 A船操舵室の天窓からの見通し状況</p> </div> </div> <p>船長Aは、左舷方の陸地と右舷船首方にある数隻の引き縄漁船の位置関係を見て、操業場所を検討しながら操船に当たり、最も南方にいる引き縄漁船の南側で操業を行うこととし、GPSプロッターで操業場所を確認するつもりで操縦席に下りたところ、船首方至近にB船の</p>

写真5 B船（船尾方から撮影）

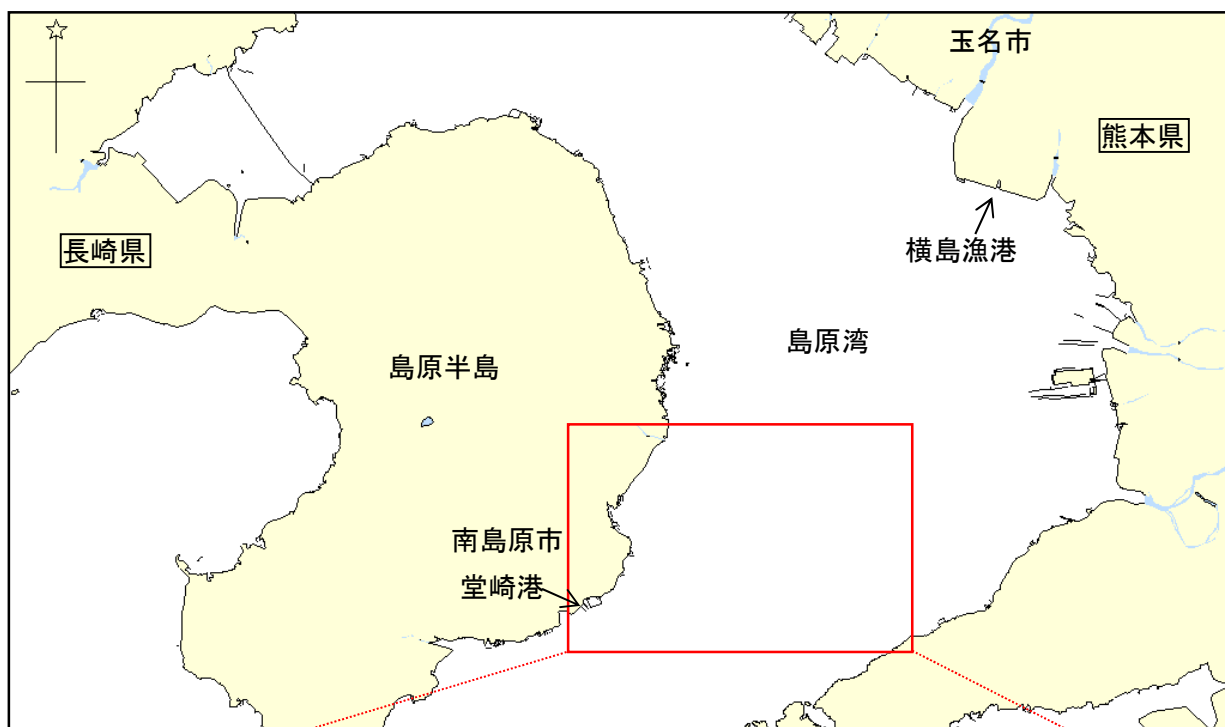
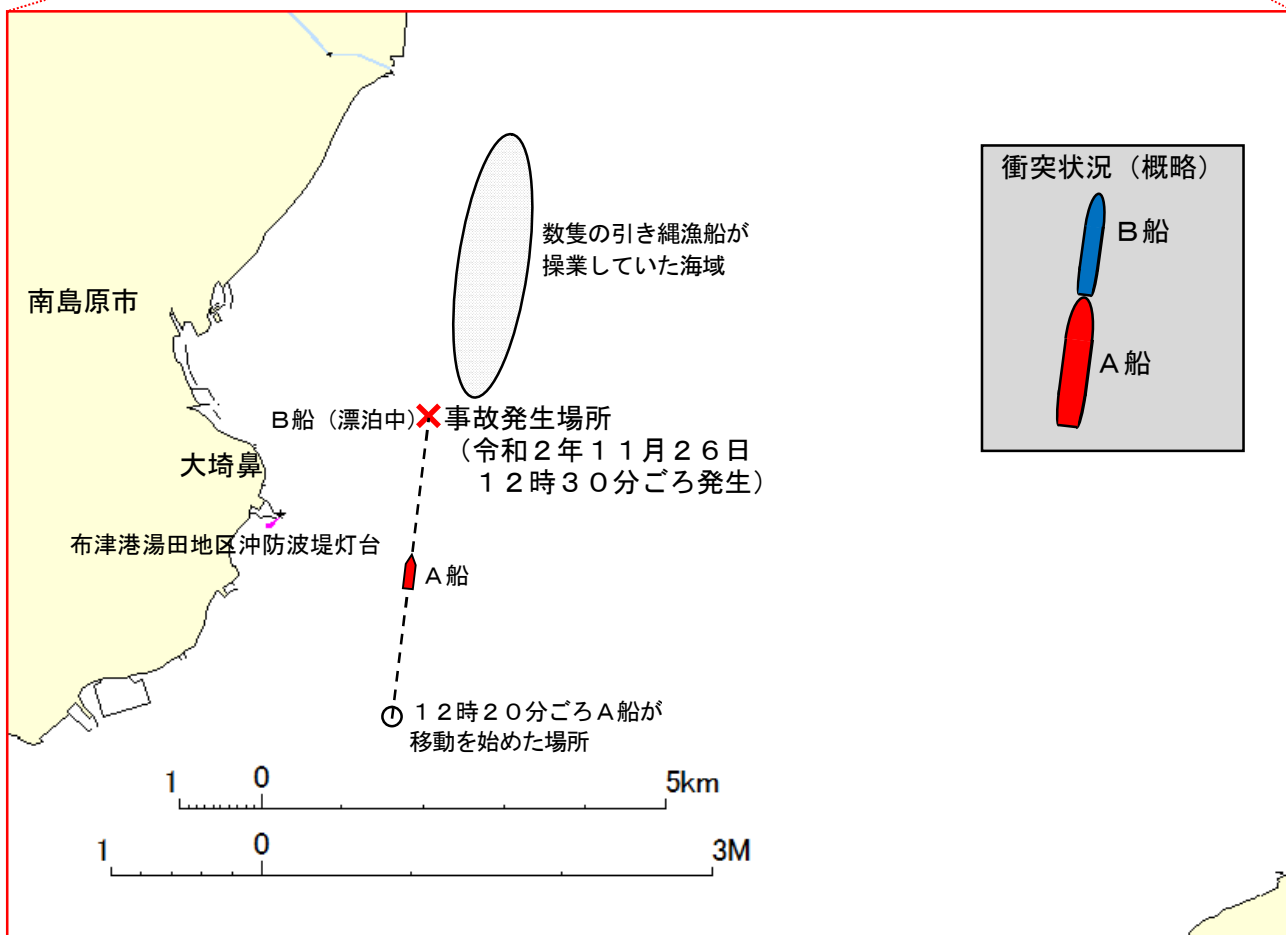
付図1 事故発生経過概略図

オーニングを認め、直ちに機関を中立運転としたものの、12時30分ごろA船の船首部がB船の船尾部に真後ろから衝突した。

<p>る目的で近づいて来たことがあり、A船がB船に用事があって接近していると思い、漂流を続けたことから、A船と衝突したものと考えられる。</p>
原因	<p>本事故は、大崎鼻東北東方沖において、A船が北北東進中、B船が漂流中、船長Aが、前路に航行の支障となる他船はいないと思い、左舷方の陸地と右舷船首方の引き縄漁船の位置関係を見て操業場所を検討しながら航行を続け、また、船長Bが、A船がB船に用事があって接近していると思い、漂流を続けたため、両船が衝突したものと考えられる。</p>
再発防止策	<p>今後の同種事故等の再発防止に役立つ事項として、次のことが考えられる。</p> <ul style="list-style-type: none"> ・ 航行中の船舶の船長は、前路に航行の支障となる他船はいないと思わず、見張りに集中し、周囲の状況を絶えず確認すること。 ・ 漂流中の船舶の船長は、接近する他船を認めた場合、他船が自船に用事があって接近していると思わず、有効な音響による信号を使用して注意喚起を行うとともに、必要に応じて衝突を避けるための措置を採ること。
