船舶事故調査報告書

事故種類	乗揚
発生日時	令和3年1月22日 04時50分ごろ
発生場所	長崎県平戸市度島北西岸 馬ノ頭鼻灯台から真方位164° 2.2海里（M）付近 （概位 北緯33° 26.2′ 東経129° 30.6′）
事故の概要	漁船啓將丸は、南東進中、度島北西岸に乗り揚げた。 啓將丸は、船首部船底外板に破口等を生じた。
事故調査の経過	令和3年1月25日、本事故の調査を担当する主管調査官（長崎事務所）ほか1人の地方事故調査官を指名した。 原因関係者から意見聴取を行った。
事実情報 船種船名、総トン数 船舶番号、船舶所有者等 L×B×D、船質 機関、出力、進水等	漁船 啓將丸、19トン NS2-13921（漁船登録番号）、明星水産有限会社 19.15m（Lr）×4.64m×1.76m、FRP ディーゼル機関、443.50kW、平成3年10月22日 第292-51022号（船舶検査済票の番号）
乗組員等に関する情報	船長 57歳 一級小型船舶操縦士・特殊小型船舶操縦士・特定 免許登録日 昭和59年4月19日 免許証交付日 平成30年8月27日 （令和6年4月18日まで有効）
死傷者等	なし
損傷	船首部船底外板に破口及び擦過傷
気象・海象	気象：天気 晴れ、風向 南、風力 1～2、視界 良好 海象：海上 平穏、潮汐 下げ潮の初期
事故の経過	本船は、まき網船団の運搬船として、船長及び甲板員1人が乗り組み、令和3年1月22日01時00分ごろ長崎県松浦市調川港に向けて平戸市生月島北西方沖30M付近の漁場を出発した。 船長は、甲板員を船室で休憩させ、操舵室右舷側にある背もたれ付きの椅子に腰を掛けて操船に当たり、03時ごろ生月島北西方沖15M付近を約9ノットの対地速力で自動操舵により南東進中、それまで周囲に数隻いたいか釣り漁船を見掛けなくなり、軽い眠気を感じるようになった。

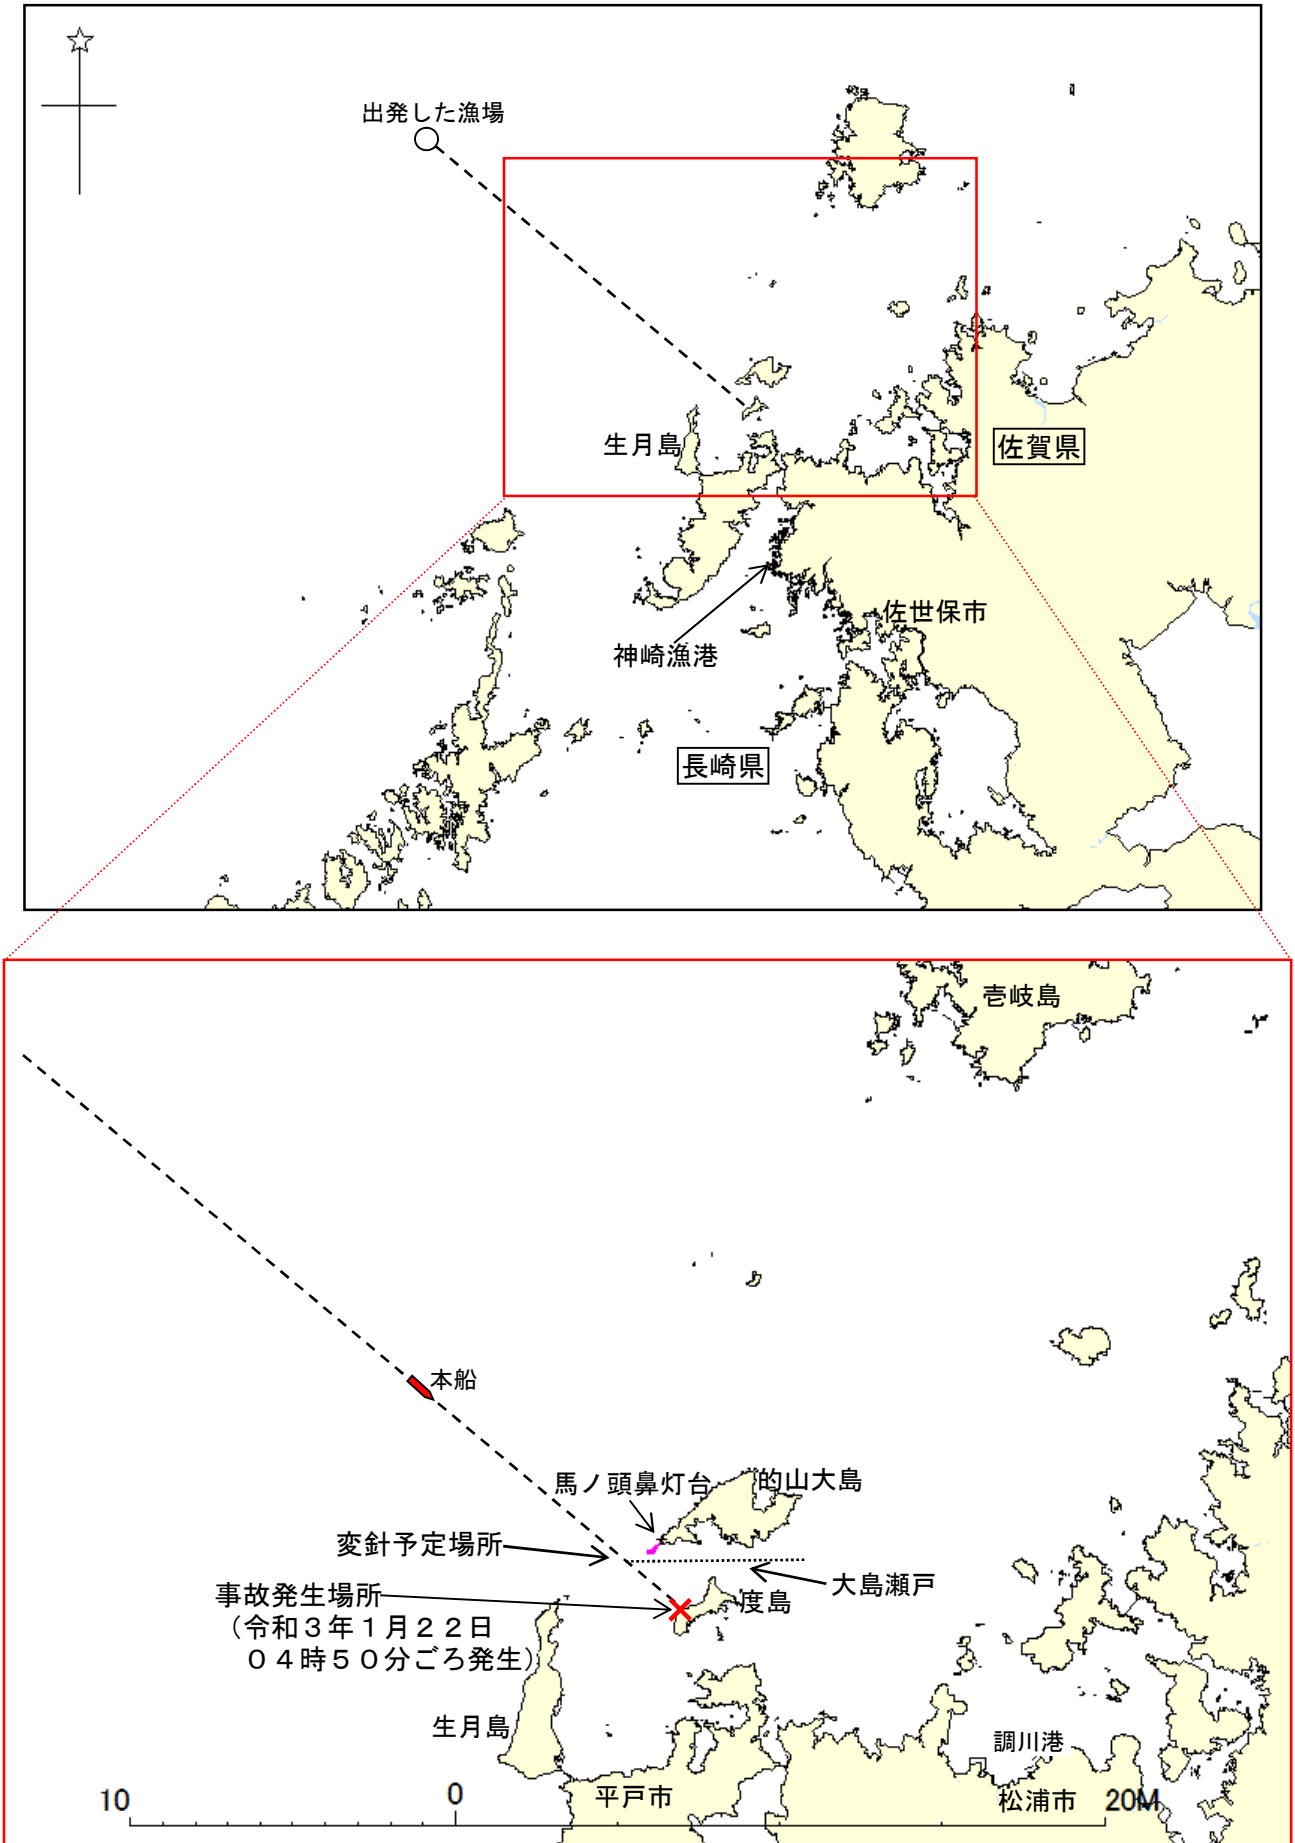
付図1 事故発生経過概略図

<p>船長は、大島瀬戸に向かう変針予定場所の北西方沖1M付近で、3Mレンジとしたレーダーにより同瀬戸西口付近にふだんよく見掛ける小型漁船や釣り船がないことを確認し、自動操舵から手動操舵に切り替えた後、椅子に腰を掛けた姿勢で操船を続けているうち、いつしか居眠りに陥った。</p> <p>本船は、変針予定場所を通過して航行を続け、04時50分ごろ度島北西岸に乗り揚げた。</p> <p>船長は、衝撃で目を覚まし、乗り揚げていることに気付き、負傷者がいないこと及び船体の損傷状況を確認した後、船団の僚船に連絡して救助を依頼した。</p> <p>本船は、付近の漁業協同組合からの通報により来援した巡視艇が監視する中、14時16分ごろ僚船によって引き出された後、自力航行により調川港に入港した。</p> <p>(付図1 事故発生経過概略図、写真1 本船 参照)</p>
<p>その他の事項</p>	<p>本船の喫水は、船首約0.7m、船尾約1.7mであった。</p> <p>船長は、1月20日は時化で休みであったが、21日15時ごろ長崎県佐世保市神崎漁港を出港し、魚群探索を行いながら漁場まで操船に当たり、漁場で操業を行って漁獲物を積み込んだ後、調川港に向けて操船に当たっており、出港後に休息をとっていなかったため、少し疲れを感じていた。</p> <p>船長は、ふだん、眠気を感じたときには、たばこを吸ったり、目薬を差したり、立って身体を動かしたりして眠気を払拭していた。</p> <p>船長は、軽い眠気を感じた際、眠気を覚ますつもりでたばこを吸ったものの、海上が平穏であり、周囲に他船が見当たらなかったため、椅子に腰を掛けた姿勢で操船を続けているうち、気が緩んで居眠りに陥ったのではないかと本事故後に思った。</p>
<p>分析</p> <p>乗組員等の関与</p> <p>船体・機関等の関与</p> <p>気象・海象等の関与</p> <p>判明した事項の解析</p>	<p>あり</p> <p>なし</p> <p>なし</p> <p>本船は、度島北西方沖を手動操舵で南東進中、単独で操船中の船長が居眠りに陥り、変針予定場所を通過して度島北西岸に向かって航行を続けたことから、度島北西岸に乗り揚げたものと推定される。</p> <p>船長は、疲れを感じている状態で操船中、眠気を感じた際、眠気を覚ますつもりでたばこを吸ったものの、海上が平穏であったこと、及び周囲に他船が見当たらなかったことから、椅子に腰を掛けた姿勢で操船を続けているうち、気が緩んで覚醒水準が低下し、居眠りに陥ったものと考えられる。</p>

<p>原因</p>	<p>本事故は、夜間、本船が、度島北西方沖を手動操舵で南東進中、単独で操船中の船長が居眠りに陥り、変針予定場所を通過して度島北西</p>

<p>岸に向かって航行を続けたため、度島北西岸に乗り揚げたものと推定される。</p>
<p>再発防止策</p>	<p>今後の同種事故等の再発防止及び被害の軽減に役立つ事項として、次のことが考えられる。</p> <ul style="list-style-type: none"> ・ 操船者は、椅子に腰を掛けた姿勢で眠気を感じた場合、立ち上がって身体を動かしたり、外気に当たったりして居眠りを防止する措置を採ること。また、眠気を払拭できない場合には、他の乗組員と交替するか2人当直とすること。 ・ 漁船の乗組員は、操業や操船等が長時間に及ぶ場合、適宜休息をとることが望ましい。 ・ 船舶所有者は、船橋航海当直警報装置を設置することが望ましい。 ・ 船長は、事故発生時には速やかに海上保安庁に通報すること。
