## 船舶事故調査報告書

令和3年6月16日

| 事故の概要 | 遊漁船エスケープは、漂泊して遊漁中、転覆した。<br>エスケープは、釣り客1人が負傷し、船外機の濡損等を生じた。 |

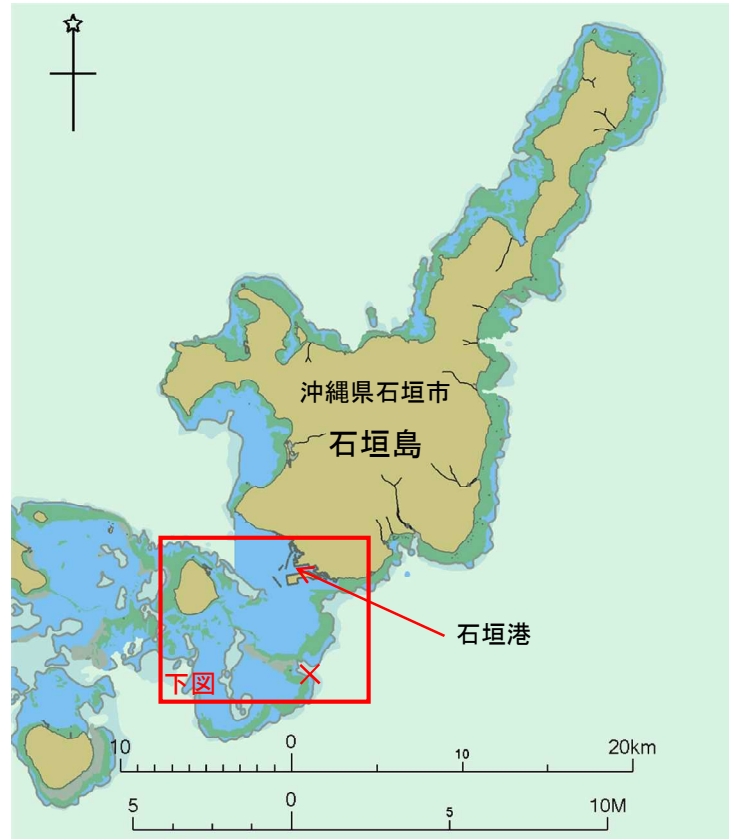
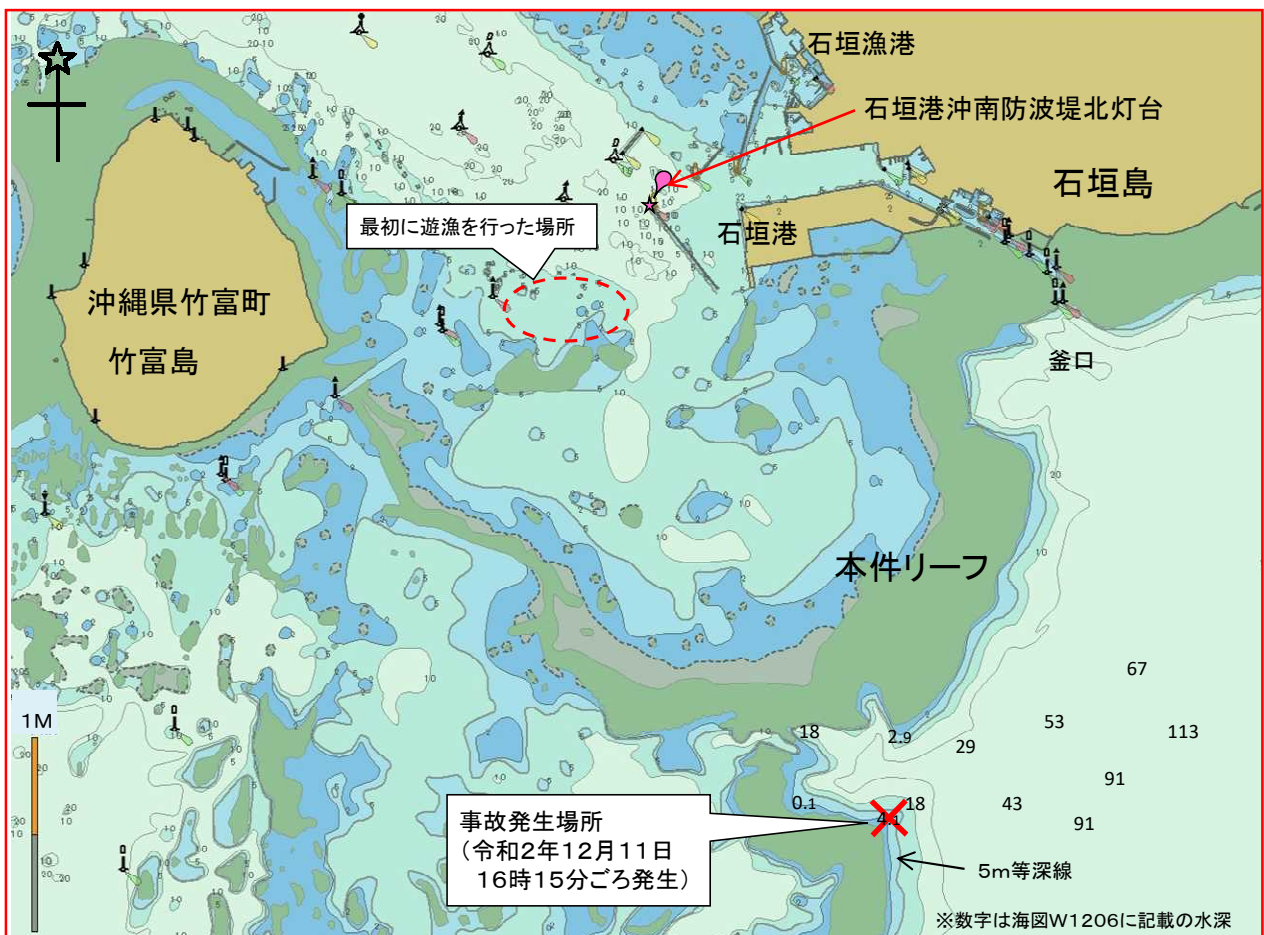
付図1 事故発生経過概略図

| | <p>釜口（サクラ口）付近から南方に拡張するリーフ’（以下「本件リーフ」という。）に移動し、主機をアイドリング状態として漂泊しながら遊漁を始めた。</p> <p>船長は、釣り客の狙いの魚がリーフの際（リーフエッジ）を好むので、釣り客がリーフエッジ付近に仕掛けを投げ入れることができるよう、時折主機を使用して本船の向きを調整しながら、本件リーフ付近で漂泊して遊漁を続けた。</p> <p>本船は、水深2～3mの本件リーフ付近を南方に圧流されながら遊漁を行った後、本件リーフの外に出たところで、船長が釣り客に対し、仕掛けをあと3回投げ入れたら帰航すると伝え、船首を南東方に向けて遊漁を続けていたところ、16時15分ごろ、船長が左舷方目前に高さ3～4mに隆起した波を認め、操船により避ける間もなく同波を受け、直後に続く波を受けて右舷方に転覆した。</p> <p>乗組員は、操舵スタンド付近にいた時、左舷真横に壁のような波が隆起しているのを見て、気付いた時には海中に転落していた。</p> <p>釣り客Aは、釣りを終えて釣り竿を収納しようとしていた時、左舷方の少し先にやや大きな波が見え、またたく間に3m程の高さまで急激に隆起しながら接近した同波を本船が受け、直後に続く波を受けた時に船外に投げ出された。</p> <p>釣り客Bは、釣りを終えて釣り竿を収納し、船内に腰を掛けようとした時、左舷方目前に高さ3m程の波が迫っており、直後に本船が同波を受け、近くのクーラーボックスの上に座って休んでいた釣り客Cと共に船外に投げ出された。</p> <p>船長、乗組員及び釣り客3人は、船底を上にして浮かんでいる本船に上がった後、乗組員及び釣り客の携帯電話が浸水したものの通話することができたので、海上保安庁に通報するとともに知人の漁船に救助を求め、来援した知人の漁船2隻により全員が救助された。</p> <p>釣り客Cは、救急車で病院に搬送され、左腓骨骨折、右第9第10肋骨骨折等と診断された。</p> <p>本船は、翌12日、知人の漁船により石垣漁港にえい航された。<br/>（付図1 事故発生経過概略図、写真1 本船 参照）</p> |

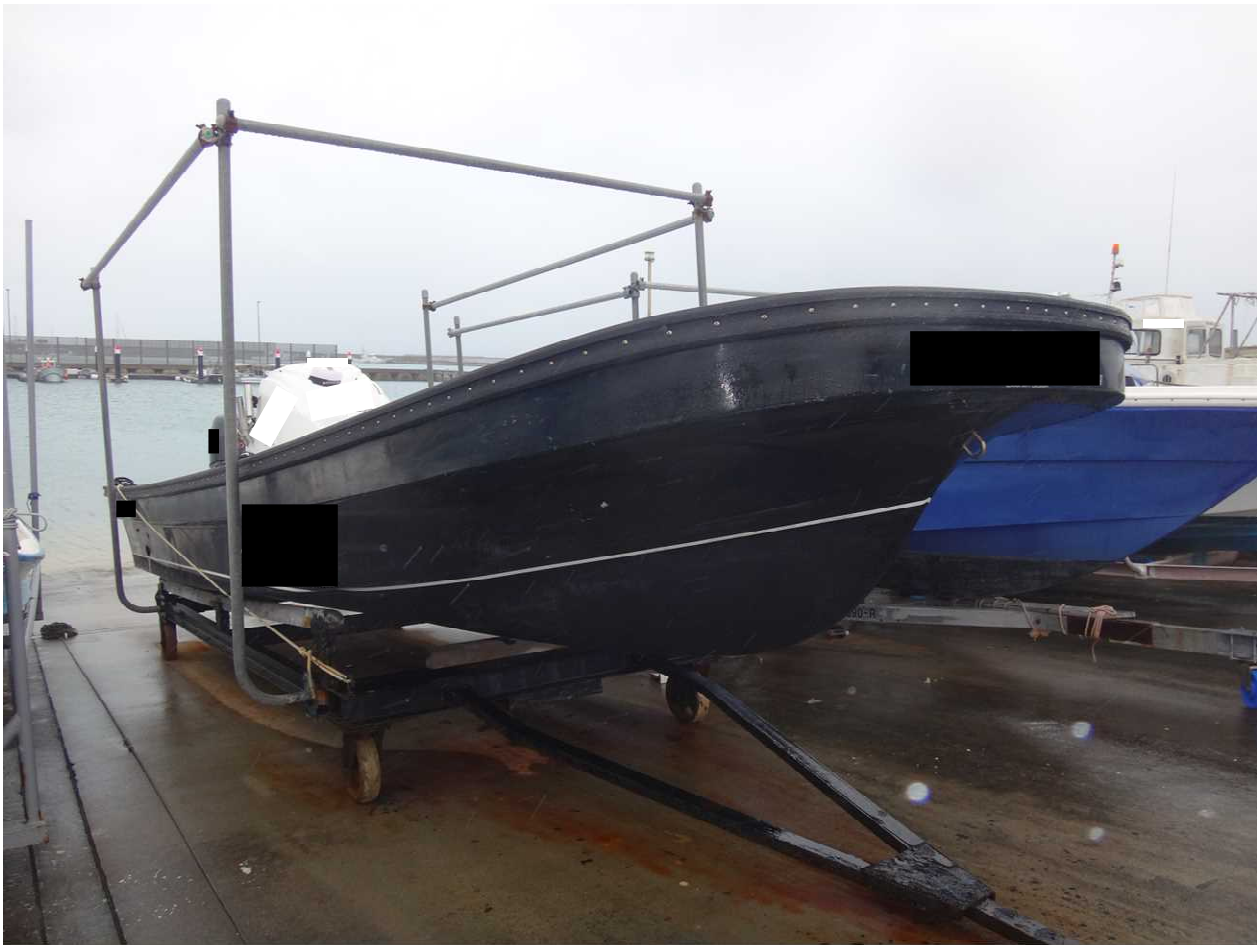
写真1 本船

| 損傷 | 船外機に濡損、操舵スタンド前部の風防に破損 |
