船舶事故調査報告書

| 事故種類 | 乗揚 |
| 発生日時 | 令和2年12月11日 19時30分ごろ |
| 事故の概要 | 漁船第二いくみ丸は、航行中、干出浜に乗り揚げた。 第二いくみ丸は、船底外板の破口等を生じた。 |

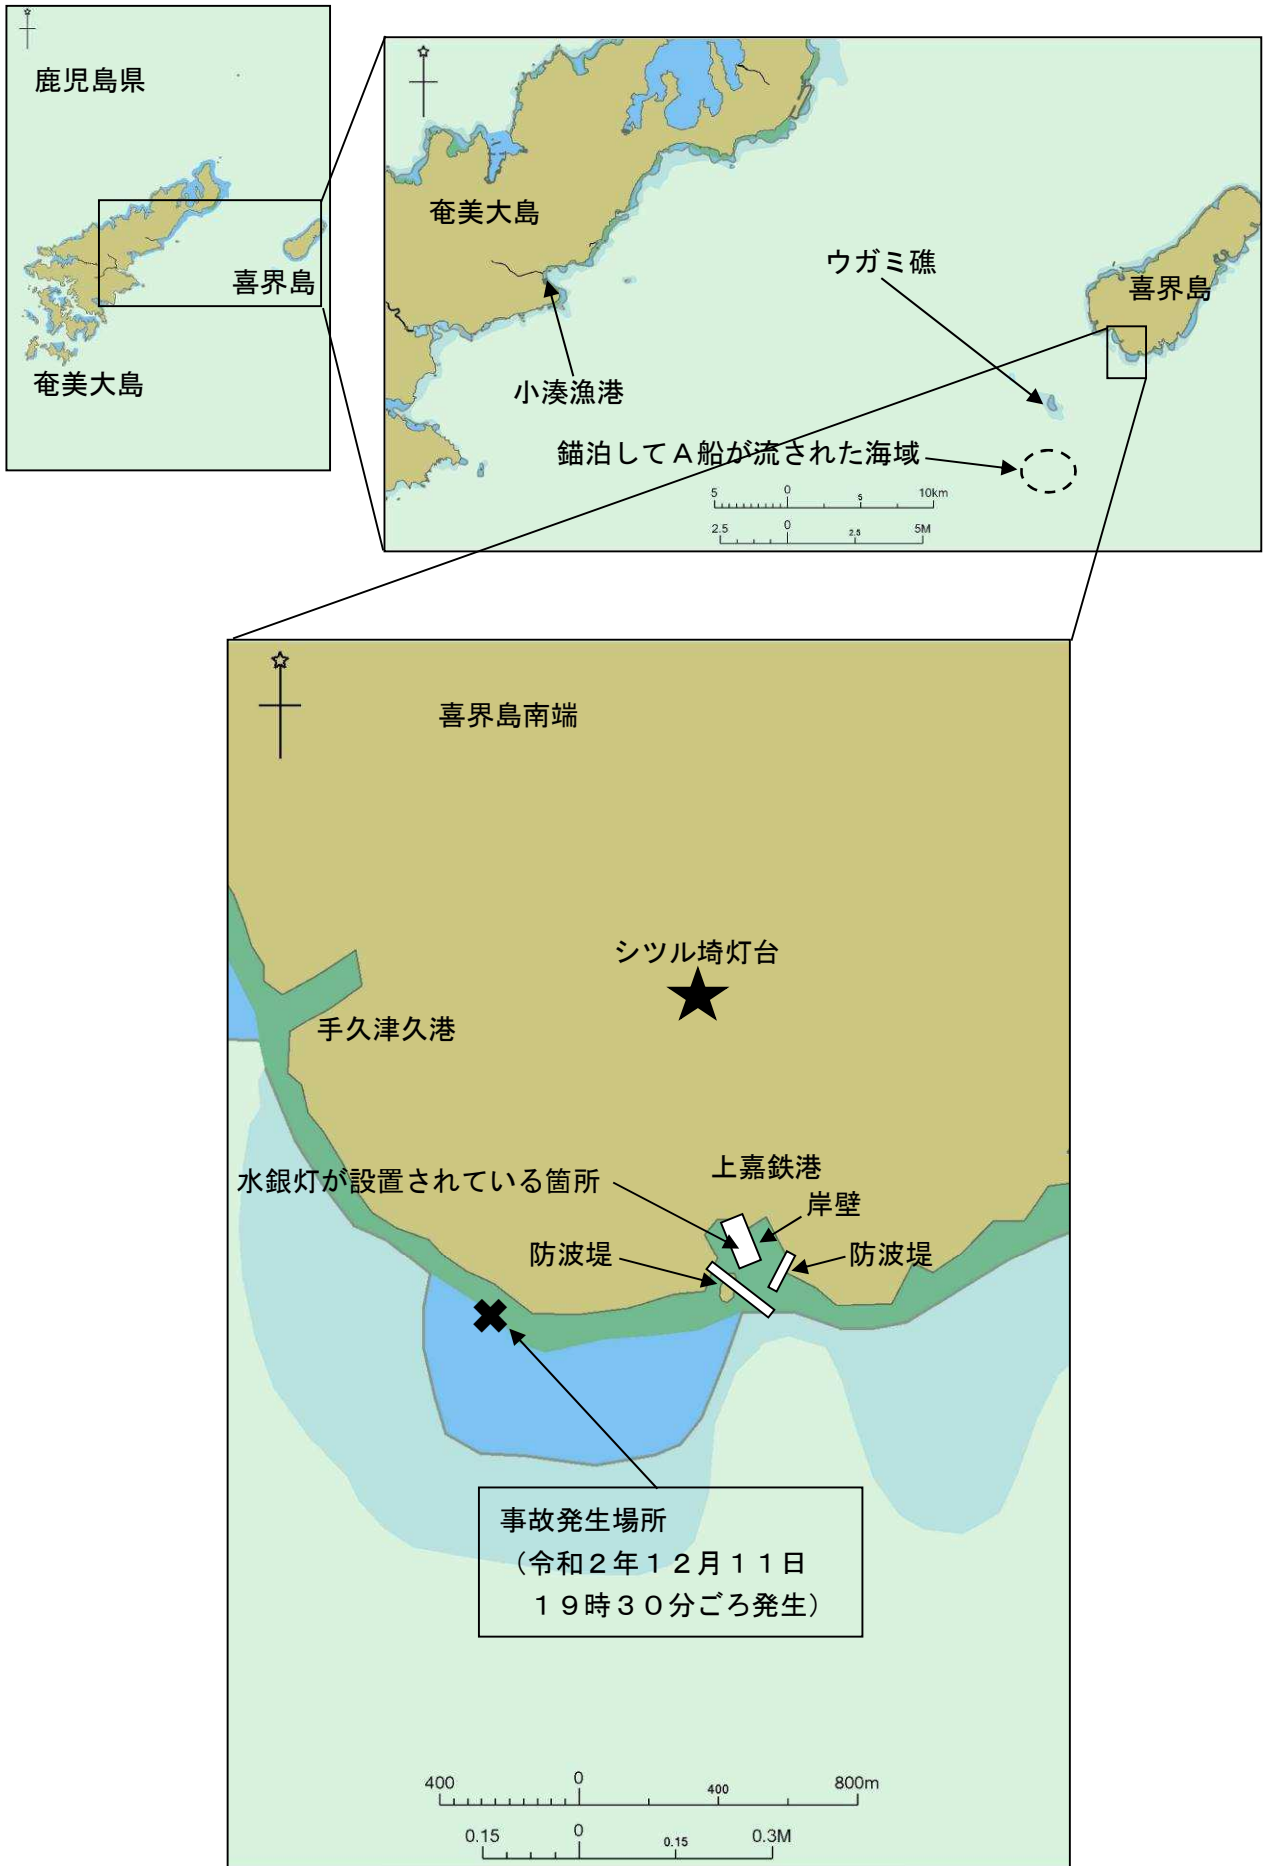
付図1 事故発生経過概略図

| <p>分析</p> <p>乗組員等の関与 船体・機関等の関与 気象・海象等の関与 判明した事項の解析</p> | <p>あり なし あり</p> <p>A船は、上嘉鉄港に向けてB船の後方を航行中、船長Aが、本件灯火を見ながら航行していたものの、降雨により周囲が見え難い状態となって本件灯火を見失った後、水銀灯の明かりを本件灯火と思い込んで航行を続けたことから、同港西岸の干出浜に向けた進路となり、干出浜に乗り揚げたものと推定される。</p> <p>船長Aは、1人で漁に出たことがなく、喜界島の港に入港した経験もなく、夜間航行も本事故日が初めてであり、無事に入港できるか不安を抱いており、喜界島周辺海域の航行及び夜間の航行に慣れていなかったことから、水銀灯の明かりを本件灯火と思い込んだものと考えられる。</p> <p>船長Aは、航行中、A船のGPSプロッターを作動させていたものの、同プロッターを使い難いと思っており、これまでに同プロッターで船位の確認を行っていなかったことから、同プロッターを十分に活用していなかったものと考えられる。</p> |

| 原因 | <p>本事故は、夜間、A船が上嘉鉄港に向けてB船の後方を航行中、船長Aが、本件灯火を見ながら航行していたものの、降雨により周囲が見え難い状態となって本件灯火を見失った後、水銀灯の明かりを本件灯火と思い込んで航行を続けたため、同港西岸の干出浜に向けた進路となり、干出浜に乗り揚げたものと推定される。</p> |

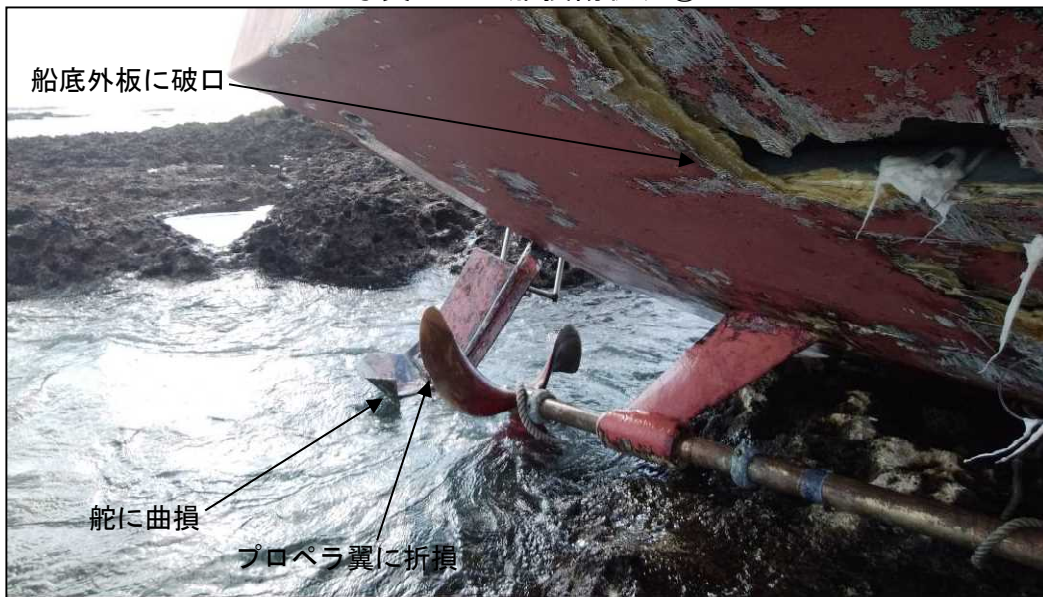
| 損傷 | 船底外板に破口、プロペラ翼に折損、舵に曲損 |

写真2 A船損傷状況①

| 再発防止策 | <p>今後の同種事故等の再発防止に役立つ事項として、次のことが考えられる。</p> <ul style="list-style-type: none"> ・ 船長は、夜間航行の際、目視のほか、GPSプロッターを十分に活用して船位の確認を行い、周辺海域の浅瀬等の状況を把握すること。 ・ 船長は、初めて航行する海域について、詳しい者に聞いたり、海図等で情報収集を行い、危険な箇所を予め把握すること。 ・ 漁等の経験が豊富な者は、指導に当たる際、経験の少ない者の動向を注視するなど安全の確保に努めること。 |

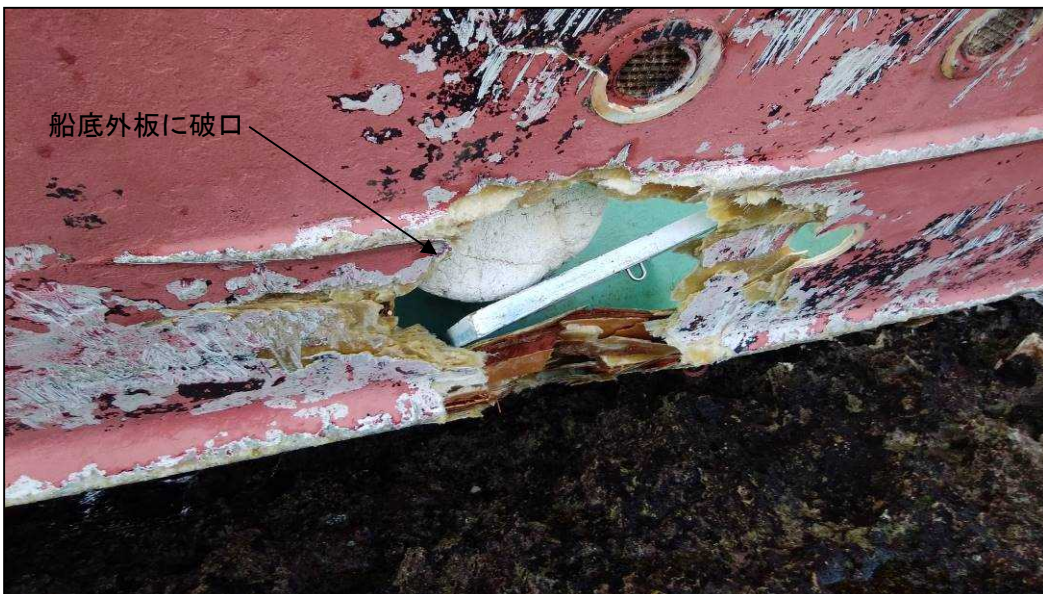
写真3 A船損傷状況②
