船舶事故調査報告書

令和3年6月16日

運輸安全委員会（海事専門部会）議決

| 事故の概要 | 遊漁船ふぁみりー八号は、漂泊して遊漁中、転覆した。 ふぁみりー八号は、船外機の濡損等を生じた。 |

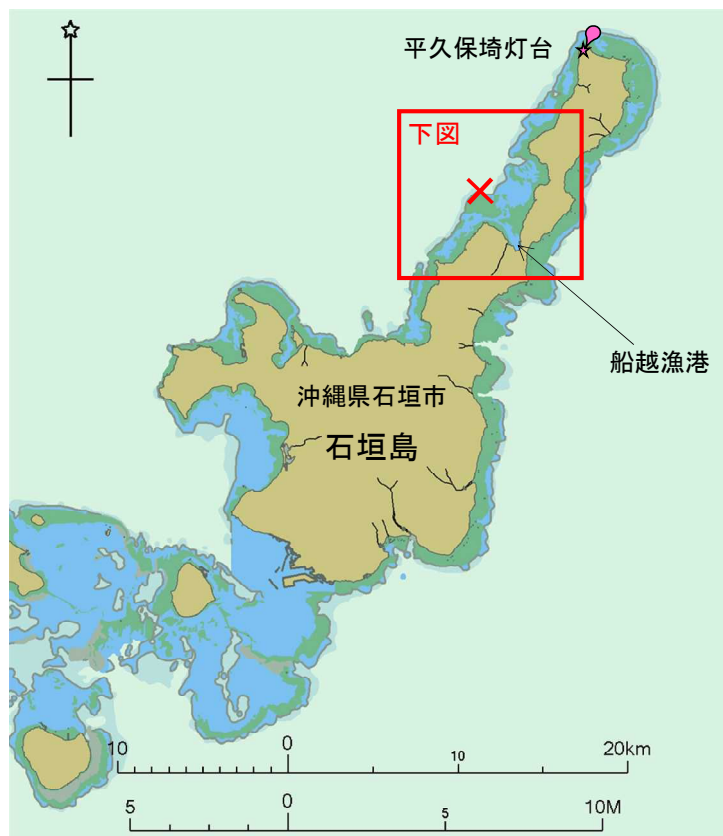
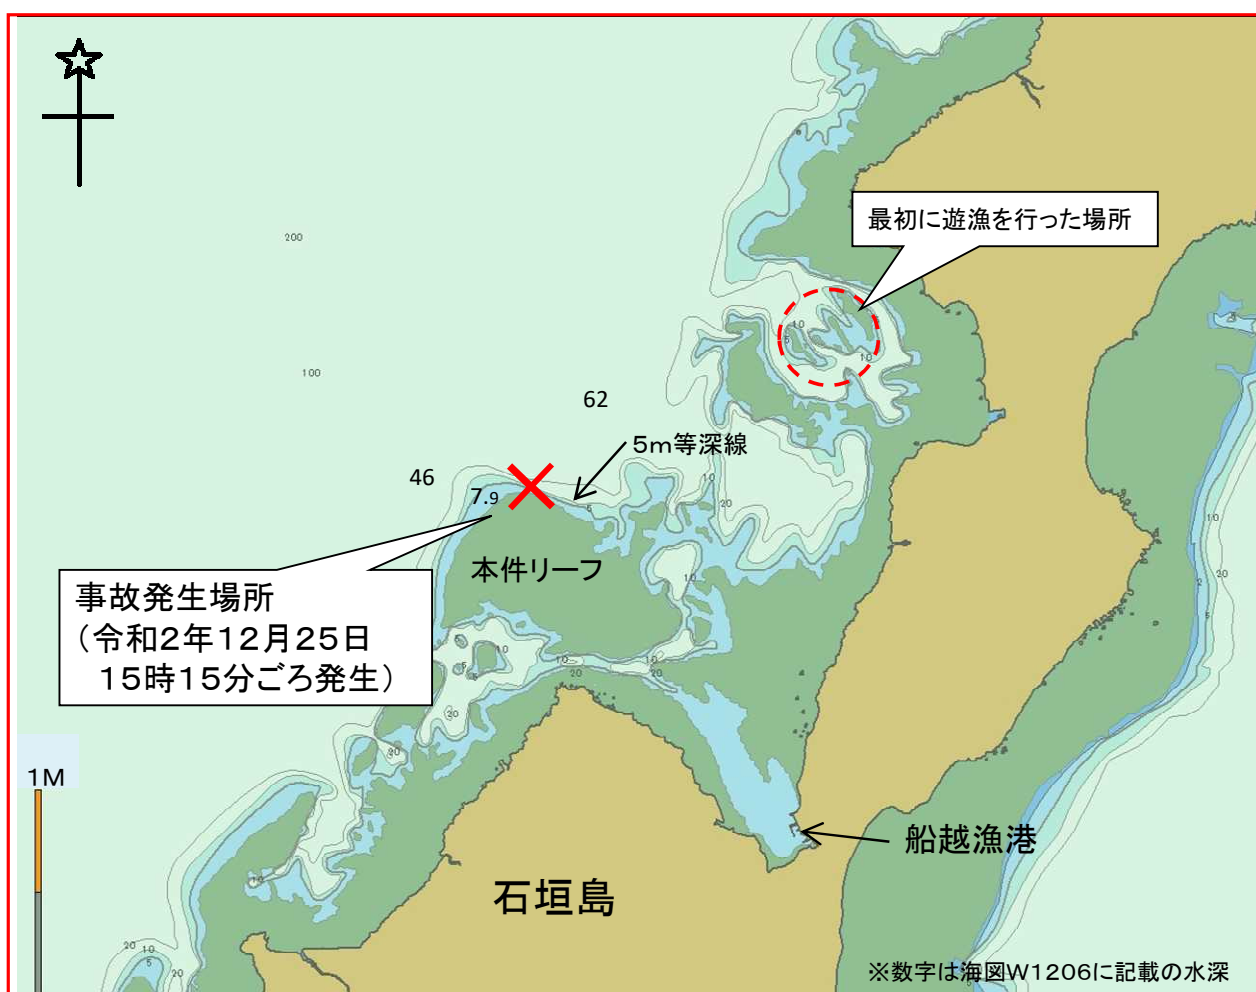
付図1 事故発生経過概略図

| | <p>主機をアイドリング状態として漂泊しながら遊漁を続けた。</p> <p>船長は、船越漁港北西方沖において、釣り客が魚を釣り上げた後、本船が圧流されて‘船越漁港の北西方にあるリーフ’（以下「本件リーフ」という。）に近づいていたので、舵をとって本件リーフを避けようとした時、本船の船尾方目前に高さ約3.5mの波を認めた。</p> <p>本船は、15時15分ごろ、船尾方から波を受けて船尾が持ち上がり、船体が波に乗った状態で前方に押し流され、船長が舵をとったものの舵効きがなく、船尾が前方に投げ出される形で転覆して本件リーフ内に圧流された。</p> <p>船長及び釣り客は、船外に投げ出された後、船底を上にして浮かんでいる本船に這い上がった。</p> <p>船長及び釣り客は、本船が転覆した際に携帯電話が流され、すぐに救助を要請することができなかったが、釣り客が、本船が圧流されて陸岸に近づいたところで泳いで上陸し、18時21分ごろ付近の民家で電話を借りて110番通報した。</p> <p>船長は、本船に残って救助を待っていたところ、琉球水難救済会宝島救難所の所属船により19時15分ごろ救助された</p> <p>本船は、翌26日、僚船により船越漁港にえい航された。</p> <p>（付図1 事故発生経過概略図、写真1 本船 参照）</p> |

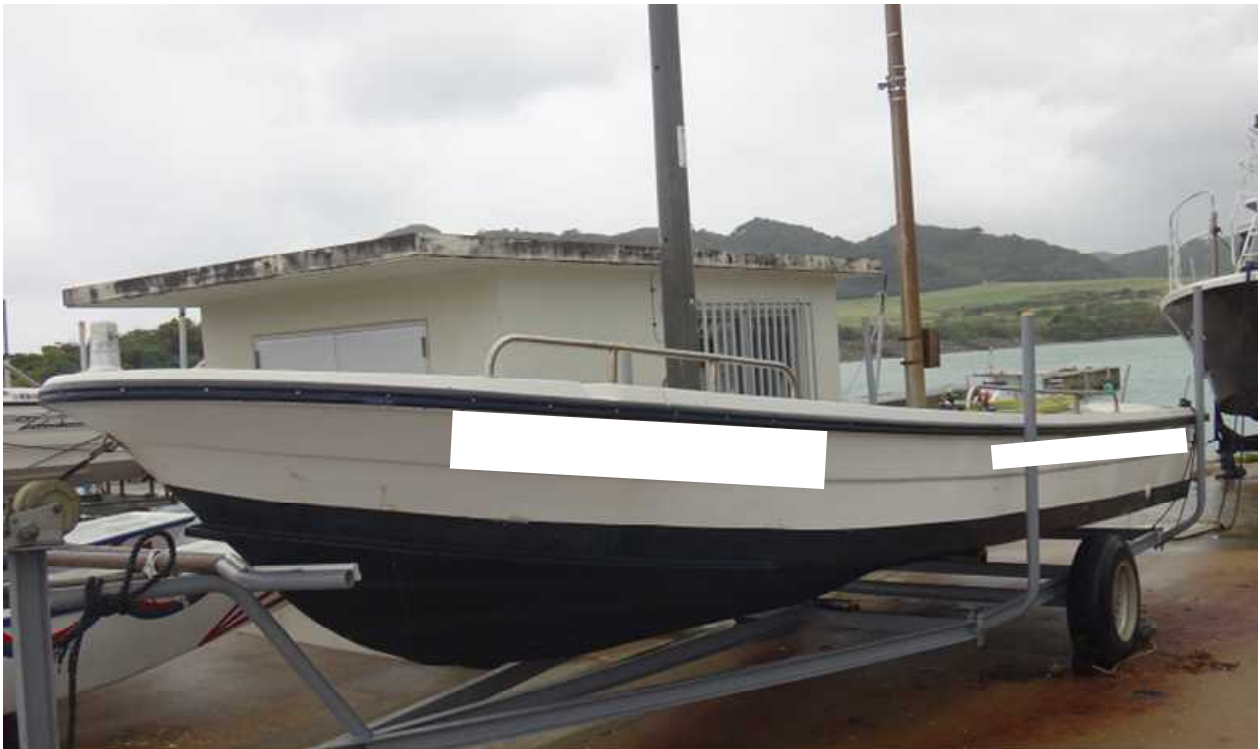
写真1 本船

| 損傷 | 船外機に濡損、操舵スタンドが破損 |
