船舶事故調査報告書

船種船名 押船 第一駿河
船舶番号 260-48043 静岡
総トン数 19トン

船種船名 台船 駿河
船舶番号 なし
総トン数 1,492トン

事故種類 乗揚
発生日時 令和2年12月30日 15時31分ごろ
発生場所 沖縄県恩納村名嘉真おんな なかまの海岸沖
琉球名護港南防波堤灯台から真方位226° 4.5海里 (M) 付近
(概位 北緯26° 31.8' 東経127° 55.2')

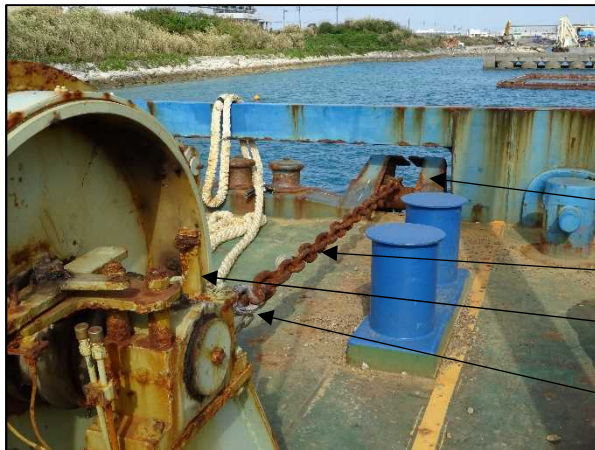
写真1 左舷船首部投揚錨装置

※右舷船首部に設置の投揚錨装置が、左舷船首部、両舷船尾部にも設置されている。

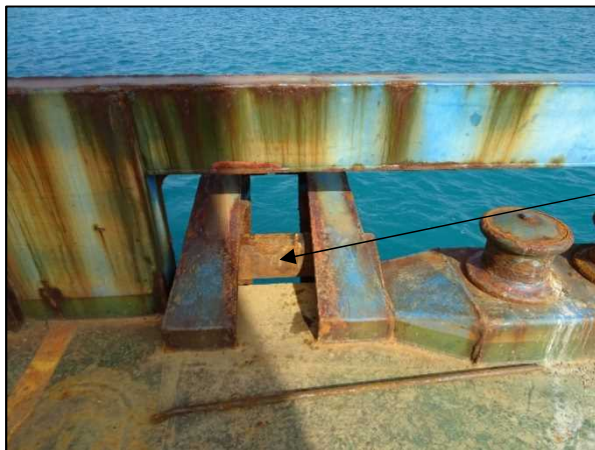
写真2 右舷船首部ローラ

船長は、今後、瀬底島南東方海域では、風速が約15～20m/s、うねり波高が約3.0～3.5mになることを天気予報で知り、ふだんもこのぐらいの風速と波高であれば同海域で錨泊していたので、長めにワイヤロープを繰り出せば問題ないと思い、ワイヤロープを繰り出していたところ、フェアリーダーローラ（以下単に「ローラ」という。）に錆が付着してローラが回転しない状態であったことに気付いたが、ワイヤロープの繰り出しに問題がなかったのものでそのまま続けた。（写真2参照）

ローラは、通常、アンカーチェーンやワイヤロープの繰り出しや繰り入れの際、自然に回転していた。

を開始し、また、30日11時00分前まで特に異常がなかったことから、船体、機関及び機器類に不具合又は故障はなかったものと考えられるが、右舷船首部ローラは、錆が付着して回転しない状態であったものと推定される。

- (1) 船長は、船舶設備の使用に当たり、正常に作動することを確認した上で使用すること。
- (2) 船長及びA社は、当直体制について、当直者が次の当直者に引き継ぐまで船舶から離れないことを徹底し、確実に実施されているか確認する体制を構築すること。
- (3) 船長及びA社は、気象及び海象の悪化が想定される際、経験則のほかリアルタイムの情報を入手し、定係港に避難させるなどにより安全な策を講じることが望ましい。

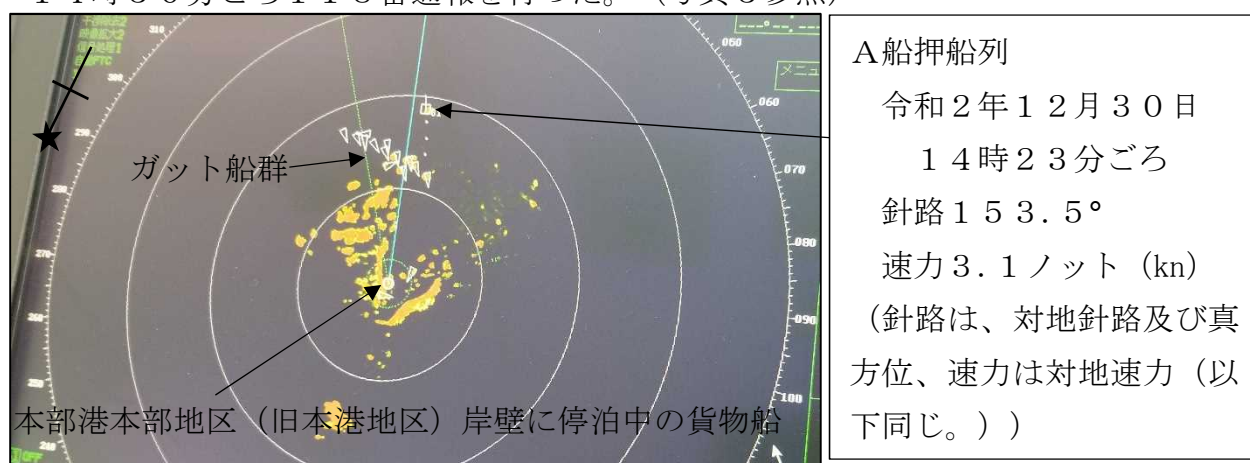
写真3 A船押船列の動き（レーダー画面上）①

目撃者Bは、自船のレーダーを立ち上げ、A船押船列がガット船群を過ぎて沖縄県名護市名護湾の港に入るかもしれない、また、進行方向をそのまま進んでも港等がないと思いながら、レーダー画面上でA船押船列の動きを注視していたところ、A船押船列が針路及び速力を変えないままガット船群を通過したので流されていると思い、14時30分ごろ118番通報を行った。（写真3参照）

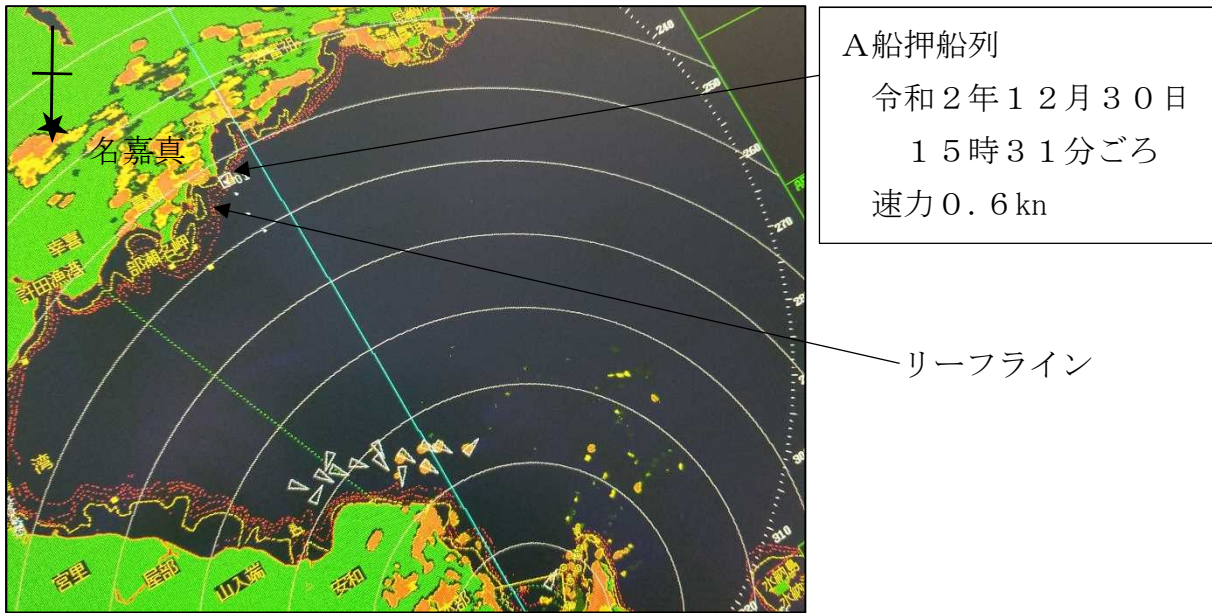
写真4 A船押船列の動き（レーダー画面上）②

目撃者Bは、レーダー画面上でA船押船列の動きを見ていたところ、15時31分ごろ名嘉真の海岸沖で速力が急速に低下したので、リーフに乗り揚げたと思った。（写真4参照）

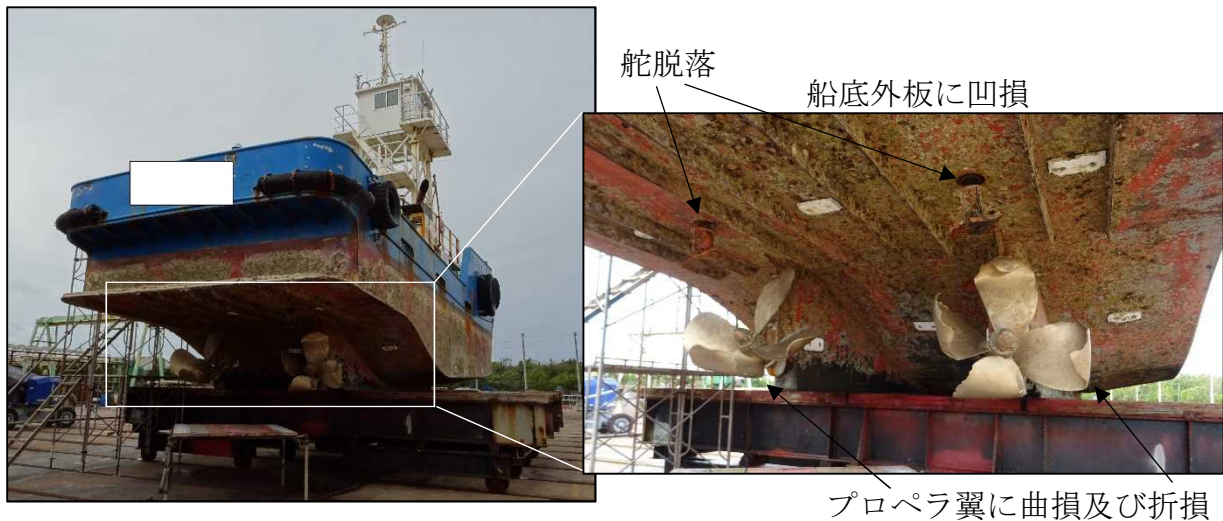
写真5 A船損傷状況

プロペラ翼に曲損及び折損、船底外板に凹損、舵脱落（写真5参照）

- (1) A船
プロペラ翼に曲損及び折損、船底外板に凹損、舵脱落を生じたものと認められる。
- (2) B船
 - ① 船底外板に凹損を生じたものと推定される。
 - ② 右舷船首部ワイヤロープは、錨泊していた瀬底島南東方海域で破断後、約80mが船内に残ったものと考えられ、右舷船首部アンカー等は、同海域において海中に脱落したものと推定される。
 - ③ 右舷船尾部アンカー等は、本事故後、名嘉真の海岸沖のリーフ付近で回収されていることから、A船押船列がリーフに乗り揚げた後から同海岸に座礁するまでの間において、ワイヤロープが破断して海底に脱落したものと考えられる。

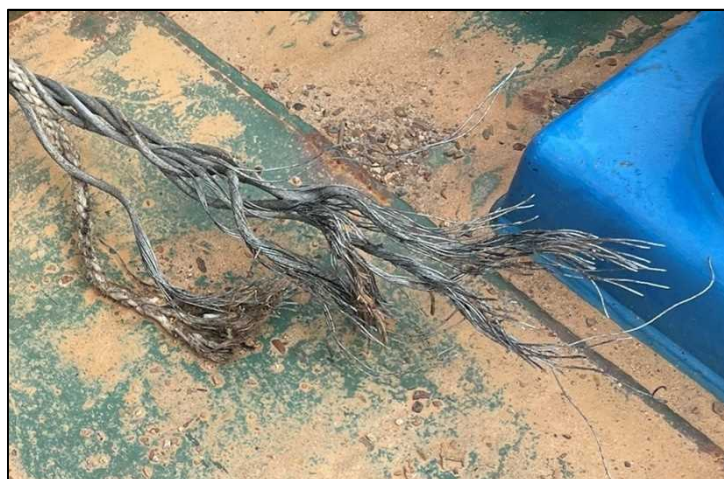
写真6 右舷船首部ワイヤロープ破断

右舷船首部ワイヤロープは、錨泊していた瀬底島南東方海域で破断後、約80mが船内に残り、‘アンカー、アンカーチェーン及びアンカーチェーンに繋がれていたワイヤロープ’（以下「アンカー等」という。）は、海中に脱落して行方不明となったが、2月23日同海域で発見され、回収された。

A船押船列は、12月30日、錨泊中、本部港周辺では朝方から風速20m/s以上の北北西から北北東寄りの風が衰えることなく昼頃も吹き続け、右舷船首部ローラには同部ワイヤロープが接していた箇所が著しく削れていることから、風波を受けて船体が動揺し、同部ローラ上で同部ワイヤロープが緊張した状態となり、同部ローラに接していた箇所で摩擦が生じて破断したものと考えられる。

右舷船首部ワイヤロープが同部ローラ上で破断したのは、風波を受けて船体が動揺し、同部ローラ上で同部ワイヤロープが緊張した状態となり、同部ローラに接していた箇所で摩擦が生じたことによるものと考えられる。

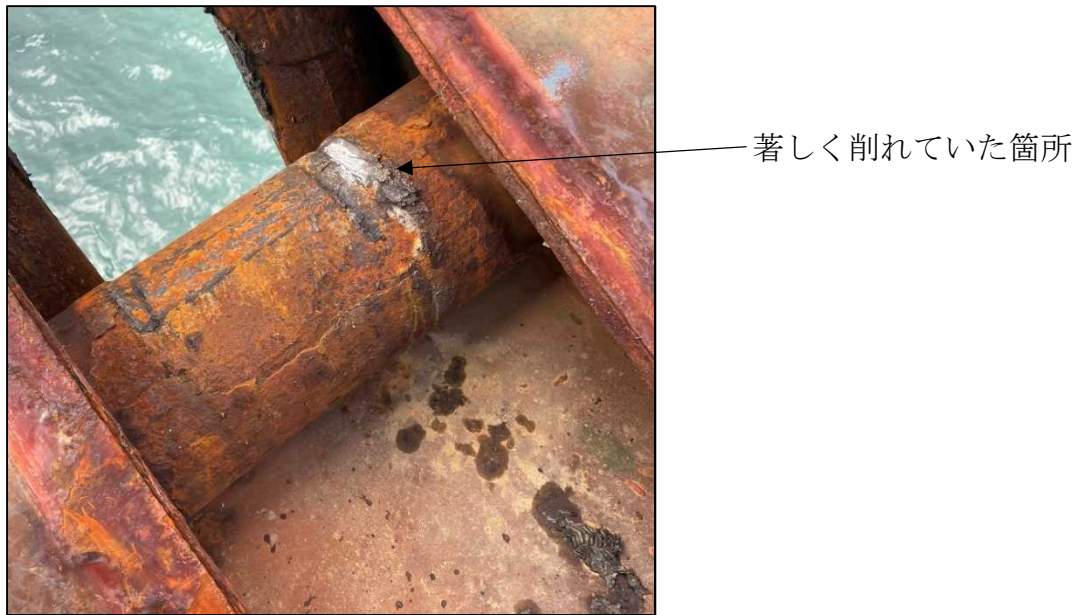
写真7 右舷船首部ローラの状況

右舷船首部ローラは、全体的に錆が付着しており、ワイヤロープが接して

いた箇所が著しく削れていた。(写真7参照)

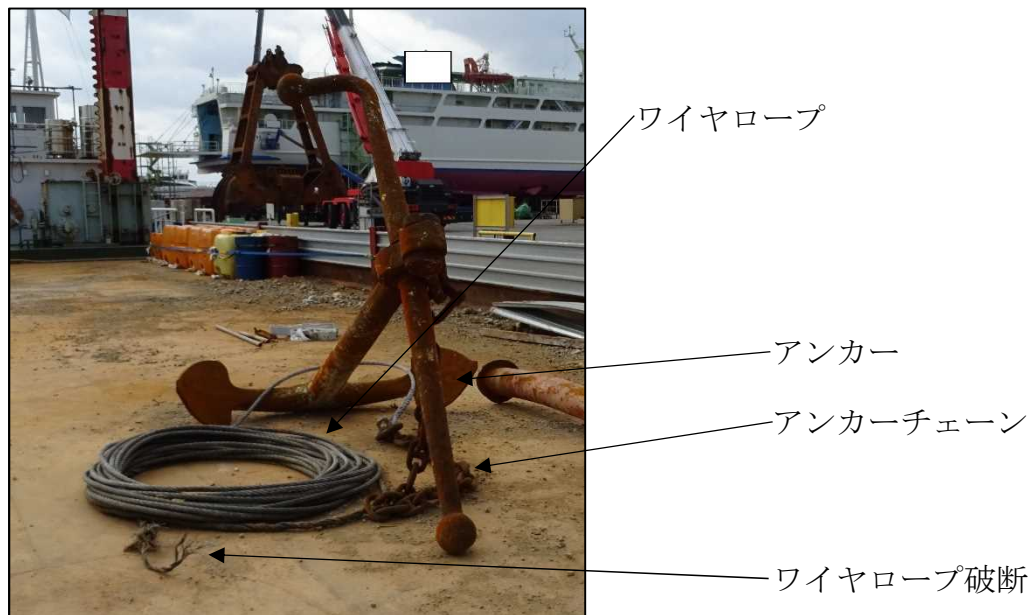
写真8 右舷船尾部アンカー等

右舷船尾部アンカー等は、名嘉真の海岸沖のリーフに乗り揚げた後、ワイヤロープが破断して海底に脱落したが、本事故後、同リーフ付近で回収された。(写真8参照)
