船舶事故調査報告書

令和3年6月30日
 運輸安全委員会（海事専門部会）議決
 委員 佐藤 雄二（部会長）
 委員 田村 兼吉
 委員 岡本 満喜子

事故種類	乗揚
発生日時	令和3年2月4日 03時40分ごろ
発生場所	沖縄県竹富町船浦港北東方の干出浜（西表島） 船浦港北口第1号灯標から真方位095° 1.1海里（M）付近 （概位 北緯24° 25.9′ 東経123° 50.8′）
事故の概要	漁船千鶴丸は、航行中、干出浜に乗り揚げた。 千鶴丸は、船底外板の破口等を生じた。
事故調査の経過	令和3年2月8日、本事故の調査を担当する主管調査官（那覇事務所）ほか1人の地方事故調査官を指名した。 原因関係者から意見聴取を行った。
事実情報 船種船名、総トン数 船舶番号、船舶所有者等 L×B×D、船質 機関、出力、進水等	漁船 千鶴丸、2.15トン ON3-70502（漁船登録番号）、個人所有 8.90m（Lr）×1.60m×0.69m、FRP ディーゼル機関、125.04kW、昭和49年2月2日 第296-4698号（船舶検査済票の番号）
乗組員等に関する情報	船長 60歳 一級小型船舶操縦士・特殊小型船舶操縦士・特定 免許登録日 昭和57年5月7日 免許証交付日 令和2年8月24日 （令和7年10月2日まで有効）
死傷者等	なし
損傷	船底外板及び船底キールに破口、プロペラ翼に曲損及び破損、舵に曲損
気象・海象	気象：天気 晴れ、風向 東南東、風力 5、視界 良好 海象：うねり 波高約2.0m、波向北、潮汐 下げ潮の中央期
事故の経過	本船は、船長が1人で乗り組み、一本釣り漁の目的で、令和3年2月4日02時00分ごろ、西表島の北西方にある漁場（以下単に「漁場」という。）に向け、沖縄県石垣市石垣漁港を出港した。 船長は、漁場に向かう際、僚船3隻も同航することになっていたもので、干出浜が点在して航路幅が狭い竹富町竹富島の南側を航行するよりも、航路幅が広い同島の北側を航行して鳩間水道を通過した方が安全と考え、僚船3隻の船長も同じ考えだったので、僚船3隻の後方を

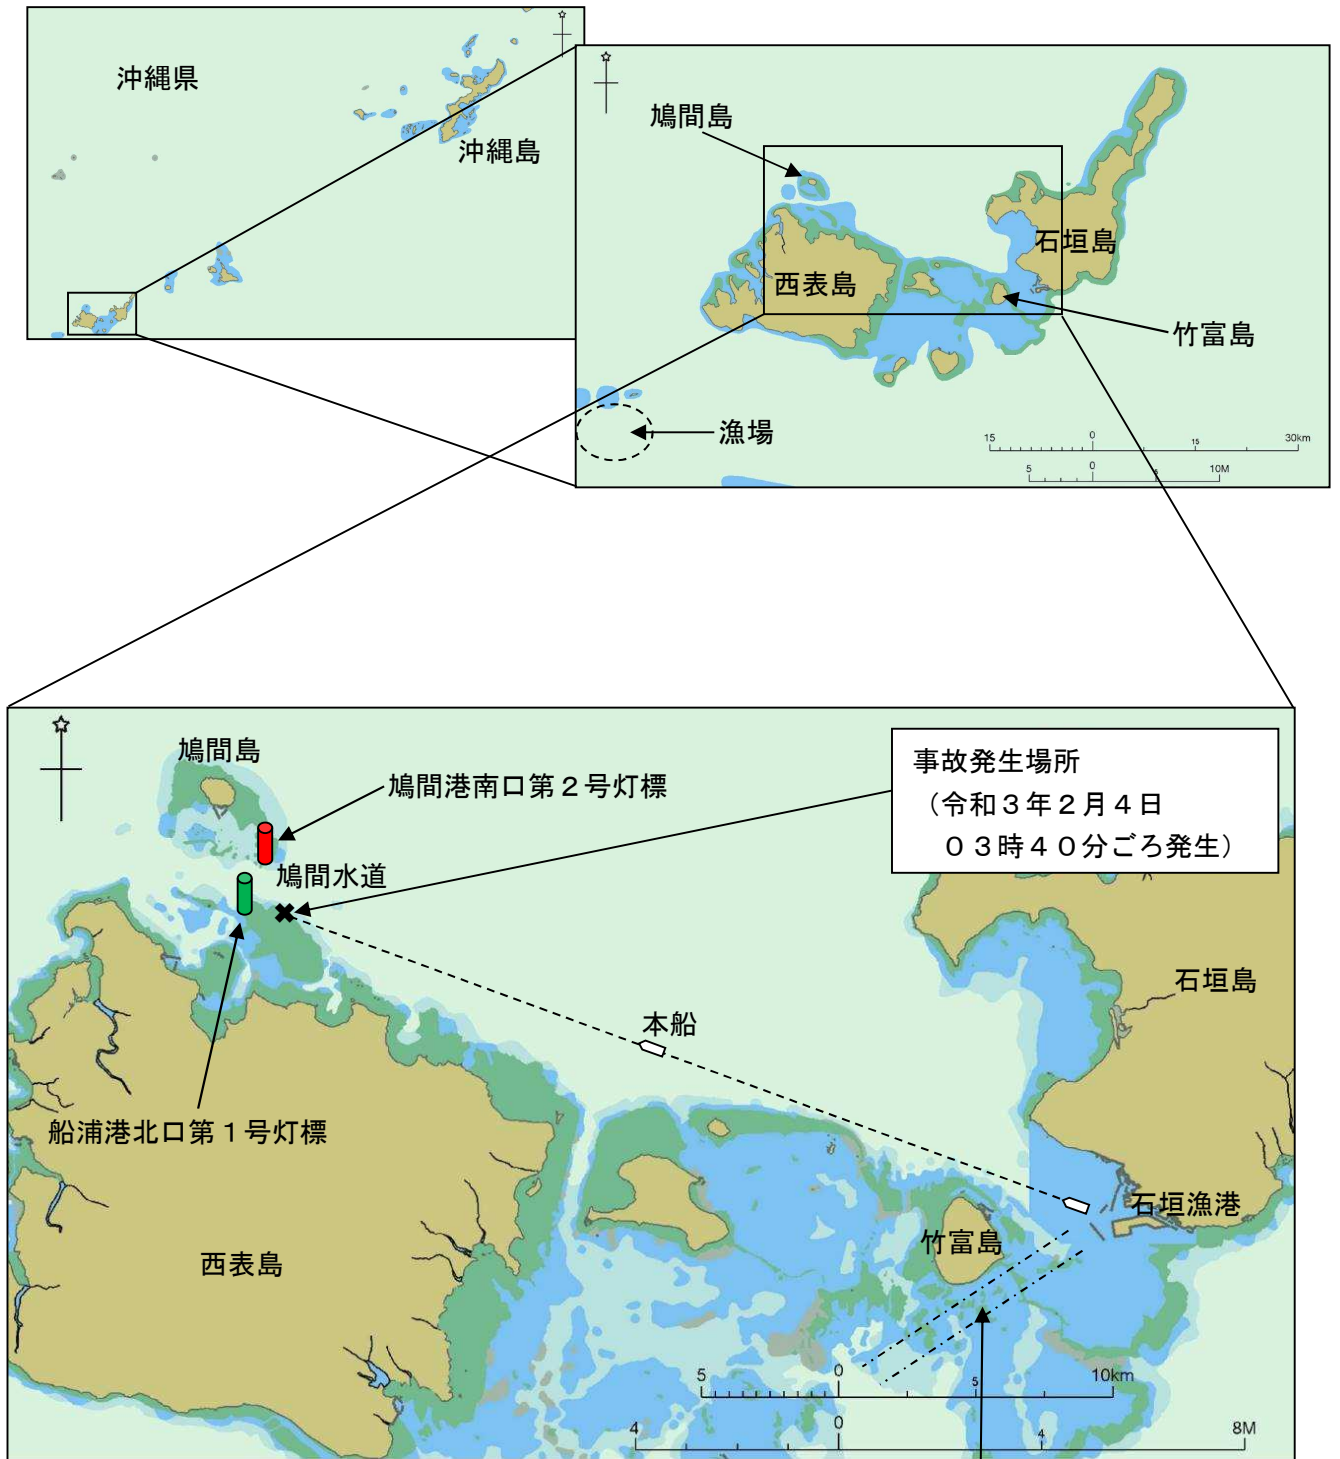
付図1 事故発生経過概略図

干出浜が点在して航路が狭い竹富島の南側

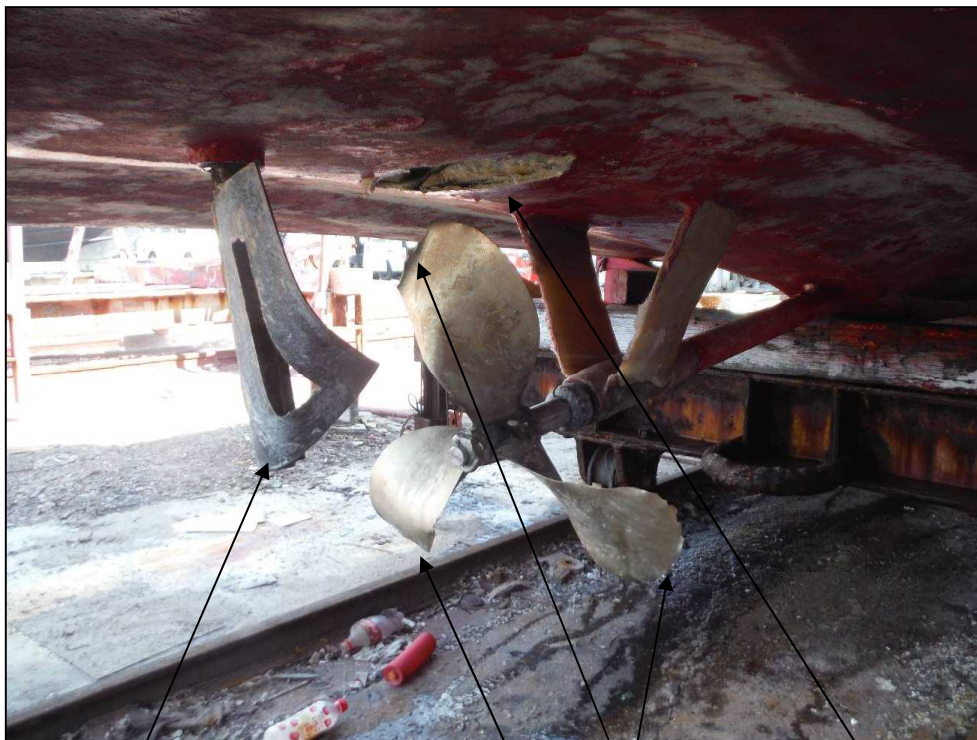
写真2 プロペラ翼等損傷状況

舵に曲損

プロペラ翼に曲損及び破損

船底外板に破口

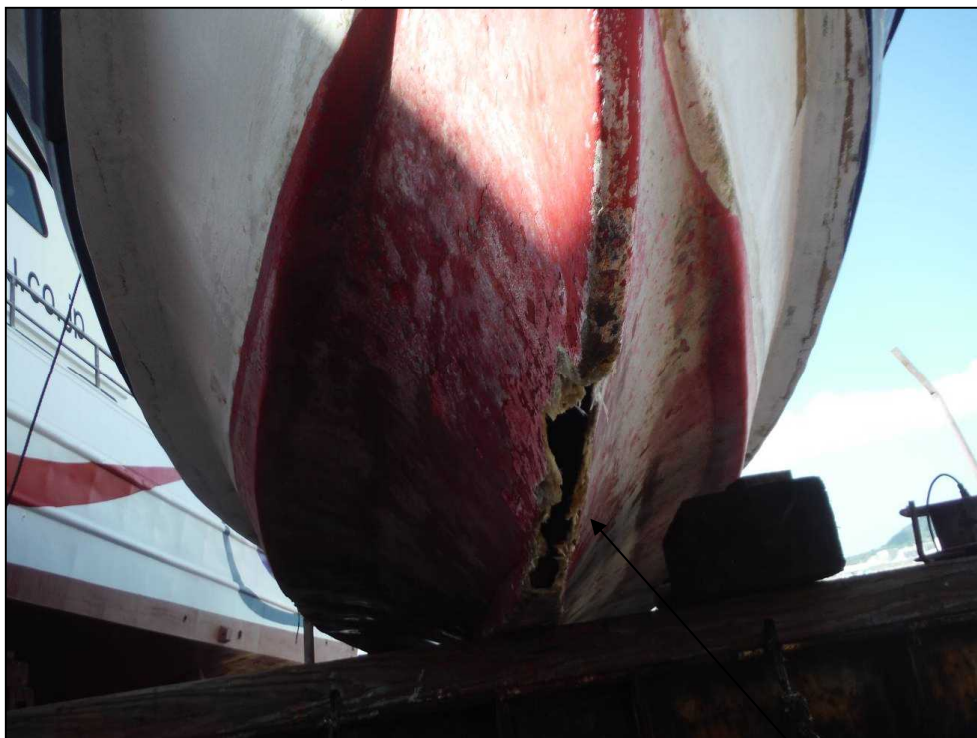
写真3 船底キール損傷状況

船底キールに破口
