船舶事故調査報告書

事故種類	乗揚（湖岸）
発生日時	令和2年7月24日 15時00分ごろ
発生場所	秋田県小坂町寺子 ^{てらこ} の岬南方沖（十和田湖西岸） 小坂町所在の大川岱四等三角点から真方位330° 1,170m付近 （概位 北緯40°27.8′ 東経140°50.2′）
事故の概要	プレジャーボートイーグルは、北西進中、湖岸に乗り揚げた。 イーグルは、船長及び同乗者2人が負傷し、プロペラ翼の曲損等を生じた。
事故調査の経過	令和2年8月12日、本事故の調査を担当する主管調査官（仙台事務所）ほか1人の地方事故調査官を指名した。 原因関係者から意見聴取を行った。
事実情報	船種船名、総トン数 船舶番号、船舶所有者等 L×B×D、船質、 機関、出力、進水等 プレジャーボート イーグル、5トン未満 200-22615青森、個人所有 5.08m (Lr) × 2.35m × 1.10m、FRP ガソリン機関、110.33kW、平成4年4月
乗組員等に関する情報	船長 65歳 二級小型船舶操縦士 免許登録日 平成20年5月16日 免許証交付日 平成29年6月19日 （令和5年5月15日まで有効） 同乗者A 48歳 同乗者B 41歳
死傷者等	重傷 1人（同乗者A）、軽傷 2人（船長、同乗者B）
損傷	船首部外板に割損及びプロペラ翼に曲損
気象・海象	気象：天気 曇り、風向 西南西、風力 2、視界 良好 水象：湖上 平穏
事故の経過	本船は、船長が1人で乗り組み、同乗者2人を乗せ、十和田湖を遊走する目的で、令和2年7月24日11時30分ごろ‘小坂町（十和田湖西岸）に所在するマリーナ’（以下「本件マリーナ」という。）を出発した。

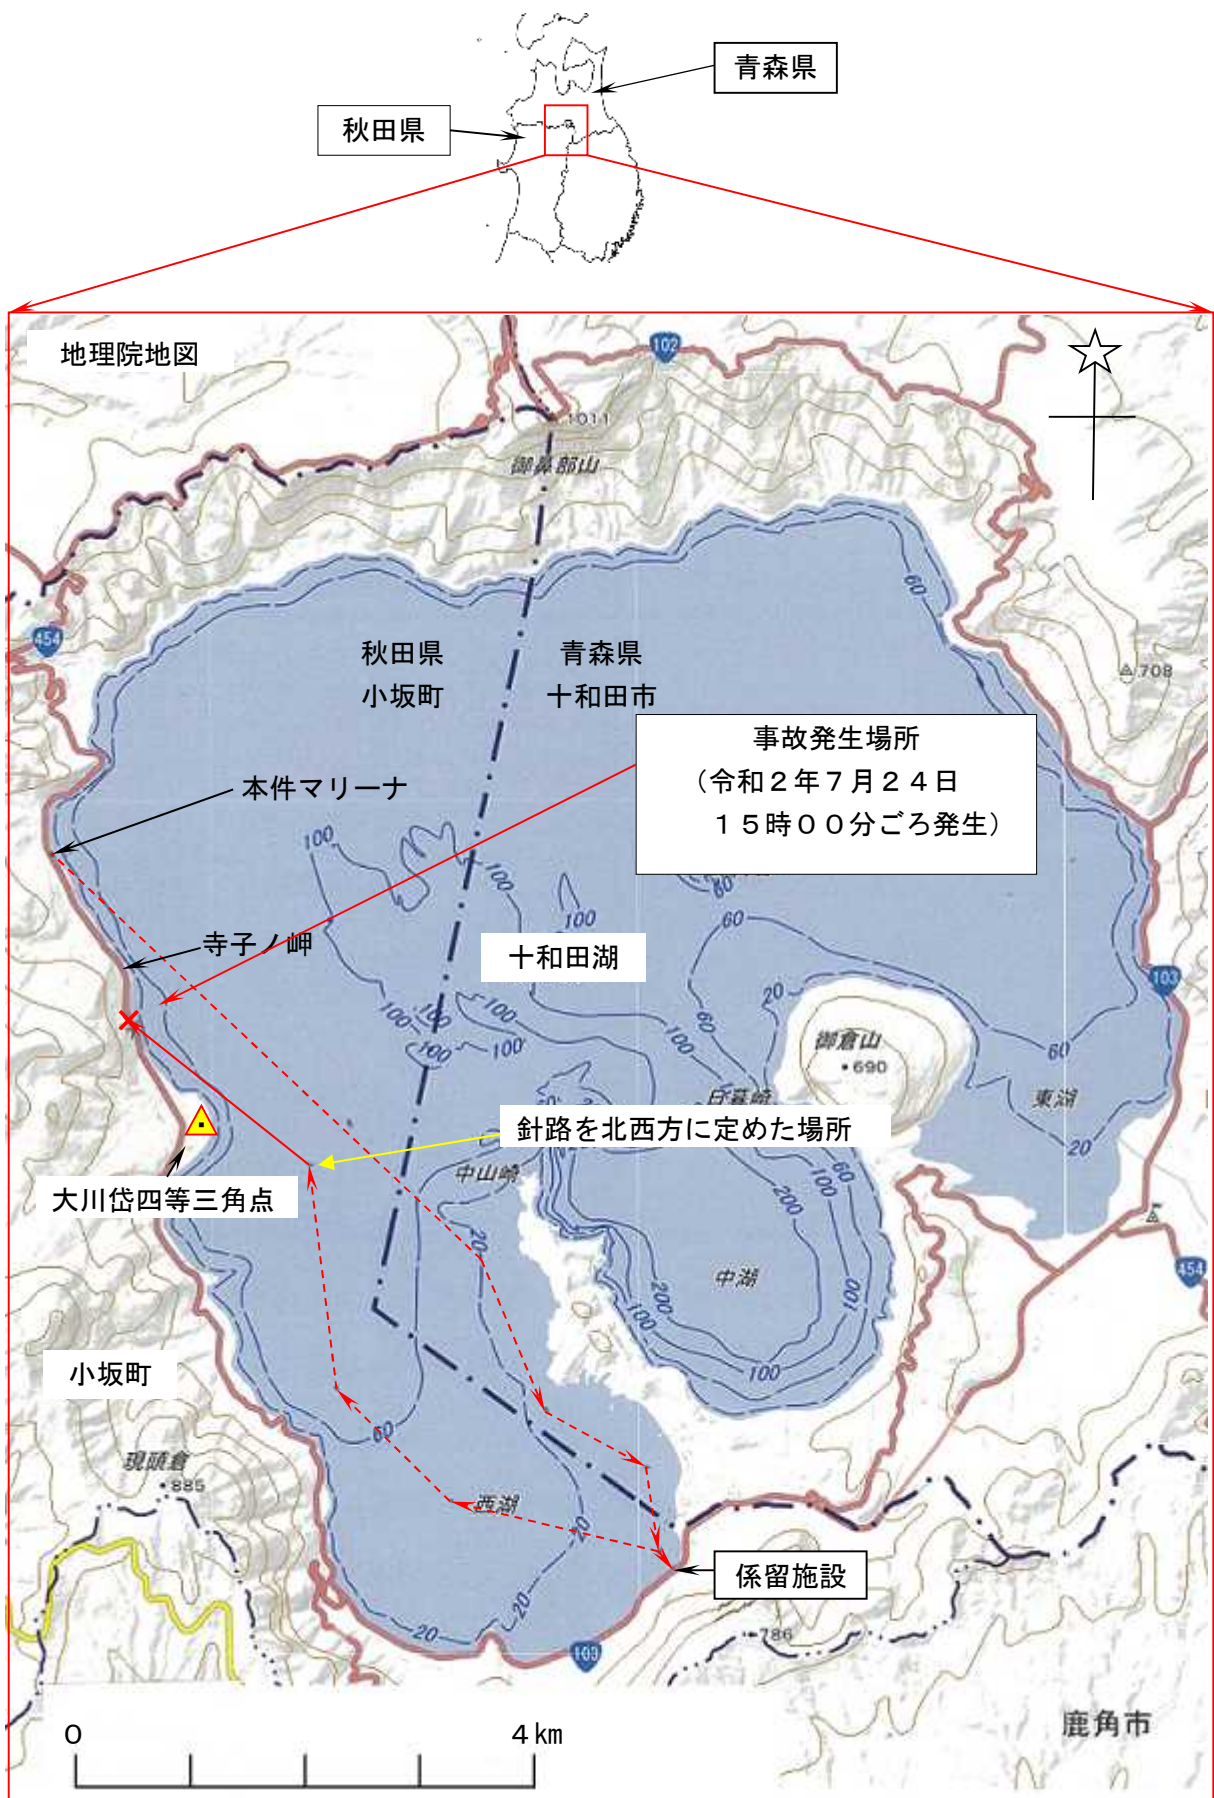
付図1 事故発生経過概略図

<p>本船は、13時00分ごろ昼食休憩で立ち寄った小坂町（十和田湖南岸）に所在する係留施設を出発して遊走を再開した。</p> <p>船長は、船体中央右舷側の操縦席に腰掛け、左手に舵輪、右手にクラッチ兼スロットルレバーを持ち、操縦席左隣の椅子席に同乗者Bが、前部甲板のソファー席に同乗者Aがそれぞれ腰を掛けて遊走を行った後、14時58分ごろ帰航することとし、湖岸に接近してから本件マリーナに向けて変針するつもりで、寺子ノ岬付近を目標に約30ノットの対地速力で北西方に針路を定めた。</p> <p>船長は、針路を定めた後、同乗者Bに顔を向けて話し込んでいたところ、15時00分ごろ衝撃を感じた。</p> <p>本船は、船首部が約3m水際から乗り揚げ、立木と衝突した。</p> <p>船長は、同乗者Aが船内から陸上に投げ出されており、同乗者Bも負傷していることを認め、119番に通報し救急車を要請した。</p> <p>同乗者Aはドクターヘリで秋田県大館市内の病院に、また、船長及び同乗者Bは救急車で、秋田県鹿角市内の病院にそれぞれ搬送された。</p> <p>同乗者Aは左第3・4腰椎横突起骨折、第5腰椎棘突起骨折等、船長は頭部及び胸部の打撲等、同乗者Bは左膝打撲及び左前額部打撲等とそれぞれ診断された。</p> <p>（付図1 事故発生経過概略図、写真1 正船首部外観、写真2 右舷船首部外観、写真3 損傷箇所修理後の状況 参照）</p>
<p>その他の事項</p>	<p>船長は、十和田湖における遊走経験を約1年有していた。</p>
<p>分析</p> <p>乗組員等の関与</p> <p>船体・機関等の関与</p> <p>気象・海象等の関与</p> <p>判明した事項の解析</p>	<p>あり</p> <p>なし</p> <p>なし</p> <p>本船は、寺子ノ岬南東方沖において、北西進中、船長が、同乗者Bの方を向いて話し込み、変針予定地点を過ぎて湖岸に向かって航行を続けたことから、十和田湖西岸に乗り揚げたものと考えられる。</p>
<p>原因</p>	<p>本事故は、本船が、寺子ノ岬南東方沖において、北西進中、船長が、同乗者Bの方を向いて話し込み、変針予定地点を過ぎて湖岸に向かって航行を続けたため、十和田湖西岸に乗り揚げたものと考えられる。</p>

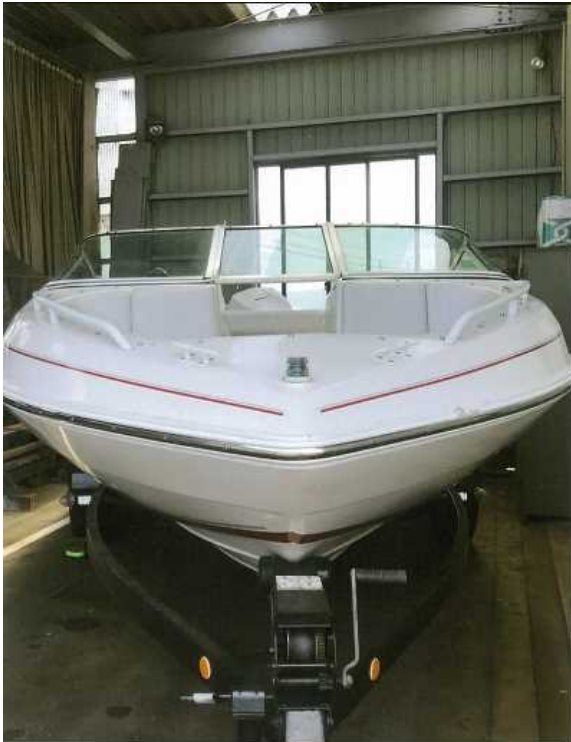
写真1 正船首部外観

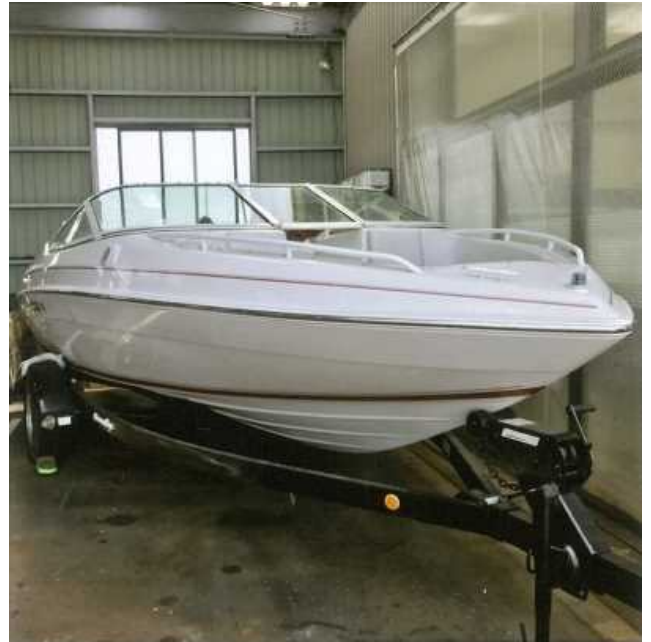
写真2 右舷船首部外観

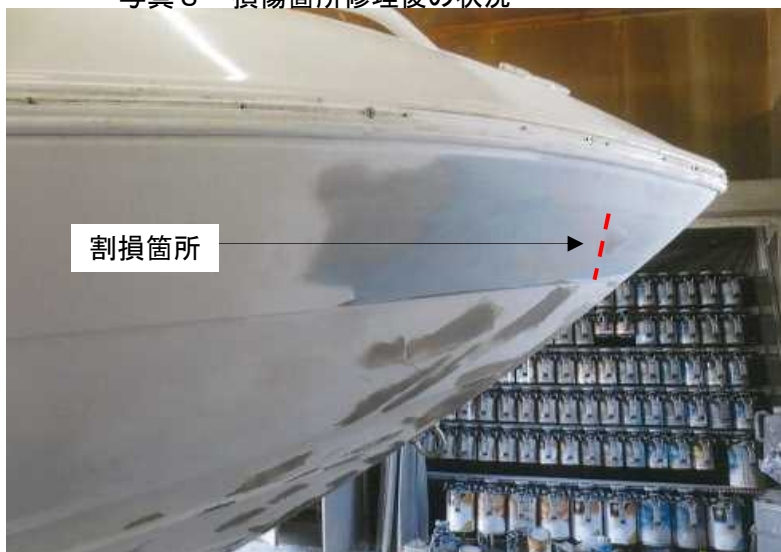
写真3 損傷箇所修理後の状況
