船舶事故調査報告書

事故種類	乗揚
発生日時	令和3年3月9日 16時20分ごろ
発生場所	沖縄県久米島町仲里漁港東方沖 仲里港北防波堤灯台から真方位097° 1.7海里（M）付近 （概位 北緯26° 20.9′ 東経126° 51.5′）
事故の概要	漁船朝丸は、操業中、浅瀬に乗り揚げた。 朝丸は、右舷船底外板の亀裂等を生じた。
事故調査の経過	令和3年3月10日、本事故の調査を担当する主管調査官（那覇事務所）ほか1人の地方事故調査官を指名した。 原因関係者から意見聴取を行った。
事実情報 船種船名、総トン数 船舶番号、船舶所有者等 L×B×D、船質 機関、出力、進水等	漁船 朝丸、1.7トン ON3-35846（漁船登録番号）、個人所有 7.46m×2.32m×0.67m、FRP ディーゼル機関、77.20kW、平成3年4月1日 第296-25678号（船舶検査済票の番号）
乗組員等に関する情報	船長 72歳 一級小型船舶操縦士・特殊小型船舶操縦士・特定 免許登録日 平成4年12月9日 免許証交付日 平成28年12月22日 （令和4年12月8日まで有効）
死傷者等	なし
損傷	右舷船底外板に亀裂及び擦過傷、シューピースに曲損
気象・海象	気象：天気 晴れ、風向 北、風力 4、視界 良好 海象：うねり 波向北、波高約2m、潮汐 高潮時
事故の経過	本船は、船長が1人で乗り組み、一本釣り漁の目的で、令和3年3月9日09時ごろ仲里漁港を出港した。 船長は、10時ごろから久米島東方の御神岬付近の漁場で一本釣り漁を行っていたところ、15時ごろ漁業無線で海況が悪化するとの情報を聞いたので、仲里漁港に向けて帰航を開始することとした。 船長は、一本釣り漁の釣果が芳しくなく、また、最近付近でさらがよく釣れていると聞いていたので、さらひき縄漁を行いながら帰航することとし、船尾にある巻上げ機から漁具を出し、久米島の東

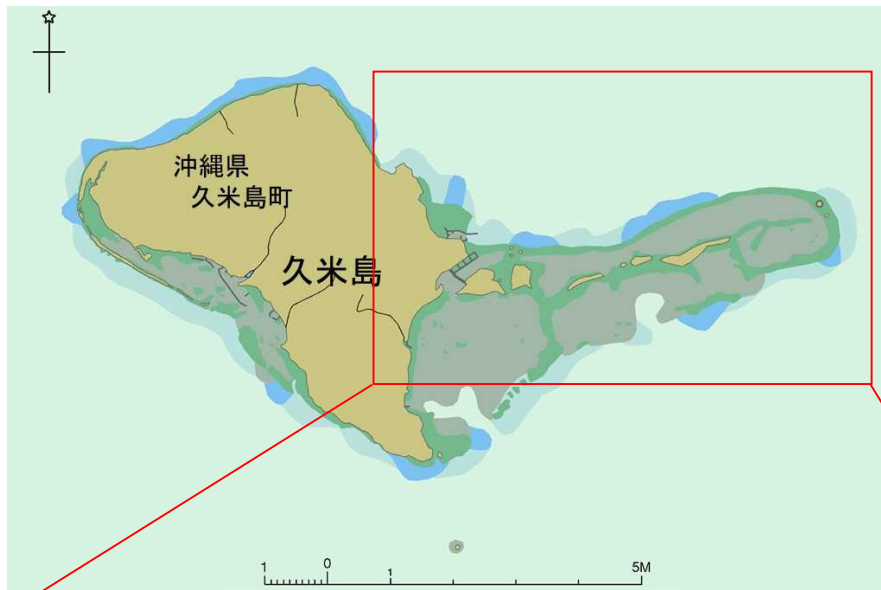
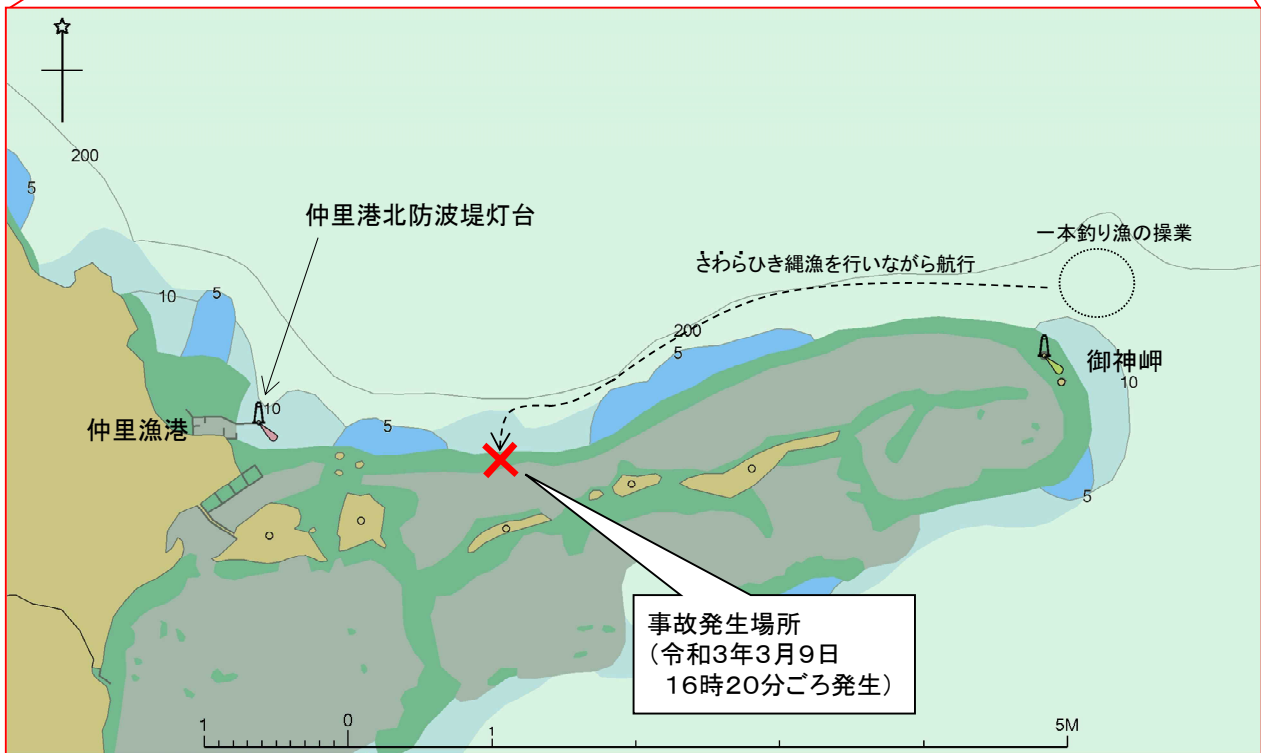
付図1 事故発生経過概略図

<p>分析</p> <p>乗組員等の関与</p> <p>船体・機関等の関与</p> <p>気象・海象等の関与</p> <p>判明した事項の解析</p>	<p>あり</p> <p>なし</p> <p>あり</p> <p>本船は、久米島東方沖において波高約2mの北からのうねりが発生している状況下、船長が、主機のクラッチを中立とし、さわらを引き揚げることに意識を向けていたことから、北からのうねりに圧流されて浅瀬に接近していることに気付いた際、急いで後進にかけたものの、同浅瀬に乗り揚げたものと考えられる。</p>

<p>原因</p>	<p>本事故は、本船が、久米島東方沖において波高約2mの北からのうねりが発生している状況下、船長が、主機のクラッチを中立とし、さらさらを引き揚げることに意識を向けていたため、北からのうねりに圧流されて浅瀬に接近していることに気付かず、同浅瀬に乗り揚げたものと考えられる。</p>
<p>再発防止策</p>	<p>今後の同種事故等の再発防止に役立つ事項として、次のことが考えられる。</p> <ul style="list-style-type: none"> ・ 漁船の操船者は、操業にのみ意識を向けることなく、うねりによる圧流にも留意し、常時適切に周囲の見張りを行うこと。 ・ 漁船の操船者は、浅瀬の近くで操業する場合、波浪によって圧流される方向に注意するとともに、主機をすぐに操作できるよう備えておくこと。 ・ 漁船の操船者は、操業中に海況の悪化が見込まれた場合、操業を中止し、可能な限り早めに帰港するよう心掛けること。

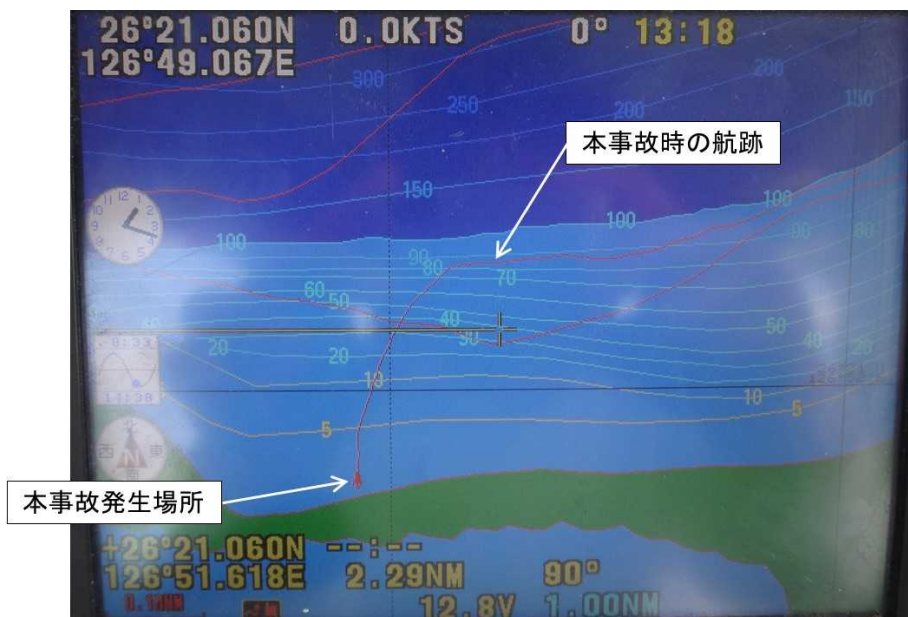
<p>方沖に拡延するリーフの北側を仲里漁港に向けて約5ノットの対地速力で西進した。</p> <p>船長は、仲里漁港に近づいてきたので漁具を回収することとし、巻上げ機を作動させた後、間もなくして主機のクラッチを中立とし、更に漁具を回収していたところ、漁具の先端の仕掛けにさわらが1匹掛かっているのを認めた。</p> <p>船長は、GPSプロッターを見て周囲の水深が約60mであったので問題ないと思い、操縦席から離れて前方にある舷門に向かい、さわらを引き揚げた直後、船首目前に波高約3mの白波が立っているのを認め、初めて本船が圧流されて浅瀬に接近していることに気付いた。</p> <p>船長は、すぐに操縦席に戻り、クラッチを後進に入れてスロットルを全開としたものの、16時20分ごろ本船の船尾付近が浅瀬に乗り揚げたのを認め、主機を停止した。</p> <p>船長は、携帯電話で家族に本船が浅瀬に乗り揚げたことを連絡した後、船外に降り、右舷側に傾斜した船体の向きを変えて浅瀬から出ることができないか試みていたところ、付近を航行中に本船の異変に気付いた僚船2隻が来援したので、本船をアンカーを入れて固定した後、僚船に乗船して仲里漁港に戻った。</p> <p>所属の漁業協同組合担当者は、20時30分ごろ海上保安庁に本事故の発生を通報した。</p> <p>本船は、3月11日に僚船等により引き出され、仲里漁港にえい航された後、陸揚げされた。</p> <p>(付図1 事故発生経過概略図、写真1 本船の損傷状況 写真2 GPSプロッターによる本船の航跡 参照)</p>
<p>その他の事項</p>	<p>本船の喫水は、船首約0.4m、船尾約1.0mであった。</p> <p>本船が浅瀬に乗り揚げた後、船長が船外に降りた時、海面の高さは船長の腰付近であり、水深が約0.8mであった。</p> <p>船長は、久米島周辺における漁業の経験が30年以上あり、本事故発生場所付近の浅瀬の存在を認識していた。</p> <p>船長は、持病がなく、本事故当日の健康状態は良好であった。</p> <p>船長は、救命胴衣を着用していた。</p>
