船舶事故調査報告書

令和3年6月9日

運輸安全委員会（海事専門部会）議決

| 事故の概要 | 漁船第十 ^{きほう} 毘宝丸は、停泊中、左舷バッテリー室で爆発が発生した。 第十毘宝丸は、甲板員が死亡し、船体上部構造物等が焼損した。 |

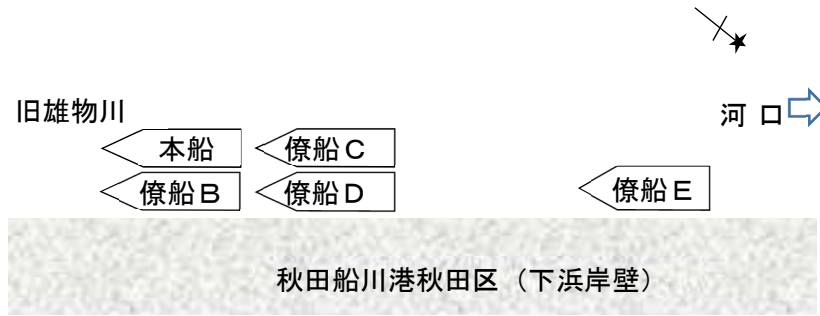
付図2 本船の停泊状況

| 事故の経過 | <p>本船は、船長及び甲板員Aが乗り組み、令和2年8月23日から同じ漁業協同組合に所属する僚船4隻と一緒に秋田船川港秋田区（下浜岸壁）を水揚げ地とし、日帰りでいか一本釣り漁を行っていた。</p> <p>本船は、船首を川上に向けて岸壁に左舷着けしていた僚船（以下「僚船B」という。）の右舷舷側に係留し、‘僚船Bの船尾方の岸壁に左舷着けしていた僚船’（以下「僚船D」という。）及び‘僚船Dの右舷舷側に係留していた僚船’（以下「僚船C」という。）並びに‘僚船Dの船尾方から少し離れたところの岸壁に左舷着けしていた僚船’（以下「僚船E」という。）が一团となって係留していた。</p> <p>船長は、31日に帰港した後、しばらく荒天が続く見込みであったので、9月3日まで停泊し、甲板員Aを保船要員とし、自身は僚船Bの船長と一緒に帰宅した。</p> <p>本船は、停泊中、陸上施設から単相交流100Vの陸上電源を受電し、船内電源への供給及びバッテリーへの充電を行うことができ、また、LPガスボンベ及びカセットボンベ用のガスコンロを使用して船尾の船員室で食事の準備を行うことができた。</p> <p>本船は、9月3日10時07分ごろ、爆発が発生した。</p> <p>僚船C及び僚船Eの甲板員（以下それぞれ「甲板員C」、「甲板員E」という。）は、爆発音を聞き、爆発音の発生源を探そうとして本船に乗船したところ、上甲板上、左舷バッテリー室（以下「本件バッテリー室」という。）の船首側に甲板員Aを認め、岸壁にいた人に119番通報を依頼した。</p> <p>本船は、東の風を受けて火災が船尾方に急速に燃え広がり始め、本船の船尾方に係留していた僚船C及び僚船Dの船首部に延焼し始めたので、本船が僚船B及び僚船Cに取っていた係留索を甲板員B及び甲板員Cがそれぞれ切断して延焼防止を図り、係留索が切断された本船は漂流を始めた。</p> <p>本船は、通報を受けて来援した巡視船により消火活動が行われ、13時14分ごろ発生場所から北西方に約1.5km離れた護岸に風で流されて漂着し、鎮火した後、沈没した。</p> <p>甲板員Aは、消防本部の隊員により、本船船首付近で発見され、秋田市内の病院に搬送されたが、外傷性大動脈破裂による即死と検案された。</p> <p>（付図1 事故発生場所概略図、付図2 本船の停泊状況 参照）</p> |

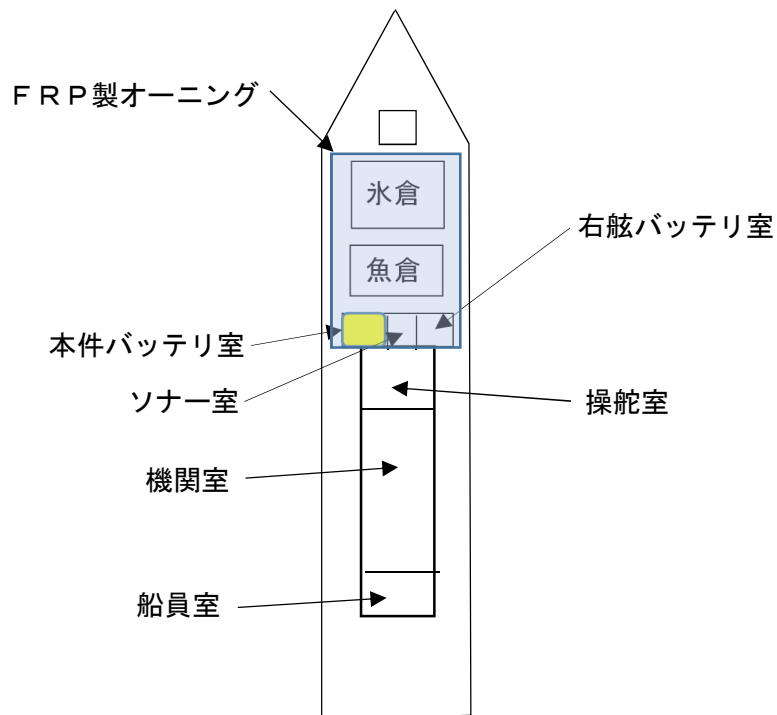
付図3 本船の船倉配置状況

| <p>その他の事項等</p> | <p>本船は、前部甲板の船首から甲板倉庫、氷倉、魚倉、バッテリー室及びソナー室が、船体ほぼ中央部に操舵室が、操舵室船尾方に機関室が、機関室の船尾方に船員室が配置されていた。</p> <p>本船は、前部甲板上ほぼ全面に渡って約1.8mの高さに、集魚灯からの遮熱を目的にFRP製のオーニングが設けられていた。</p> <p>本件バッテリー室は、長さ（船首尾方向）約0.8m、幅（左右舷方向）約1.5m、高さ約1.2mであり、鉛蓄電池バッテリー（高さ約218mm、幅278mm、長さ520mm、以下「本件バッテリー」という。）を2台横置きに設置し、甲板散水用海水ポンプ並びに魚倉及び機関室内ビルジ吸引用ポンプが、左舷船首寄りにそれぞれ設置されていた。</p> <p>本件バッテリーの充放電盤は、機関室に設置されており、甲板散水用海水ポンプ並びに魚倉及び機関室内ビルジ吸引用ポンプの発停スイッチは、操舵室外壁の前面に取り付けられていた。</p> <p>本件バッテリー室は、同室専用の換気管は設けられていなかったが、上甲板から約20cm下方の機関室との隔壁に電線を通すための直径約10cmの貫通孔が設けられていた。</p> <p>船長によれば、本船は、停泊期間が長かったため、同期間中に1度はバッテリーの充電を行う必要があり、充電を行った場合、水素ガスが発生していた。</p> <p>甲板員Cによれば、本事故発生直後に本船の前部甲板を見た時、本件バッテリー室のハッチカバーは、本件バッテリー室の右舷隣のソナー室のハッチカバーの上にあった。</p> <p>本船引揚げ後の本件バッテリー室の状況は、船底外板を除き、上甲板、船側外板、魚倉隔壁、ソナー室隔壁及び機関室との隔壁は爆発によって損壊又は焼失していたが、右舷側バッテリー室及び上甲板が焼失していたものの、船側外板、船底外板、魚倉隔壁、ソナー室隔壁及び機関室隔壁が残っていた。</p> <p>（付図3 本船の船倉配置状況、付図4 本件バッテリー室の状況、写真1 本件バッテリー室付近の損傷状況 参照）</p> |

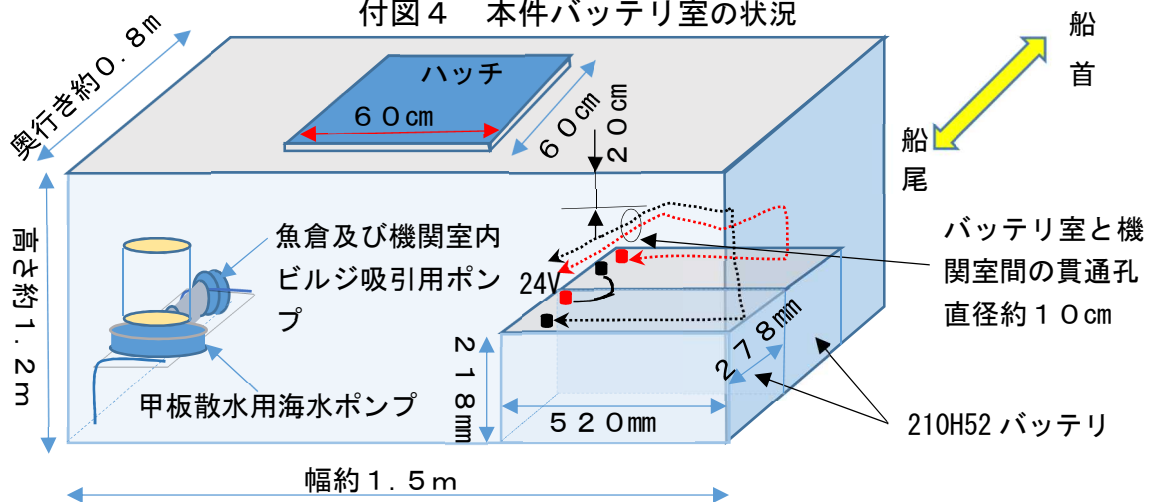
付図4 本件バッテリー室の状況

| <p>分析</p> <p>乗組員等の関与</p> <p>船体・機関等の関与</p> <p>気象・海象等の関与</p> <p>判明した事項の解析</p> | <p>不明</p> <p>あり</p> <p>なし</p> <p>本船は、秋田船川港秋田区（下浜岸壁）に停泊中、停泊中の充電によって本件バッテリー室に滞留した水素ガスに引火したことにより、爆発したものと考えられる。</p> <p>本件バッテリー室は、停泊中に過充電したことにより、同室に水素ガスが滞留したものと考えられる。</p> <p>本件バッテリー室は、甲板員Aが本事故発生直前に同室のハッチカバー</p> |

| | <p>一を開け、外気が同室内に流入したことにより、爆発範囲に達したものと考えられる。</p> <p>本船は、甲板員Aが最初に発見された場所及び受傷状況から、甲板員Aが本件バッテリー室に入り、静電気スパーク又は作業にともなうスパークなどが爆発範囲に達していた水素ガスに引火した可能性があると考えられるが、目撃者がおらず、本船の焼損が激しいことから、その状況を明らかにすることはできなかった。</p> |

| 再発防止策 | <p>今後の同種事故等の再発防止及び被害の軽減に役立つ事項として、次のことが考えられる。</p> <ul style="list-style-type: none"> ・ バッテリーを充電する場合には、水素ガスが滞留しないように十分な換気措置を行うこと。 ・ バッテリー室には強制換気装置を備えることが望ましい。 |

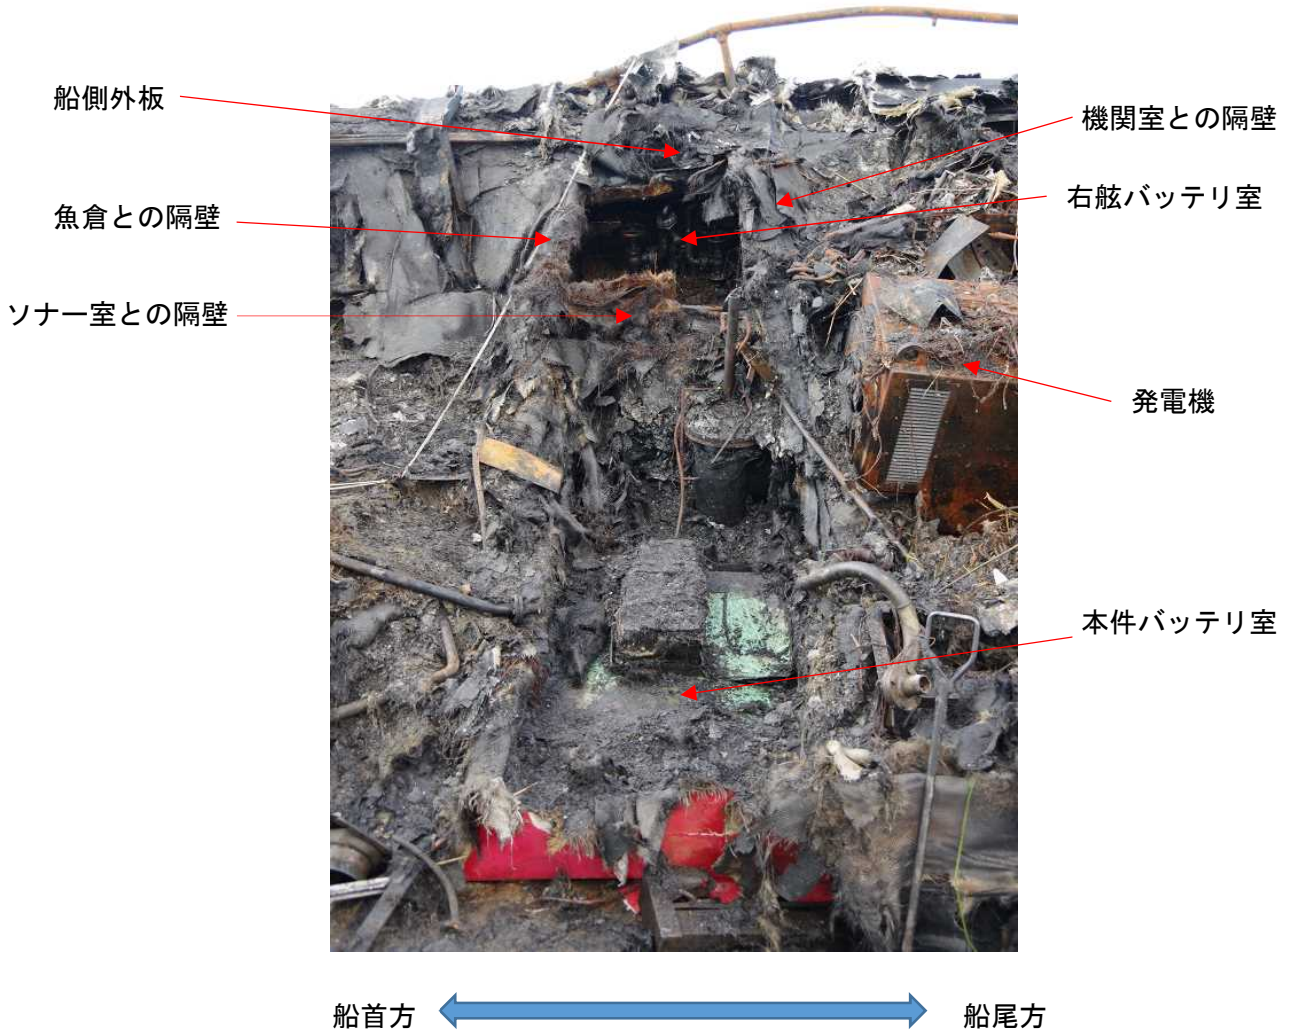
| 原因 | <p>本事故は、本船が、秋田船川港秋田区（下浜岸壁）に停泊中、本件バッテリー室に滞留した水素ガスに引火したことにより爆発したものと考えられる。</p> |

写真1 本件バッテリー室付近の損傷状況
