船舶事故調査報告書

令和3年6月9日

運輸安全委員会（海事専門部会）議決

事故種類	乗組員死亡
発生日時	不明（令和2年9月6日 06時59分ごろ～07時10分ごろの間）
発生場所	不明（青森県深浦町深浦漁港北東方沖）
事故の概要	漁船第二十四はくしん丸は、航行中、甲板員が落水して溺死した。
事故調査の経過	令和2年9月7日、本事故の調査を担当する主管調査官（仙台事務所）ほか1人の地方事故調査官を指名した。 原因関係者からの意見聴取は、本人が本事故で死亡したため、行わなかった。
事実情報 船種船名、総トン数 船舶番号、船舶所有者等 L×B×D、船質 機関、出力、進水等	漁船 第二十四はくしん丸、19トン AM2-5621（漁船登録番号）、株式会社ホリエイ 20.35m（Lr）×5.47m×1.67m、FRP ディーゼル機関、540kW（動力漁船登録票による）、平成12年7月31日 第212-15960号（船舶検査済票の番号）
乗組員等に関する情報	船長 35歳 二級小型船舶操縦士 免許登録日 平成18年11月17日 免許証交付日 平成28年7月13日 （令和3年11月27日まで有効） 甲板員A 32歳 甲板員B 28歳 甲板員C 33歳
死傷者等	死亡 1人（甲板員A）
損傷	なし
気象・海象	気象：天気 晴れ、風 なし、視界 良好 海象：海上 平穏、水温 約26℃
事故の経過	本船は、船長、甲板員A、甲板員B及び甲板員Cが乗り組み、定置網漁の目的で、令和2年9月6日06時50分ごろ深浦漁港を出港し、同漁港北東方沖の漁場に向かった。 本船乗組員は、出航したとき、船長が操舵室で操船を行い、甲板員

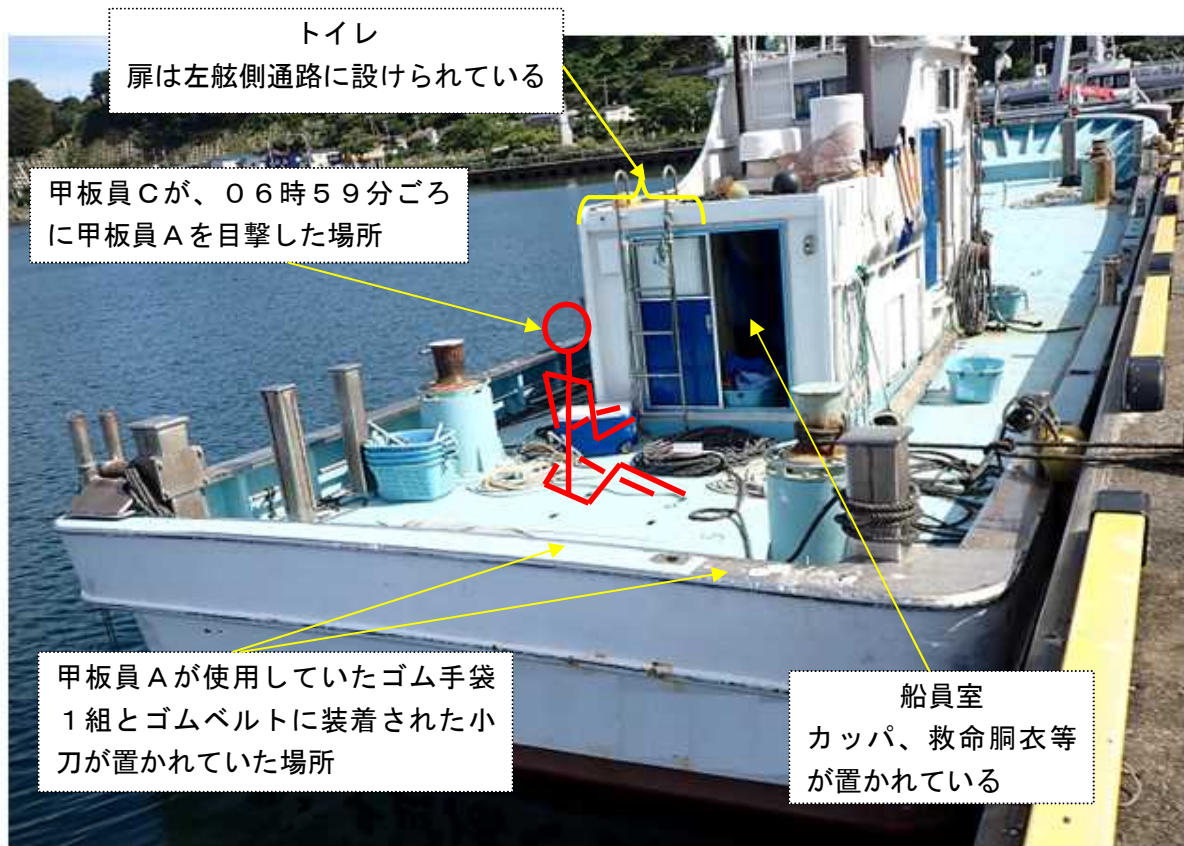
写真1 本船船尾部の状況

<p>Aが後部甲板中央部で、甲板員Bが前部甲板左舷部で、甲板員Cが後部甲板左舷側でそれぞれ身支度等を整えながら待機していた。</p> <p>甲板員Cは、06時59分ごろトイレから出てきた際、後部甲板中央部に甲板員Aが座っているのを認め、その後、右舷側通路を通過して操舵室に入って見張りを行った。</p> <p>甲板員Bは、07時05分ごろ、左舷側通路を通過してトイレに入る際、後部甲板には誰もいないことを認め、07時10分ごろトイレから出て右舷船尾端のブルワーク上を見たところ、甲板員Aが使用するゴム手袋1組とゴムベルトに装着された小刀が置かれていた。</p> <p>甲板員Bは、直ちに操舵室に入ったが、甲板員Aを認めなかったため、船長に甲板員Aがいないことを報告した。</p> <p>船長は、約600m後方を同航していた僚船に乗船している漁労長に携帯電話で、甲板員Aが落水した旨を報告した。</p> <p>漁労長は、本事故の発生を船舶所有者及び所属する漁業協同組合に携帯電話で連絡するとともに、海上保安庁に本事故の発生の通報を依頼した。</p> <p>甲板員Aは、9月8日11時30分ごろ、捜索中のダイバーによって発見され、青森県青森市内の病院に搬送されたが、溺水による窒息死と検案された。</p> <p>(付図1 事故発生場所概略図、写真1 本船船尾部の状況 参照)</p>
<p>その他の事項</p>	<p>甲板員Aは、発見された際、オーバーオール型の防水ズボン(カップ)を着用していたが、防水上着は本船に残されており、本事故時、救命胴衣を着用していなかった。</p> <p>本船乗組員は、ベルト型救命胴衣をカップの上から着用すると暑いので、ふだん、漁場に到着する直前に防水上着及び救命胴衣を着用していた。</p>
<p>分析</p> <p>乗組員等の関与 船体・機関等の関与 気象・海象等の関与 判明した事項の解析</p>	<p>不明 なし なし</p> <p>甲板員Aは、溺死した。</p> <p>本船は、航行中、甲板員Cが、9月6日06時59分ごろ、甲板員Aが後部甲板中央部に座っているのを認めた後、甲板員Bが07時10分ごろ、甲板員Aがいなくなったことに気付いたことから、この間において、甲板員Aが落水したものと考えられるが、目撃者がおらず、落水した状況を明らかにすることはできなかった。</p> <p>甲板員Aは、落水して溺死したものと考えられるが、溺死に至った状況を明らかにすることはできなかった。</p>

えられる。
再発防止策	<p>今後の同種事故等の再発防止及び被害の軽減に役立つ事項として、次のことが考えられる。</p> <ul style="list-style-type: none">・ 小型船の船長は、暴露甲板上では救命胴衣を着用するよう指導すること。・ 小型船の乗組員は、暴露甲板上に出る場合、救命胴衣を着用すること。
