# 船舶事故調査報告書

令和3年6月9日

運輸安全委員会（海事専門部会）議決

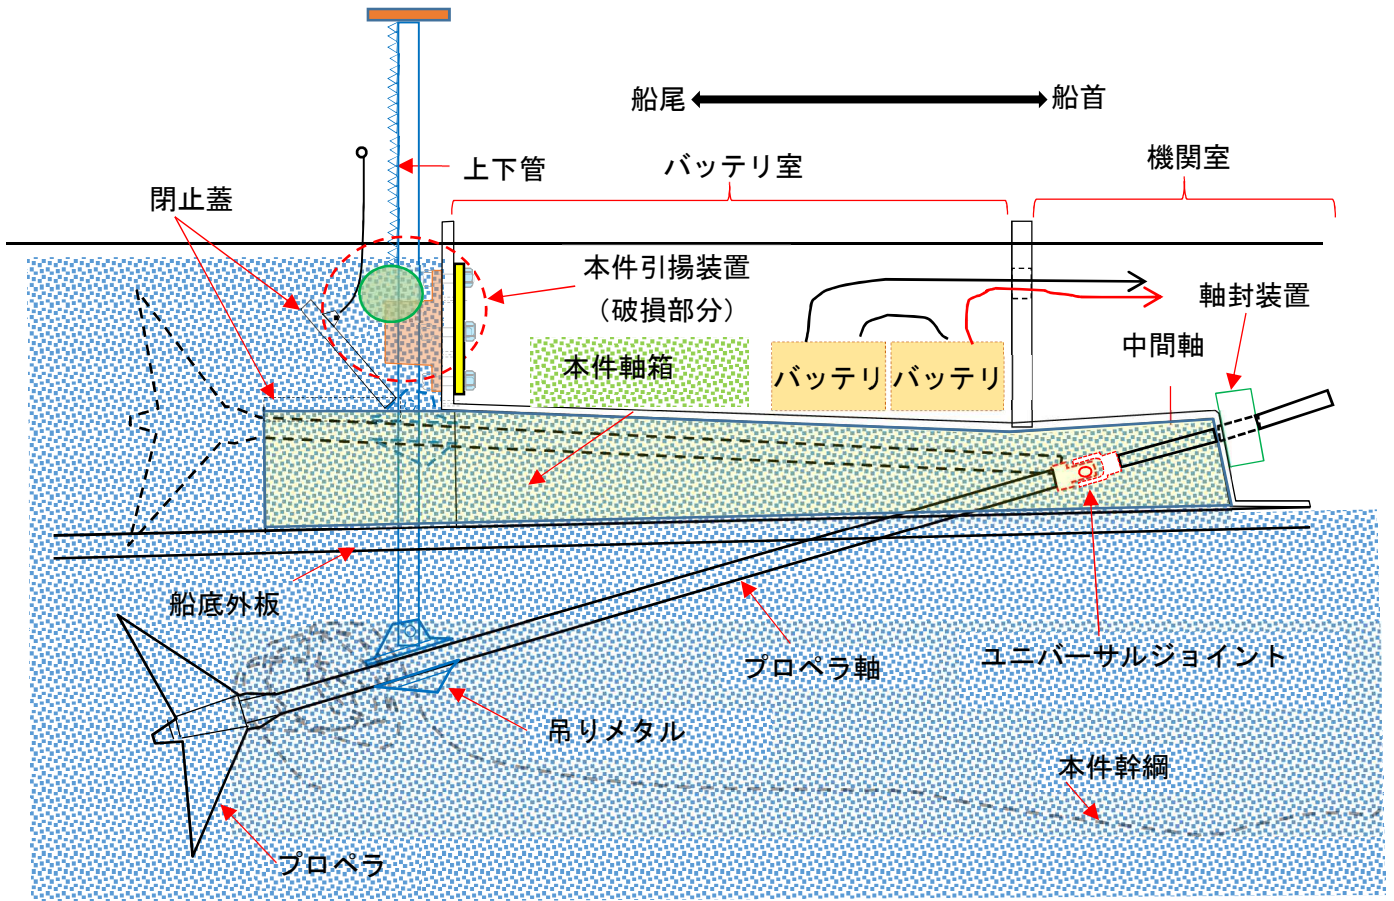
付図2 本船船尾概略構造図（側面図）

本船は、プロペラ軸と中間軸がユニバーサルジョイントによって船外で連結されており、上下管に連結された吊りメタルによってプロペラ軸が水中で支持され、上架する場合あるいは絡索した場合、上下管をラック式油圧プロペラ軸引揚装置（以下「本件引揚装置」という。）で引き上げるとプロペラ及びプロペラ軸を‘船底外板の内側の箱’（以下「本件軸箱」という。）に納めることができた。

本船は、船長が本件引揚装置でプロペラ軸を引き揚げ、甲板員と一緒に絡索した本件幹綱を取り除こうとしていたところ、本件引揚装置が取り付けられているバッテリー室の隔壁が破損した。

本船は、破損を生じたバッテリー室の水面下から海水が浸入した後、バッテリー室が浸水してバッテリー室と機関室間の隔壁に電線を通すために設けられた直径約20cmの貫通孔を通して機関室が浸水し、09時50分ごろ水船となって転覆した。
