# 船舶事故調査報告書

船種 船名 海底広域研究船 かいめい

事故種類 乗組員負傷

発生日時 令和2年1月9日 09時36分ごろ

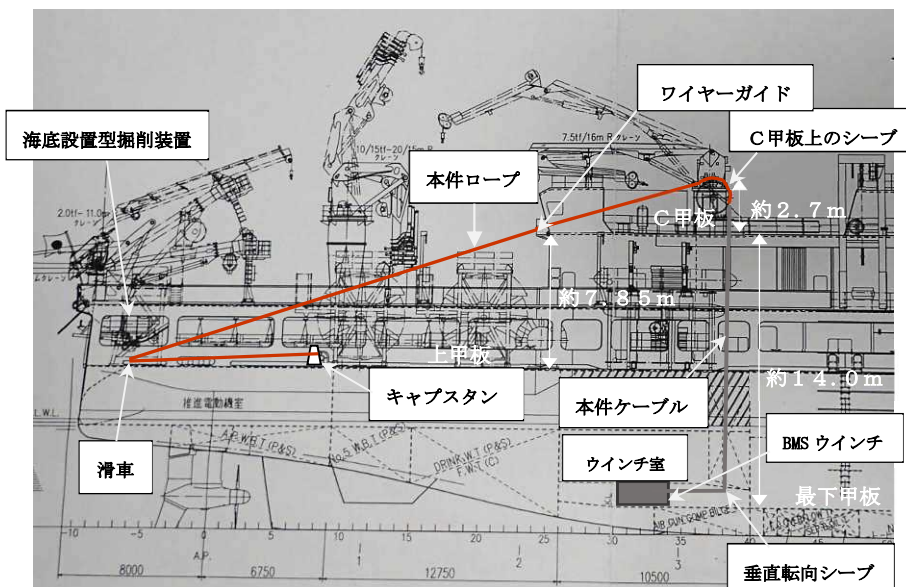
図1 本件作業時の状況

本事故は、海底広域研究船かいめいが横須賀港第3区の専用岸壁に着岸中、C甲板上船尾側端に設置された落下防止柵の一部が取り外された状態で、ケーブルグリップ(本件グリップ)とウインチ室の海底設置型掘削装置(BMS)ケーブルウインチ(BMSウインチ)に巻き込んだ‘海底資源の映像送信及び同装置駆動用のケーブル’(本件ケーブル)を接続して本件ケーブルの引き出し作業(本件作業)が行われた際、

本件グリップが本件ケーブルから外れて‘約20mmのナイロンロープ’（本件ロープ）が跳ね返ったため、本件ロープの付近に立っていた甲板員が後ずさりして‘C甲板上船尾側端に設置された落下防止柵から4本の落下防止ワイヤーの内、一番上の1本’（本件落下防止ワイヤー）を乗り越えて上甲板に落下したことにより発生したものと考えられる。

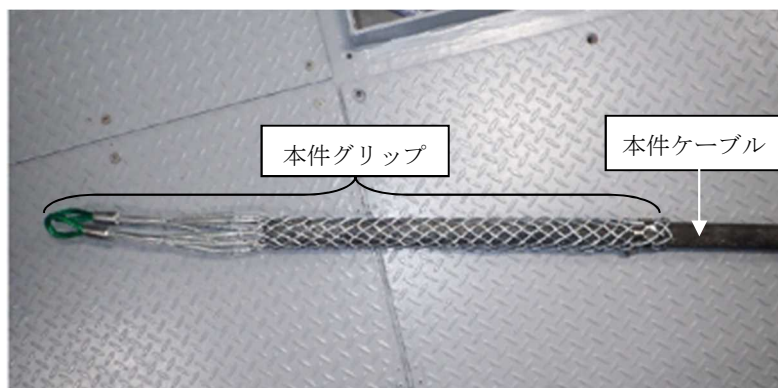
写真1 本件ケーブル及び本件グリップ  
（本事故後に再接続した写真）

本件作業は、第一段階として、本件ケーブルの先端部をケーブルグリップ（以下「本件グリップ」という。）で包み込み、ステンレス製のバンドで巻いてバックルで締めて固定し、本件グリップのもう一方の端に‘約20mmのナイロンロープ’（以下「本件ロープ」という。）を接続することであった。（写真1、写真2、写真3参照）

引張り作業時、連続的に荷重が加わってもケーブルグリップが抜ける事はありませんが、荷重が断続的、又は逆方向に加わるとスリップのおそれがあります。

本件グリップのメーカーによれば、本件グリップは、用途としては、各種電線ケーブル（材質：銅）のけん引、把持、吊り留等に使用されるものであり、鋼線用のワイヤーグリップの使用を推奨していた。

2.1、2.5.2、及び3.1.1から、本件ケーブルの端末がC甲板上のシーブを通過した際、本件ロープによって引かれる方向が垂直から水平に変わったことにより本件ケーブルと本件グリップとの接触面に掛かる荷重が不均一となり、さらに本件ケーブルが弛んでいる状態となって本件グリップに張力が掛からなくなったことにより本件グリップが本件ケーブルから外れた可能性があると考えられる。

- (1) A社は、異種のロープを繋いで張力を掛けた状態で同ロープを引き出す作業を行う場合、接続したケーブルグリップが外れない方法を検討し、その方法で作業を行わせること。

また、異種のロープを繋いでいる箇所がシーブを通過する際は異種のロープ同士の接触面に掛かる荷重が不均一となって外れる可能性があるため、外れた場合の危険及びその対応策についてもあらかじめ検討し、対策を講じた上で作業に当たらせること。

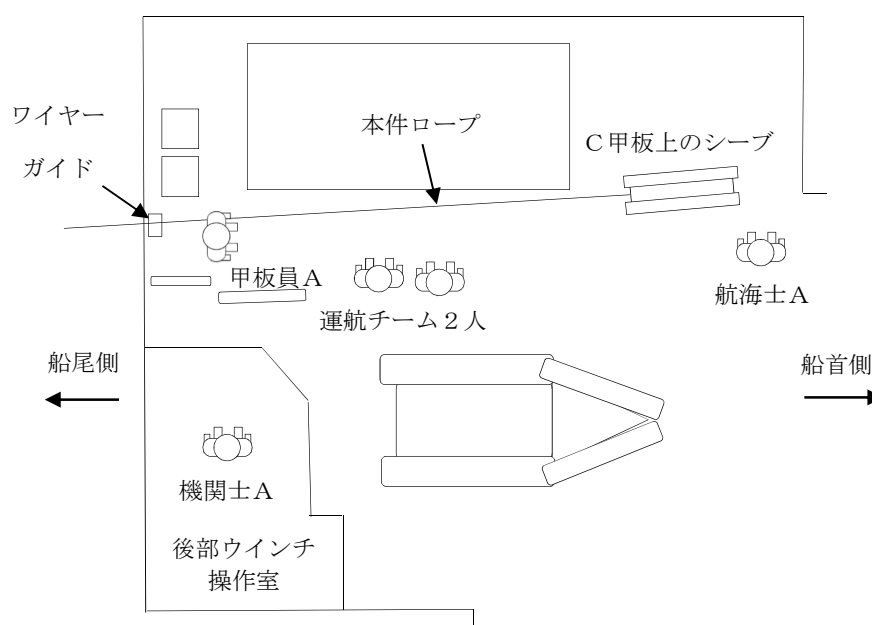
図2 本件作業時のC甲板における配置状況

甲板員Aは、C甲板上船尾側端から船首側約1.2mの場所で本件ロープの付近に立ち、本件ロープがワイヤーガイドに沿っているのを監視していた。

甲板員Aは、本件ロープが跳ね返って来たので、後ずさりして本件落下防止ワイヤーに乗り掛かり、09時36分ごろ身体のバランスを崩して約8m下の上甲板に落下し、身体を打ち付けた。

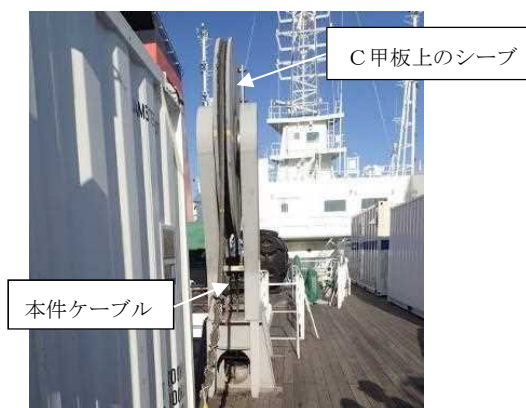
写真4 C甲板上のシーブ及び本件ケーブル

航海士Aは、C甲板上で本件ケーブルの端末がC甲板上の貫通孔まで巻き上げられたのを認め、C甲板上のシーブを通過し、本件作業が順調に進行していたところ、トランシーバーで機関長から本件ケーブルが弛<sup>ゆる</sup>んでいるのもっと本件ロープを巻いてほしいという旨の報告を受けて対応しようとしたところ、本件ケーブルが本件グリップから外れたのを確認した。

なお、A社が新たに策定した作業手順書は、ケーブルグリップを標準エンドタイプと中間タイプを使用し、ステンレス製のバンドからシーリングワイヤーによる引き留めとし、C甲板上のクレーンで吊り下げたブロックを経由してC甲板上で固定したチルホールで本件ケーブルの先端をC甲板上約5mの高さまで引き上げた後、上甲板へのロープに繋ぎ替えるケーブルグリップがシーブを直接介しない方法で行うこととした。

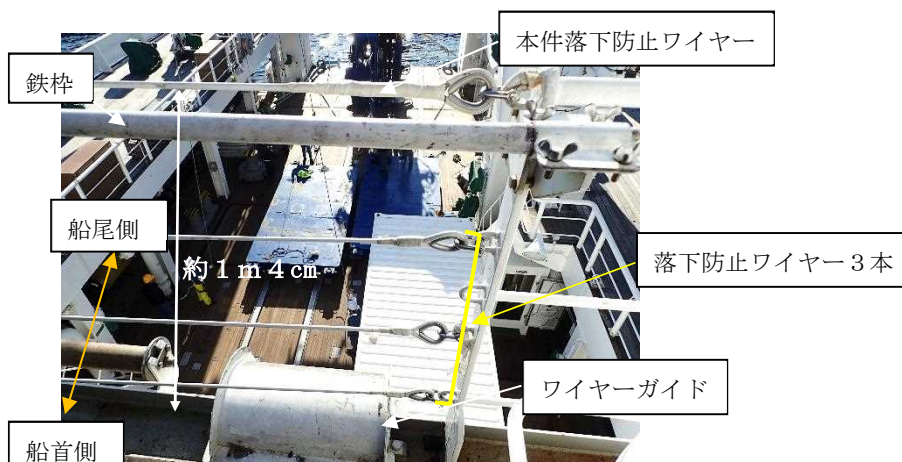
写真6 鉄棒、本件落下防止ワイヤー及びワイヤーガイド

C甲板上船尾側端の落下防止柵は、C甲板から上方に、落下防止ワイヤーが3本、その上に本件落下防止ワイヤー及びC甲板からの高さが約1 m 4 cmの本件落下防止ワイヤーと同じ高さに鉄枠がそれぞれ設置されていた。

本事故当時は、本件作業の障害になるので鉄枠及び落下防止ワイヤー3本が取り外

されており、落下防止のための装備は本件落下防止ワイヤーのみであり、墜落制止用器具を掛けることができる適切な構造物等が設置されていなかった。(写真6参照)

2.1、2.4 及び 2.8 から、本船において、本件作業の障害になることによりC甲板上船尾側端に設置された落下防止柵の一部が外されており、また、墜落制止用

器具を適切に掛けることができる構造物が設置されておらず、同器具を使用できなかったことから、C甲板上船尾側端付近で本件ロープの付近に立っていた甲板員Aが上甲板に落下する危険があったものと考えられる。

- (2) 船長及び作業責任者は、A社の安全管理マニュアルに従って作業前のミーティングを実施し、その作業に含まれる危険性について打ち合わせを十分行った上で、その危険を予測し、作業上、落下防止柵の一部を取り外す必要がある場合、墜落

制止用器具を使用できる対策を講じ、乗組員に同器具を使用させること。
