船舶事故調査報告書

令和3年7月28日

運輸安全委員会（海事専門部会）議決

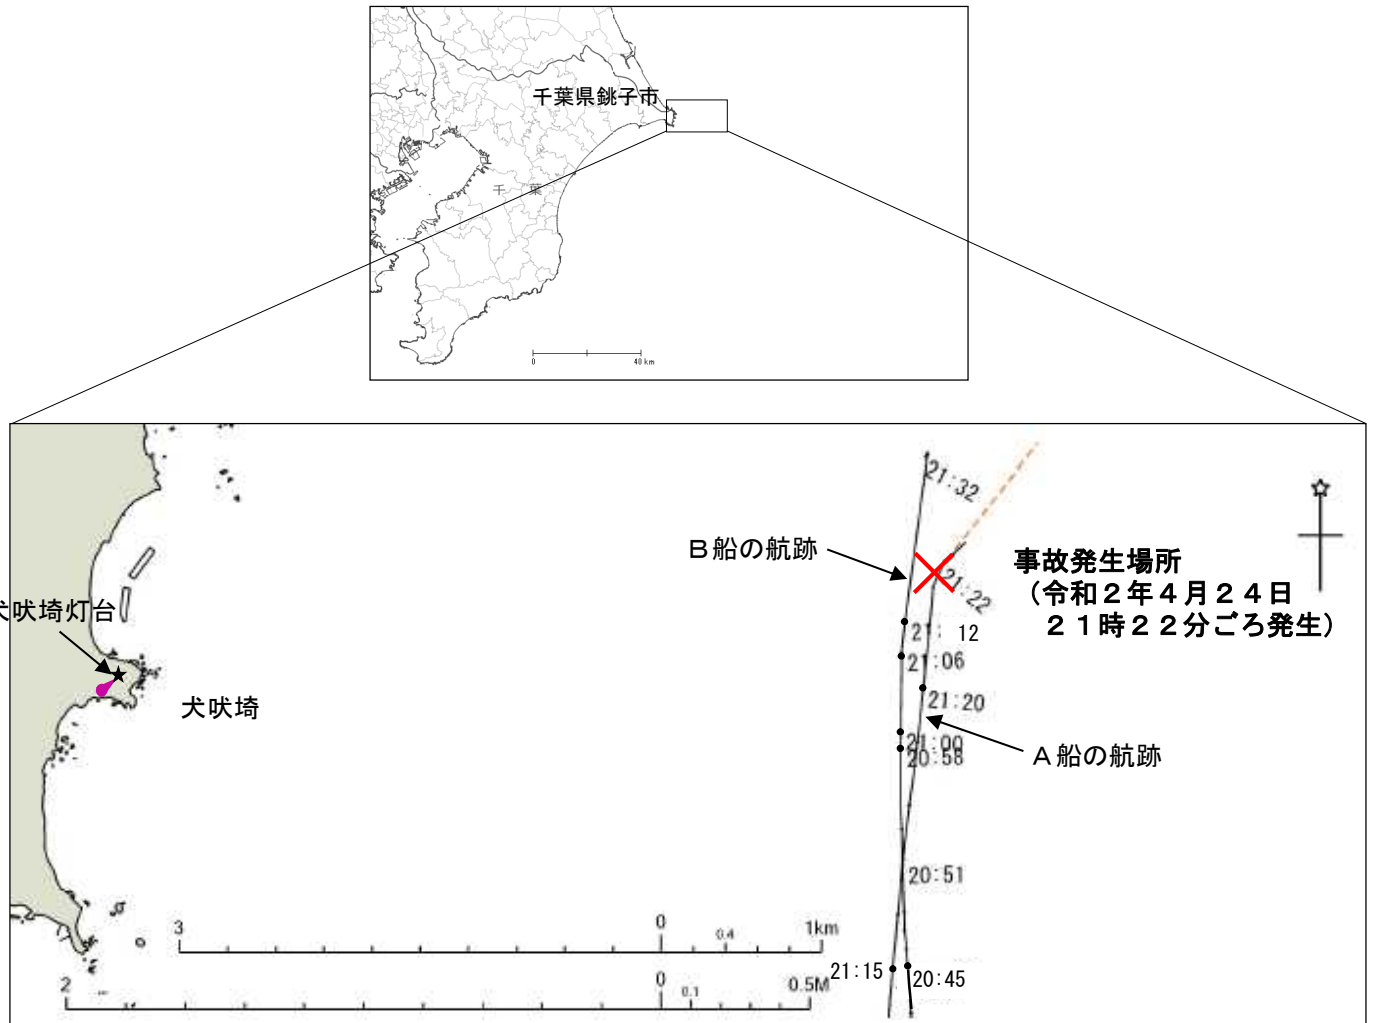
付図1 航行経路図

<p>気象・海象等の関与 判明した事項の解析</p>	<p>A あり、B なし</p> <p>A 船は、犬吠埼東方沖を北進中、船長Aが、正船首方に船尾灯及びその右舷方に本件白灯を認めた際、C船がB船引船列の被えい航船であることを認識していない中、二つの白灯が何を示すか分からないまま目視のみで航行を続けたことから、間近に接近して本件白灯がC船でありB船引船列の被えい航船であると気づき、右舵一杯を取ったものの、C船と衝突したものと考えられる。</p> <p>船長Aは、FTC（雨雪反射除去装置）を適切に調整していなかったことから、C船のレーダー映像が雨で確認できず、C船がB船引船列の被えい航船であることを認識できなかったものと考えられる。</p> <p>B船引船列は、犬吠埼東方沖を北進中、船長Bが、追越し船が来てもB船引船列を避航してくれると思い、航行を続けたことから、A船がC船に接近していることに気付かず、C船とA船とが衝突したものと考えられる。</p>
<p>原因</p>	<p>本事故は、夜間、A船及びB船引船列が犬吠埼東方沖を共に北進中、船長Aが、正船首方に船尾灯及びその右舷方に本件白灯を認めた際、C船がB船引船列の被えい航船であることを認識していない中、二つの白灯が何を示すか分からないまま目視のみで航行を続け、また、船長Bが、追越し船が来てもB船引船列を避航してくれると思い、航行を続けたため、A船とC船とが衝突したものと考えられる。</p>
<p>再発防止策</p>	<p>今後の同種事故等の再発防止に役立つ事項として、次のことが考えられる。</p> <ul style="list-style-type: none"> ・船長は、夜間、灯火を認めた場合、FTCを適切に調整してレーダーを適切に使用し、速力が遅い大型えい航の引船列のこともあるので継続的にその動静を監視し、同灯火が他船であるかどうかを見極めて大幅に舵を取り、同灯火を十分離して航行すること。また、必要に応じてVHFで当該灯火の船舶と交信し、当該灯火が海上衝突予防法で定められる航行船舶が表示する灯火の状態を確認すること。 ・当直の乗組員は、えい航物件をえい航中、常時レーダーで前方のみならず後方のレンジを含め、周囲の映像を適切に監視し、窓や扉を開け、VHFの音声も適切に調整し、汽笛の吹鳴など聴覚による見張り及び自船のみならず被えい航物件への他船の接近に注意して見張りを適切に行うこと。

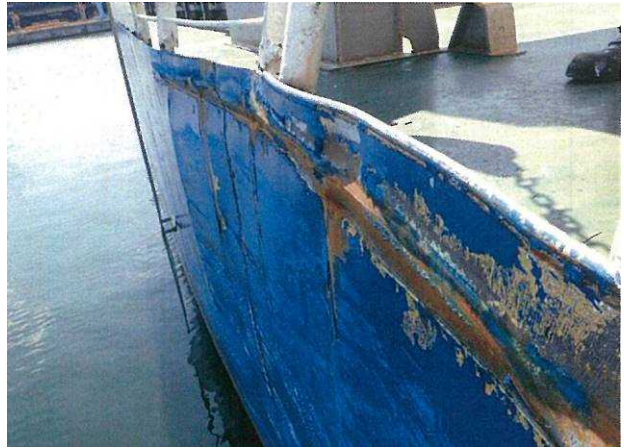
写真2 A船の損傷状況

<p>四級海技士（航海）</p> <p>免許年月日 平成14年5月22日</p> <p>免状交付年月日 平成29年2月2日</p> <p>免状有効期間満了日 令和4年5月21日</p>
死傷者等	なし
損傷	<p>A 左舷船尾部外板に凹損及び擦過傷、左舷上甲板に座屈及び曲損、ハンドレールの曲損</p> <p>B なし</p> <p>C 右舷船尾部外板に凹損</p>
気象・海象	<p>気象：天気 雨、風向 南東、風力 5、視程 約2～3M</p> <p>海象：波高 約1.5m</p>
事故の経過	<p>A船は、船長Aほか4人が乗り組み、鋼材約1,525tを積載し、北海道釧路市釧路港に向けて令和2年4月24日11時10分ごろ千葉県木更津港君津地区を出港した。</p> <p>船長Aは、19時20分ごろ航海士と当直を交代し、単独で船橋当直につき、ヘッドアップの8MレンジとしてAIS情報が重畳されるレーダーを起動し、20時14分ごろ犬吠埼東南東方沖を約000°の針路及び約11.0ノット(kn)の速力(対地速力、以下同じ。)でA船を自動操舵により航行していた。</p> <p>船長Aは、21時15分ごろ、ほぼ正船首方向に、船尾灯である白灯1個及び「その上方やや右に白灯1個」(以下「本件白灯」という。)を認め、本件白灯が眼高よりも高いので船舶の灯火ではなく、航空機の灯火かもしれないと思ったものの、この二つの白灯の動静を監視しながら針路を3°右に向けた。</p> <p>船長Aは、船尾灯が船首方から左方に、本件白灯が徐々に右方から正船首方に移動していくのを認め、そのまま航行を続けていたところ、レーダー画面にB船のAIS情報が表示されているのに気づき、0.5Mの距離であることが分かった。</p> <p>船長Aは、B船の船尾灯がA船の左舷方にかわり、同灯上方に引船灯の黄色い灯火が見え始め、また、本件白灯がほぼ正船首方で近いように感じ、本件白灯を双眼鏡で確認したところ、間近に接近したC船の灯火であることに気づき、右舵を一杯に取ったものの、21時22分ごろ、A船の左舷船尾部とC船の右舷船尾部とが衝突した。</p> <p>船長Aは、VHFでB船を呼び出してA船がC船と衝突した旨を伝え、海上保安庁からの指示を受け、茨城県鹿島港に入港した。</p> <p>B船は、船長Bほか4人が乗り組み、約450m延出したえい航索で無人のC船をえい航する引船列(以下「B船引船列」という。)を構成し、茨城県ひたちなか市常陸那珂港<small>ひたちなか</small>に向け、4月15日07時00分ごろ鹿児島県谷山港を出航した。</p> <p>船長Bは、20時00分ごろ単独で船橋当直につき、法定灯火を表</p>
