船舶事故調査報告書

事故種類	衝突（防波堤）
発生日時	令和2年10月24日 19時20分ごろ
発生場所	京浜港川崎第2区 川崎東扇島防波堤東灯台から真方位245°700m付近 （概位 北緯35°29.5′ 東経139°46.5′）
事故の概要	遊漁船 ^{イサミネ} Isamine 00は、南西進中、防波堤に衝突した。 Isamine 00は、釣り客2名が負傷し、右舷船首部に亀裂等を生じた。
事故調査の経過	令和2年11月13日、本事故の調査を担当する主管調査官（横浜事務所）ほか1人の地方事故調査官を指名した。 原因関係者から意見聴取を行った。
事実情報 船種船名、総トン数 船舶番号、船舶所有者等 L×B×D、船質 機関、出力、進水等	遊漁船 Isamine 00、5トン未満 260-22494 神奈川、個人所有 6.31m (Lr) × 2.36m × 1.17m、FRP ガソリン機関、84.6kW、昭和62年9月
乗組員等に関する情報	船長 59歳 一級小型船舶操縦士・特殊小型船舶操縦士・特定 免許登録日 平成29年8月10日 免許証交付日 平成29年8月10日 （令和4年8月9日まで有効）
死傷者等	軽傷 2人（釣り客2人）
損傷	本船 右舷船首部に亀裂等 防波堤 なし
気象・海象	気象：天候 晴れ、風向 西南西、風力 3、視界 良好 海象：海上 平穏 日没時刻：16時56分ごろ
事故の経過	本船は、船長が1人で乗り組み、釣り客4人を乗せ、令和2年10月24日15時15分ごろ京浜港川崎区多摩川河口付近の釣り場に向けて京浜港横浜第1区所在の浮き桟橋を出発した。 本船は、18時50分ごろ多摩川河口付近での遊漁を終え、船長が操舵室内の座席に、釣り客2人が船首側に設けられた座席に船尾方を向いて、他の釣り客2人が船尾側に設けられた座席に船首方を向いて

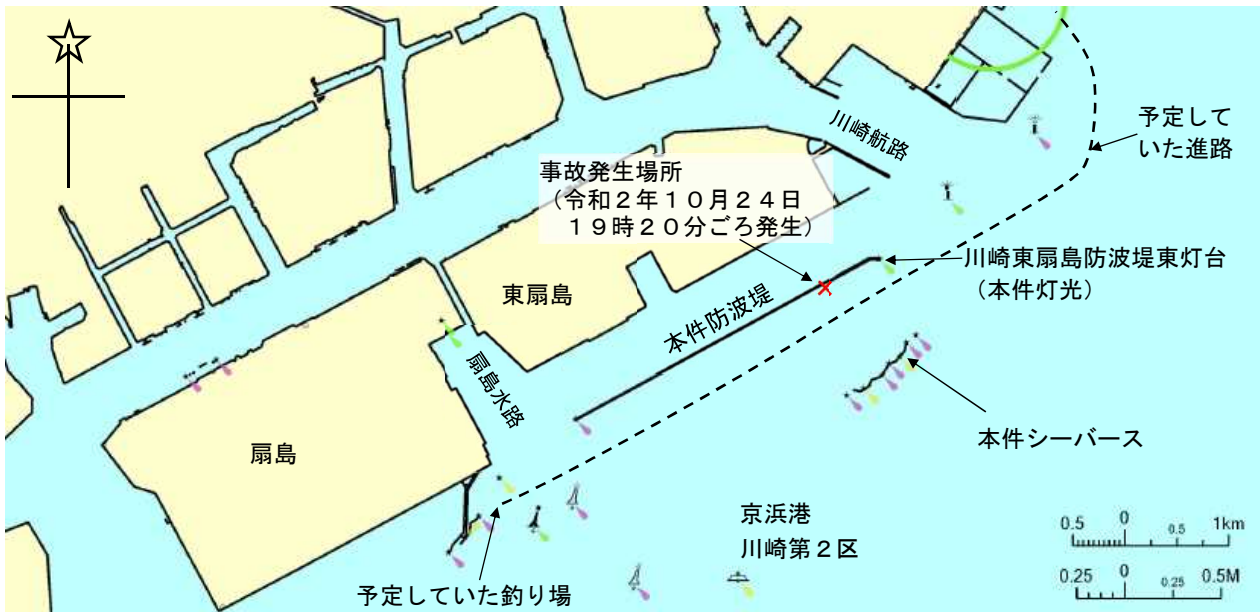
付図1 事故発生経過概略図

<p>分析</p> <p>乗組員等の関与</p> <p>船体・機関等の関与</p> <p>気象・海象等の関与</p> <p>判明した事項の解析</p>	<p>あり</p> <p>なし</p> <p>なし</p> <p>本船は、京浜港川崎第2区において、日没後で周囲が暗く、本件防波堤を視認し難い状況下、本件防波堤に沿って航行しようとして南西進中、船長が、本件灯光を見落とした際、本件防波堤を確認しようと右舵を取り、目視のみで航行したことから、本件防波堤に接近していることに気付かず、本件防波堤に衝突したものと考えられる。</p> <p>船長は、左舷船首方の本件シーバース付近に停泊中の船舶に意識を</p>

<p>向けていたことから、本件灯光を見落としたものと考えられる。</p> <p>船長は、慣れた海域であり、目視で本件防波堤を確認できると思ったことから、目視のみで航行したのと考えられる。</p>
原因	<p>本事故は、夜間、本船が、京浜港川崎第2区において、本件防波堤を視認し難い状況下で南西進中、船長が、本件灯光を見落とした際、本件防波堤を確認しようと右舵を取り、目視のみで航行したため、本件防波堤に接近していることに気付かず、本件防波堤に衝突したのと考えられる。</p>
再発防止策	<p>今後の同種事故等の再発防止に役立つ事項として、次のことが考えられる。</p> <ul style="list-style-type: none"> ・ 船長等は、夜間等に航行する場合、慣れた海域であっても、目視だけではなく、GPSプロッター等により構造物までの距離及び船位を適宜確認すること。 ・ 船長等は、航行中、周囲の状況が分からない場合、停止して確認すること。
