船舶事故調査報告書

令和3年8月4日

運輸安全委員会（海事専門部会）議決

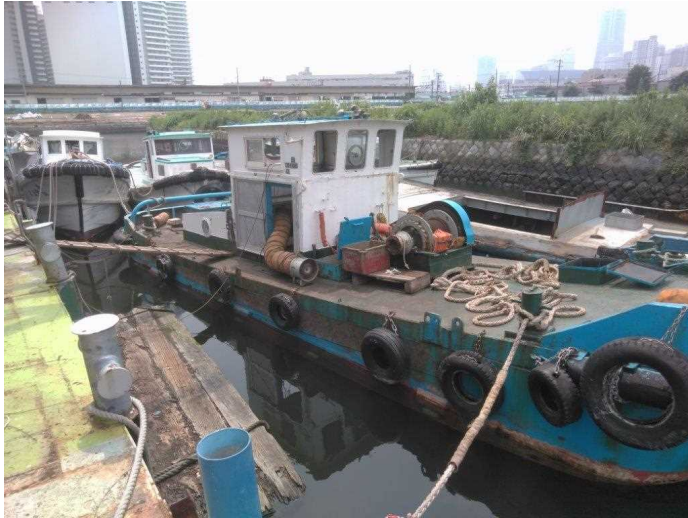
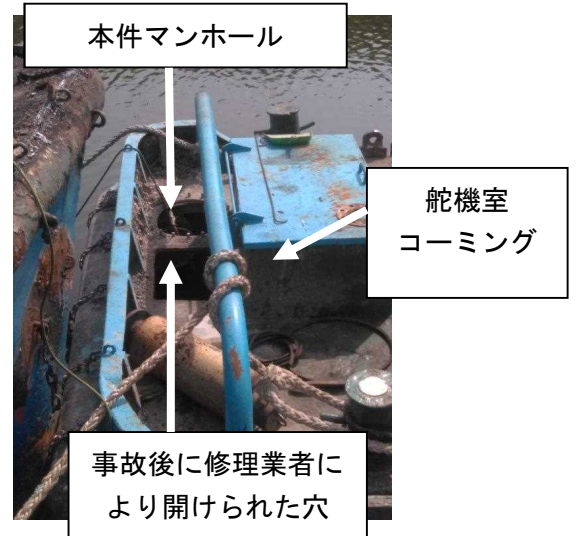
写真2 B船

<p>その他の事項</p>	<p>B船は、船尾船底外板の直径約5cmの破口の応急修理がなされており、今回の本修理のための造船所回航まで作業船だまりで係留されていた間、応急修理後の船底の浸水の有無を確認するために本件マンホールの蓋のナットが外されていた。</p> <p>作業員は、排水ホースが、ホースバンドで取り付けられていたこと及び、排水ホースを持って水中ポンプを上げ下げしても異状がなかった</p>

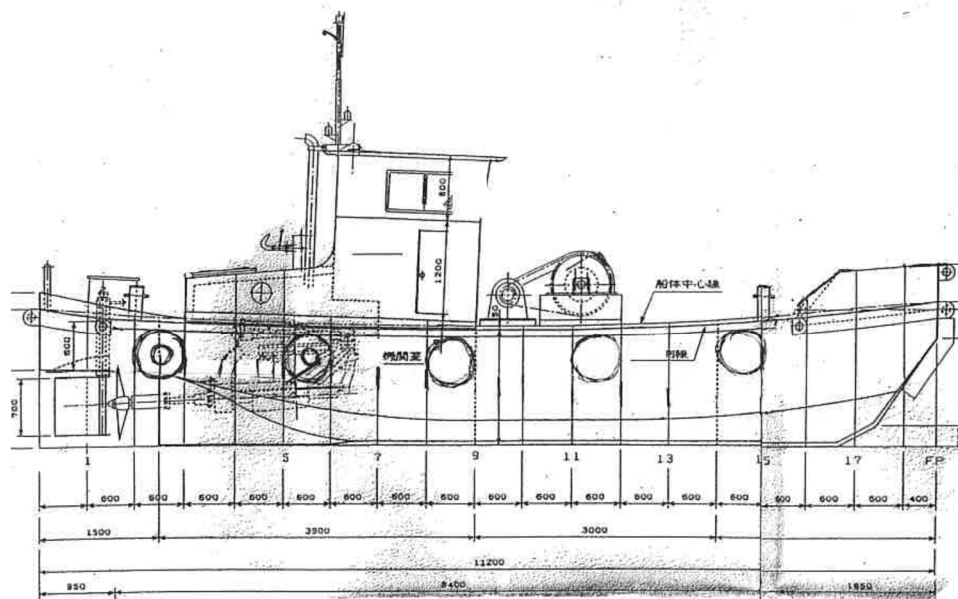
付図2 本件マンホール位置図

<p>(以下「本件引船列」という。)を構成し、修理の目的で、令和2年7月12日12時30分、横浜市神奈川区所在の造船所に向けて、京浜港東京第3区の作業船だまりを出港した。</p> <p>B船は、事故当日まで、船尾船底の破口の応急修理箇所の状況が観察できるよう、左舷船尾側のマンホール(以下「本件マンホール」という。)のナットが外されている状態であったものの、船長及び作業員は、船舶所有者から、このことを知らされていなかった。</p> <p>船長及び作業員は、出港に先立ち、B船の発航前点検を実施した際、船長が、本件マンホールに気付き、作業員に対して、その存在を指摘したものの、修理業者である作業員が本件マンホールの状況を確認するものと思い、自ら、確認しなかった。</p> <p>作業員は、船長に指摘された覚えがなく、また、本件マンホールが舵機室コーミングで作業員から死角になっていたことから、その存在に気付かなかった。</p> <p>B船は、A船が2軸船であったので、その航走波が中央に集まり、上甲板上に大量の海水が打ち込む状態でえい航されていた。</p> <p>船長は、川崎航路をえい航中、舵効が低下して、B船のえい航荷重が増したので、作業員にB船の状況を確認させた。</p> <p>作業員は、機関室に浸水を認めなかったものの、明らかに船尾側が沈んでいたことから、船尾付近を確認した際、初めて本件マンホールに気付き、本件マンホール内を確認したところ、上甲板下約10cmまで浸水しているのを認めた。</p> <p>作業員は、船長に排水作業を行う旨の連絡をとり、京浜運河第2区において、A船にB船を横付けし、持参していた水中ポンプにより排水を開始した直後、水中ポンプの排水口に取り付けた排水ホースが外れ、船外に落ちた。</p> <p>B船は、作業員が排水ホースの代用品を探して排水を継続しようとしたものの、14時30分ごろ、左舷船尾から海中に沈み始め、作業員が海中転落し、船首だけを海面上に出した状態で船尾が海底に着底した。</p> <p>B船は、機関に濡損を生じたものの、後日、引き揚げられ、修理された。</p> <p>(付図1 事故発生場所概略図、写真1 A船、写真2 B船、付図2 本件マンホール位置図 参照)</p>

<p>ことから、これまで、その取り付け状況を点検したことがなかった。</p> <p>作業員は、排水ホースを取り付けていた状態で水中ポンプを後部甲板においていたので、打ち込んだ航走波により排水ホースが緩んだと思った。</p>
<p>分析</p> <p>乗組員等の関与</p> <p>船体・機関等の関与</p> <p>気象・海象等の関与</p> <p>判明した事項の解析</p>	<p>あり</p> <p>あり</p> <p>なし</p> <p>本件引船列は、京浜運河第2区において西進中、発航前点検の際、船長が本件マンホールの状況を確認せず、作業員が本件マンホールの存在を知らず、B船が本件マンホールの蓋のナットが外れた状態でえい航されたことから、A船からの航走波がB船に打ち込み、本件マンホールから海水が流入してB船が沈没したものと考えられる。</p> <p>船長及び作業員は、えい航作業の依頼を受けるにあたり、船舶所有者に被引物件の状況を確認しなかったことから、発航点検の際、本件マンホールの状況に気付かなかったものと考えられる。</p> <p>排水ホースは、ホースバンドで取り付けられていたものの、水中ポンプを起動した際、排水ホースが外れたことから、当初の締め付けが十分でなかったものと考えられる。</p>
<p>原因</p>	<p>本事故は、京浜運河第2区において、本件引船列が西進中、発航前点検の際、船長が本件マンホールの状況を確認せず、作業員が本件マンホールの存在を知らず、B船が本件マンホールの蓋のナットが外れた状態でえい航されたため、A船からの航走波がB船に打ち込み、本件マンホールから海水が流入してB船が沈没したものと考えられる。</p>
<p>再発防止策</p>	<p>今後の同種事故等の再発防止に役立つ事項として、次のことが考えられる。</p> <ul style="list-style-type: none"> ・ えい航作業に従事する者は、被引物件の水密の確認等、発航前点検を念入りに行うこと。 ・ えい航作業を依頼する者及び従事する者は、被引物件の状況の説明及び確認を確実にすること。 ・ えい航作業に従事する者は、水中ポンプ等、緊急時に使用する機材の属具等の取り付けを念入りに行うこと。
