船舶事故調査報告書

令和3年8月4日

運輸安全委員会（海事専門部会）議決

| 事故種類 | 衝突 |

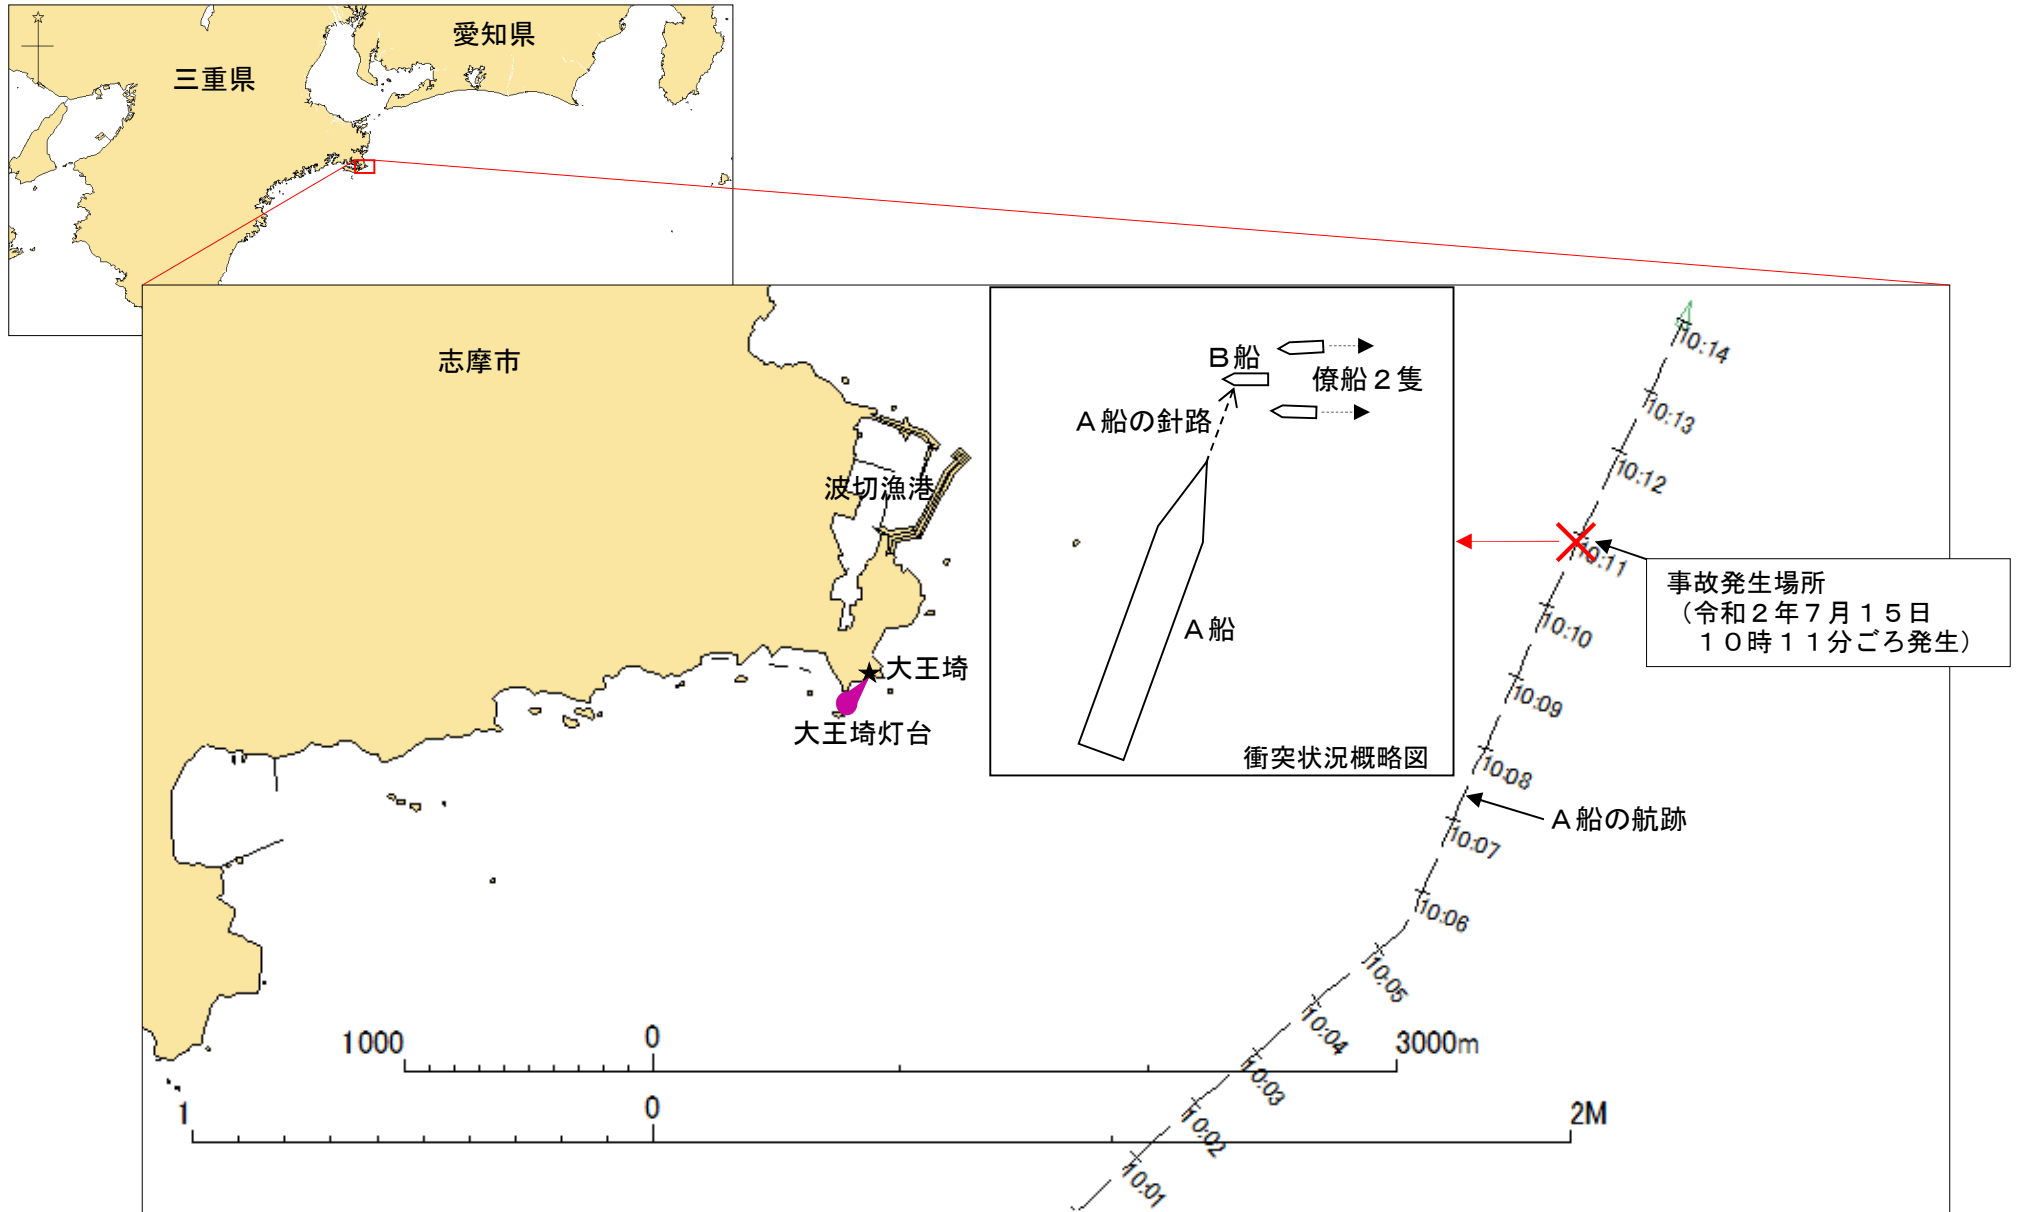
付図1 航行経路図

| <p>分析</p> <p>乗組員等の関与 船体・機関等の関与 気象・海象等の関与 判明した事項の解析</p> | <p>A あり、B あり A なし、B なし A あり、B なし</p> <p>A船は、大王埼東方沖において、西の風及び北東への潮流によって対地針路が船首方位よりも右にずれた状態となって北北東進中、船長Aが、このままの船首方位であれば右舷船首方で錨泊中の本件漁船群の前方を通過できると思い、船橋の海図台に向かって船橋当直交代の準備作業を行いながら、同じ針路及び速力で航行を続けたことから、B船に接近していることに気付かず、B船と衝突したものと考えられる。</p> <p>船長Aは、本件漁船群が錨泊中であり移動しないと思い、大王埼沖の潮流により圧流されていることに気付かなかったことから、このままの船首方位であれば右舷船首方で錨泊中の本件漁船群の前方を通過できると思ったものと考えられる。</p> <p>B船は、大王埼東方沖で漁を行いながら錨泊中、船長Bが、南南西方に航行中のA船を認めたものの、A船が本件漁船群を避けて通過してくれると思い、錨泊を続けたことから、A船がB船の間近に迫った際、船長Bが錨綱を緩めた後、主機を始動しようとしたものの、間に合わず、A船と衝突したものと考えられる。</p> |

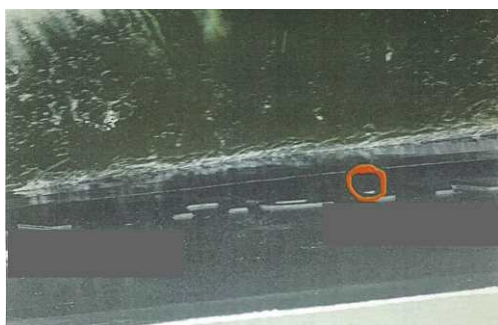
| 損傷 | A 右舷船首部外板に擦過傷 B 左舷船首部外板に破口、操舵室上部のテント枠及びマストの曲損等 |

写真1 A船右舷船首部擦過傷(1)

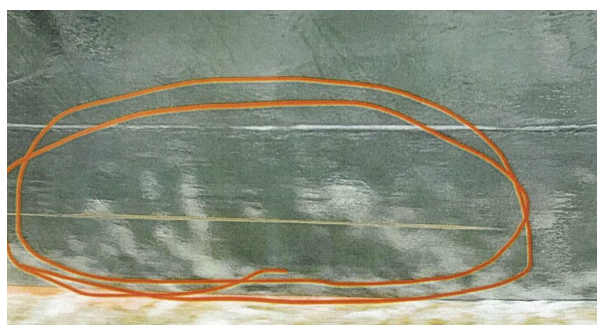
写真2 A船右舷船首部擦過傷(2)

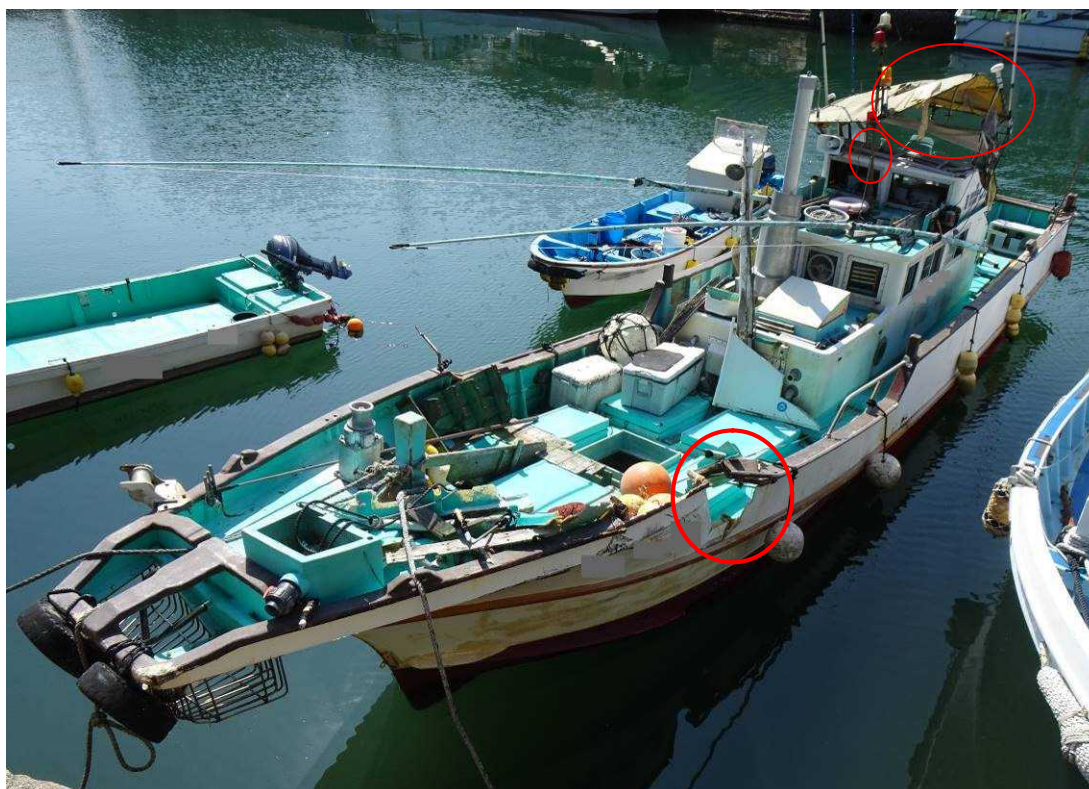
写真3 B船の損傷状況(左舷船首部外板の破口、マストの曲損等)

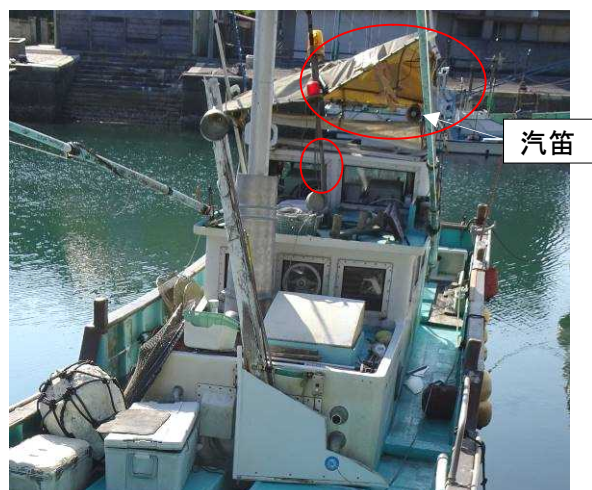
写真4 B船の損傷状況(船首方から望む)
