船舶事故調査報告書

令和3年8月4日

運輸安全委員会（海事専門部会）議決

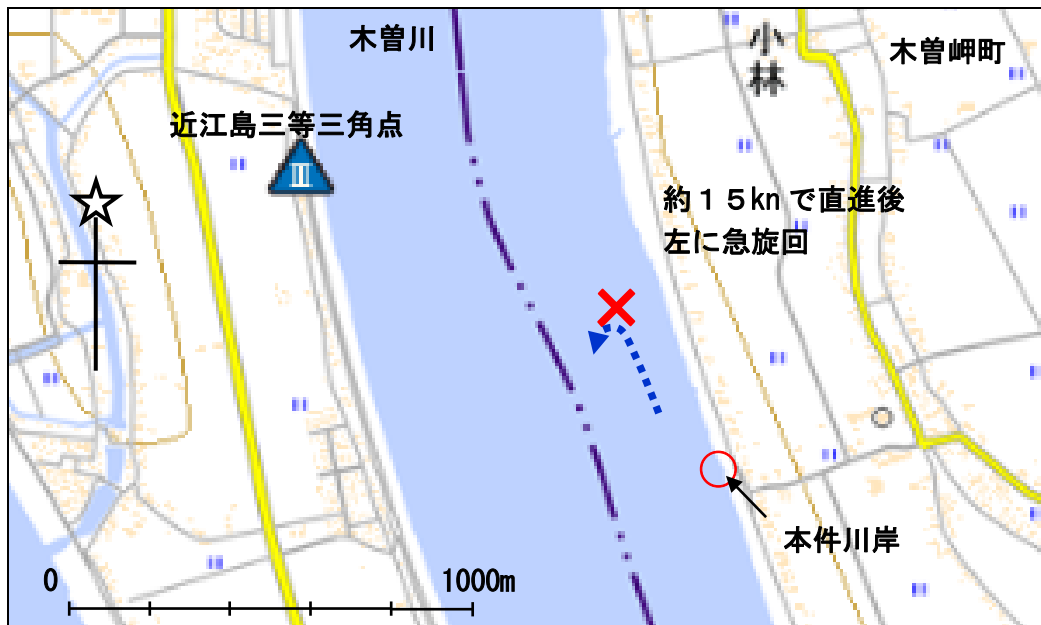
付図2 事故発生時の推定航跡

<p>て、約15ノット（kn）の速力（対水速力、以下同じ。）で上流に向かって直進した後、左に急旋回した際、同乗者が落水した。</p> <p>落水した直後に下半身開口部に違和感を覚えた同乗者は、本船が近づいてくるまでの間に、川面に浮かんだ状態で自らの手で下半身開口部を触って確認したところ、裂傷を負っていることに気付いた。</p> <p>船長は、落水した同乗者を本船に収容する際、同乗者が負傷していることを知り、遊走をとりやめて本件川岸に戻り、携帯電話により119番通報した。</p> <p>同乗者は、川岸に到着した救急車により医療センターに搬送され、下半身開口部の裂傷と診断され、20針の縫合処置を受けた。</p> <p>（付図1 事故発生場所概略図、付図2 事故発生時の推定航跡、写真1 本船 参照）</p>
<p>その他の事項</p>	<p>船長と同乗者は、当日までお互いに面識はなかった。</p> <p>船長及び同乗者は、約30名の仲間とともに、10時ごろから3台の水上オートバイとこれに引かれるボートを使用して交代で遊興していた。</p> <p>同乗者は、本事故にあった時が初めての水上オートバイ乗船であった。</p> <p>船長は、同乗者が当日既に他の水上オートバイに乗船して経験しているものと思い込み、また他のメンバーが水上オートバイに同乗している様子を見ていたので、乗船の要領等について理解できていると思い、旋回時のバランスの取り方等については特に触れず、後部座席のシートバンドを両手でつかむように指示していた。</p> <p>船長は、同乗者を楽しませようとして急旋回をした。</p> <p>同乗者は、遊走中は船長の指示どおり後部座席のシートバンドを両手でつかんでいたが、急旋回の際に体を支えることができなくなり、落水した。</p> <p>同乗者は、本船の取扱説明書で推奨しているウェットスーツボトム等ではなく、水着と、長袖のラッシュガード及び腰から足首までの薄手のパンツを着用していた。</p> <p>船長及び同乗者は、救命胴衣を着用し、飲酒はしていなかった。</p> <p>同乗者は、後日、過去の水上オートバイでの事故事例を調べているうちに、落水者が「ウォータージェット推進装置の噴流」（以下「噴流」という。）を受けて負傷した事例があることを知り、落水時に本船に接触した記憶がないこと、及び落水直後に噴流を下半身に受けた記憶があったので、噴流を受けたことにより負傷したのかもしれないと思った。</p>

<p>気象・水象等の関与 判明した事項の解析</p>	<p>なし</p> <p>本船は、木曾川において遊走中、船長が速力約15knで急旋回させたことから、同乗者が遠心力に耐えられずに落水し、本船船尾からの噴流を下半身に受けて負傷したものと推定される。</p> <p>船長は、本事故当日初めて水上オートバイに乗船した同乗者を楽しませようとして、急旋回したものと考えられる。</p> <p>船長は、同乗者が当日別の水上オートバイに既に乗船しているものと思い込み、両手でつかむ場所のみを説明し、乗船中のバランスの取り方等については説明していなかったものと考えられる。</p> <p>同乗者は、本事故時が初めての水上オートバイ乗船であり、旋回時等のバランスの取り方や体の支え方に慣れていなかったことから、急旋回時の遠心力に耐えられず落水したものと考えられる。</p> <p>同乗者は、本船の取扱説明書で推奨しているウェットスーツボトム等ではなく、水着と薄手のラッシュガード及びパンツを着用していたことから、本船の噴流を受けた際、噴流から身体を保護できず負傷したものと推定される。</p>
<p>原因</p>	<p>本事故は、木曾川において遊走中、船長が本船を速力約15knで急旋回させたため、同乗者が遠心力に耐えられず落水し、本船船尾からの噴流を下半身に受けたことにより発生したものと考えられる。</p>
<p>再発防止策</p>	<p>今後の同種事故等の再発防止に役立つ事項として、次のことが考えられる。</p> <ul style="list-style-type: none"> ・船長は、事前に同乗者に乗船時の注意事項を説明するとともに、同乗者がバランスを崩して落水しないよう、同乗者の経験に応じて速力や旋回の緩急を調整する等、安全を考慮した操船に心がけること。 ・水上オートバイ乗船者は落水時に噴流から身を守る目的で、本船の取扱説明書で推奨しているウェットスーツボトム等の保護衣を着用することが望ましい。
