船舶事故調査報告書

令和3年8月4日

運輸安全委員会（海事専門部会）議決

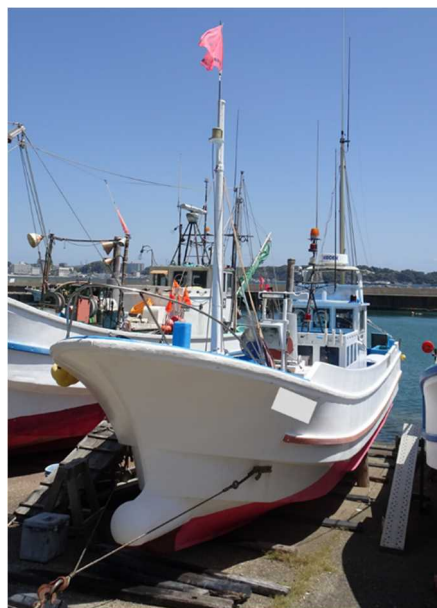
写真2 B船

B船は、船長Bほか1人が乗り組み、操業の目的で、03時30分ごろ勝浦市松部漁港を出港し、勝浦港南方約12M沖の漁場に到着して操業の準備及び魚群探索を行い、06時00分ごろ操業を開始したものの、漁獲がそれほど得られなかったため操業を切り上げ、09時00分ごろ松部漁港に向けて漁場を出発した。(写真2参照)

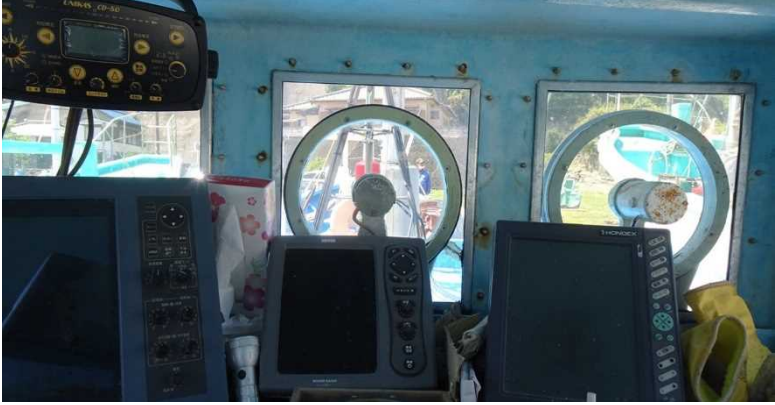
<p>思っていた。</p> <p>船長Bは、本事故後、A船を同船の船尾側から見る態勢であり、A船のスパンカーも見えにくく、視認できる距離に近づいてからは、A船が操舵室船首側の窓枠の死角に入っていたのではないかと思った。</p> <p>B船は、操舵室船首側に窓が3枚設置されており、各窓間の窓枠の幅は約13cmであった。(写真3参照)</p>

<p>写真3 B船操舵室から船首方の見通し状況</p> <p>B船の乗組員は、操舵室内の出入口付近の階段に腰を掛けて休息していた。</p> <p>本事故当時、A船及びB船の全乗船者は、いずれも救命胴衣を着用していた。</p>
<p>分析</p> <p>乗組員等の関与</p> <p>船体・機関等の関与</p> <p>気象・海象等の関与</p> <p>判明した事項の解析</p>	<p>A あり、B あり</p> <p>A なし、B あり</p> <p>A なし、B なし</p> <p>A船は、勝浦港南南東方沖で遊漁しながら漂泊中、船長Aが、他船が遊漁中のA船を避けてくれるものと思い、釣り客の釣り糸が真下に延びるよう主機の操作に集中していたことから、船尾方から接近するB船に気付かず、B船と衝突したものと考えられる。</p> <p>B船は、勝浦港南南東方沖を北北西進中、船長Bが、前路に他船はいないと思い、船首方の窓枠による死角が生じた状態で航行を続けたことから、前路で漂泊中のA船に気付かず、A船と衝突したものと考えられる。</p> <p>船長Bは、2Mレンジに設定したレーダーに船舶等の支障となる映像はなく、目視でも周囲に船舶を認めなかったことから、前路に他船はいないと思ったものと考えられる。</p>
<p>原因</p>	<p>本事故は、勝浦港南南東方沖において、A船が遊漁しながら漂泊中、B船が北北西進中、船長Aが、他船が遊漁中のA船を避けてくれるものと思い、主機の操作に集中し、また、船長Bが、前路に他船はいないと思い、船首方の窓枠による死角が生じた状態で航行を続けたため、両船が衝突したものと考えられる。</p>

再発防止策	<p>今後の同種事故等の再発防止に役立つ事項として、次のことが考えられる。</p> <ul style="list-style-type: none">・ 船長は、漂泊中においても、他の船舶が避けてくれると思わず、常時、周囲の見張りを行うこと。・ 船長は、航行中、操舵室の窓枠等により死角が生じる場合、体を左右に傾けるなどして死角を補う見張りを適切に行うこと。
--------------	---

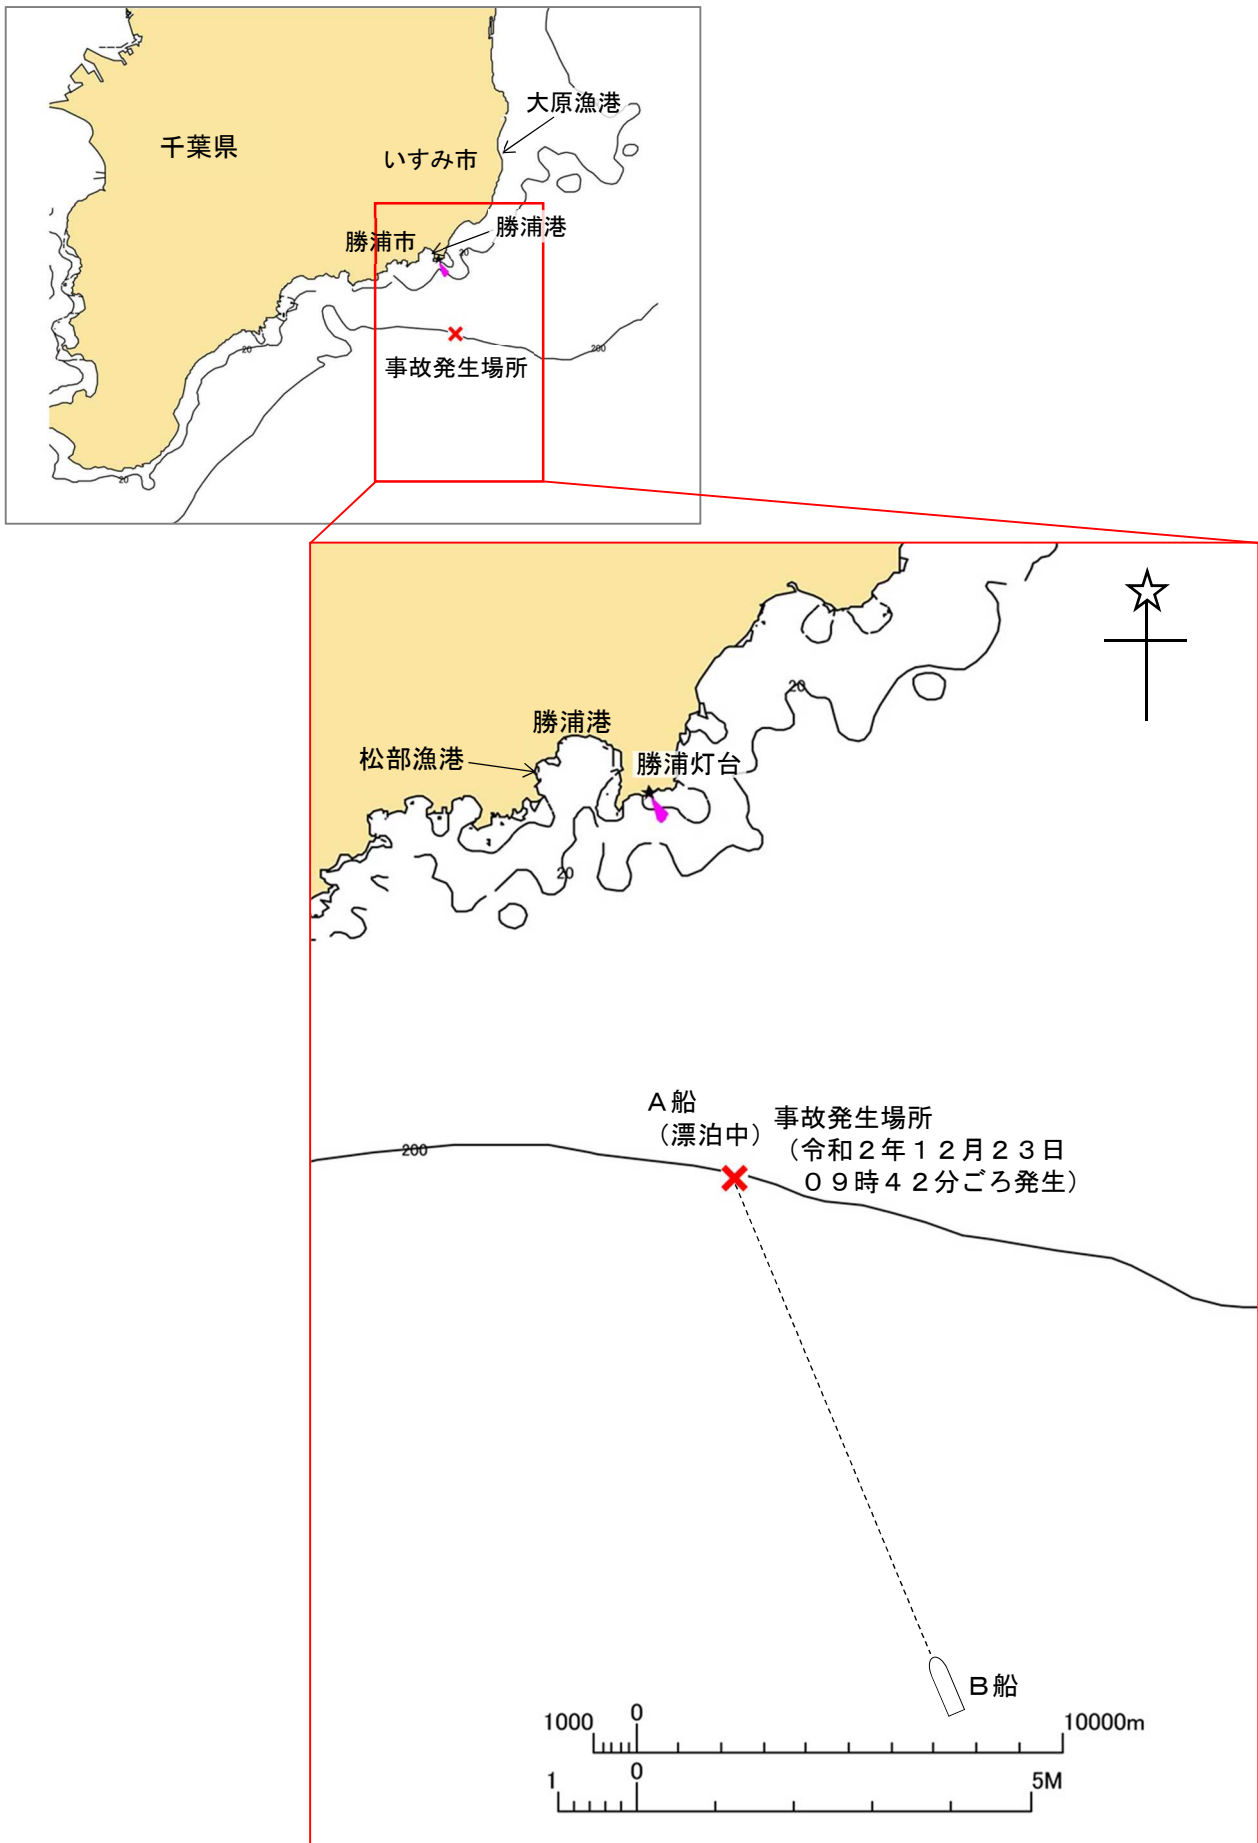
付図1 事故発生経過概略図

船長Bは、操舵室右舷寄りの操縦席に腰を掛けて操船に当たり、松部漁港に向けて自動操舵とし、約10ノットの対地速力で北北西進中、2Mレンジのレーダーに船舶等の支障となる映像はなく、目視でも周囲に船舶を認めなかったため、前路に他船はいないと思った。

船長Bは、その後も同じ姿勢で操船を続けていたところ、衝撃があり、A船と衝突したことに気付き、主機を中立とし、操舵室を出てB船の損傷を確認した後、A船にB船を寄せて負傷者、船体損傷等の状況を確認し、A船と共に勝浦港に入港した。
