船舶事故調査報告書

事故種類	乗揚
発生日時	令和3年1月26日 04時20分ごろ
発生場所	徳島県阿南市蒲生田岬 ^{かもだ} 東南東方沖 蒲生田岬灯台から真方位120° 1,270m付近 （概位 北緯33°49.7′ 東経134°45.7′）
事故の概要	砂利採取運搬船第三勝栄丸 ^{かつえい} は、南西進中、暗岩に乗り揚げた。 第三勝栄丸は、船長が負傷し、左舷船首船底部外板に亀裂を生じた。
事故調査の経過	令和3年1月28日、本事故の調査を担当する主管調査官（神戸事務所）ほか1人の地方事故調査官を指名した。 原因関係者から意見聴取を行った。
事実情報 船種船名、総トン数 船舶番号、船舶所有者等 L×B×D、船質 機関、出力、進水等	砂利採取運搬船 第三勝栄丸、354トン 133547、株式会社水嶋海事工業 48.00m×11.50m×5.60m、鋼 ディーゼル機関、735kW、平成5年2月 （写真1参照）
	  船舶所有者提供
	写真1 本船
乗組員等に関する情報	船長 57歳 四級海技士（航海） 免許年月日 平成27年11月27日 免状交付年月日 平成28年1月14日 免状有効期間満了日 令和3年3月26日 航海士 66歳

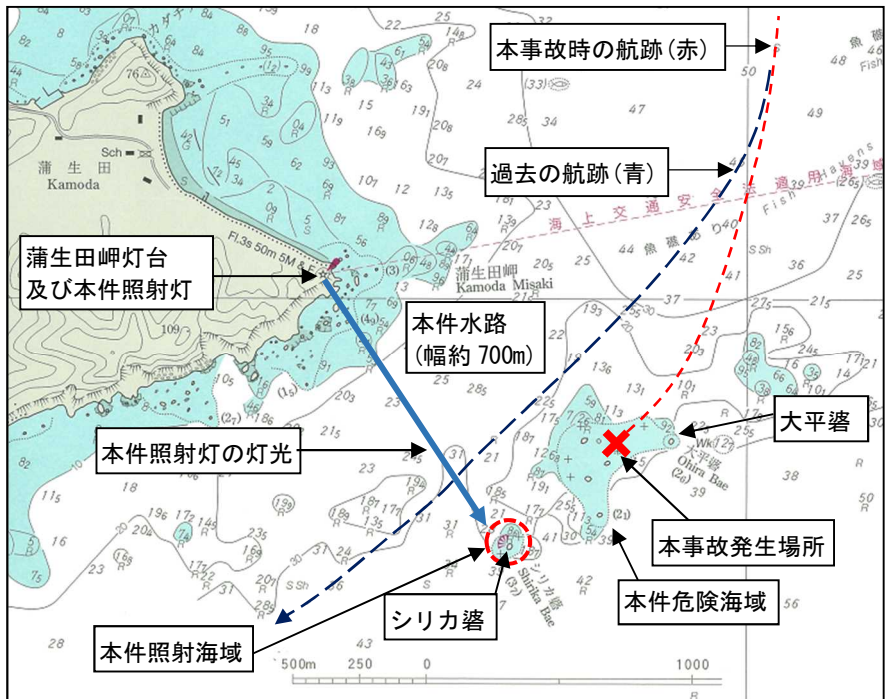
図1 海図W1104抜粋並びに本事故時の航跡及び予定針路

海図W1104（橘港及付近）によれば、蒲生田岬南東方沖の水上岩であるシリカ礫（高さ3.7m）と大平礫（高さ2.6m）の間の、危険界線*1で囲まれた海域（以下「本件危険海域」という。）に水深不明の暗岩が多数存在していることが示され、また、蒲生田岬灯台（単閃白光、毎3秒に1閃光）には本件照射灯（不動白光）が併設され、同灯台南東方沖1,200m付近に存在するシリカ礫を照らしている。（図1参照）

瀬戸内海水路誌（平成30年3月刊行）には、「四国沿岸を航行する小型船はシリカ礫（高さ3.7m）～蒲生田岬間（水深10m以上の水域の幅は約700m）を通航するものが多い。この水路の両側には陰礁が多い。」と記載されている。

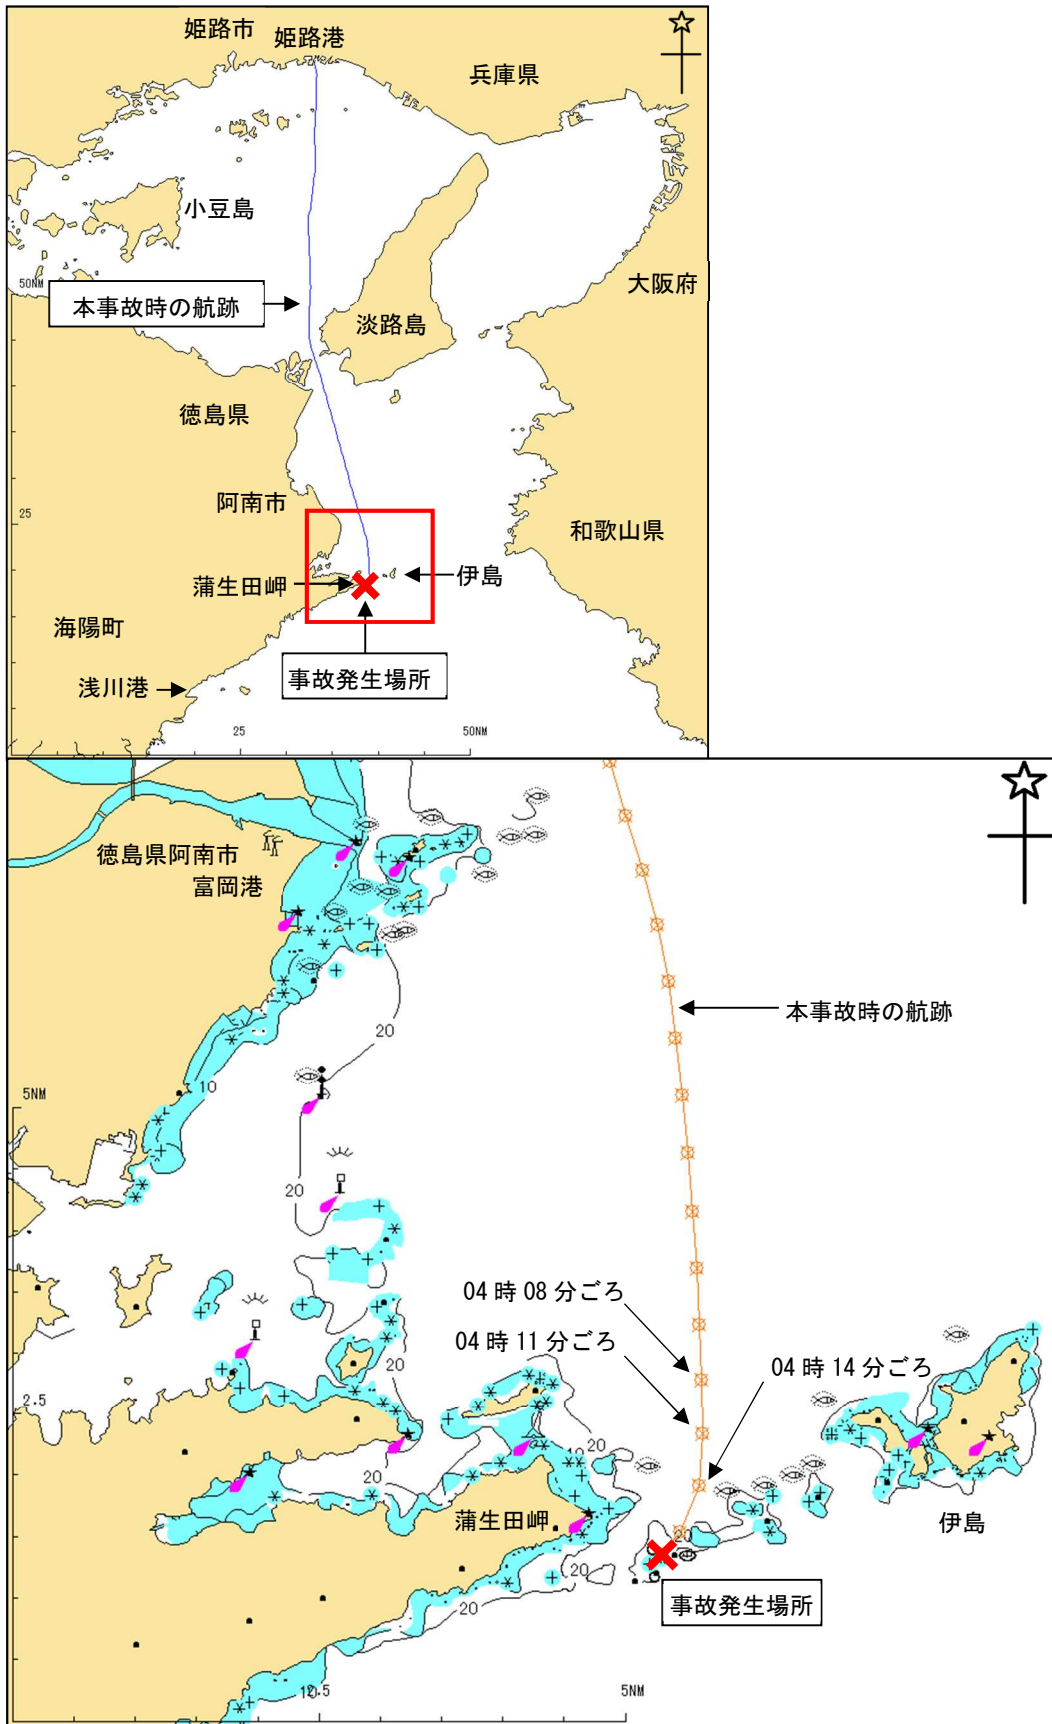
付図1 航行経路図1

<p>原因</p>	<p>本事故は、夜間、本船が、蒲生田岬東南東方沖を南西進中、航海士が、本件照射海域を左舷船首方に見て航行すれば、本件水路を安全に通過できると思い、本件照射海域に意識を向けて小角度の針路変更を行いながら航行を続けたため、本件危険海域に向かうこととなり、暗</p>

岩に乗り揚げたものと考えられる。
再発防止策	<p>今後の同種事故等の再発防止に役立つ事項として、次のことが考えられる。</p> <ul style="list-style-type: none"> ・ 船橋当直者は、夜間に浅所が多数点在する狭い海域を航行する際、特定の対象のみに意識を向けず、レーダー及びGPSプロッターで船位の確認を継続して行うとともに、安全な針路となるよう適切な角度で針路変更を行うこと。 ・ 船橋当直者は、事前に最大縮尺の海図等を参考にして可航水域及び航行の支障となる浅所の場所を確認し、安全な予定針路及び変針予定場所を設定しておくこと。 ・ 船長は、船橋当直者に対し、危険な海域を航行しないよう明確に指示すること。 ・ 船橋当直者は、航程の短縮がそれほど期待できない場合、可能な限り、危険な浅所が多い海域を避けて航行することが望ましい。
