# 船舶事故調査報告書

令和3年7月14日

運輸安全委員会（海事専門部会）議決

事故種類	乗組員死亡
発生日時	令和2年9月15日 21時10分ごろ（死亡日時：9月17日 16時43分）
発生場所	石川県志賀町海士埼西方沖 海士埼灯台から真方位273° 2.6海里（M）付近 （概位 北緯37°09.0′ 東経136°37.0′）
事故の概要	漁船七五三丸は、揚錨作業中、甲板員が、破断した揚錨用ローラのドラムに当たって負傷し、その後、死亡した。
事故調査の経過	令和2年9月23日、本事故の調査を担当する主管調査官（神戸事務所）ほか1人の地方事故調査官を指名した。 原因関係者から意見聴取を行った。
事実情報 船種船名、総トン数 船舶番号、船舶所有者等 L×B×D、船質 機関、出力、進水等	漁船 七五三丸、19.87トン IK2-5523（漁船登録番号）、大漁丸水産有限会社（A社） 17.61m（Lr）×3.87m×1.28m、FRP ディーゼル機関、610.00kW、昭和53年10月 第244-23633号（船舶検査済票の番号）
乗組員等に関する情報	船長 58歳 一級小型船舶操縦士・特殊小型船舶操縦士・特定 免許登録日 昭和63年2月22日 免許証交付日 平成29年11月6日 （令和5年2月21日まで有効） 甲板員A 44歳 一級小型船舶操縦士・特殊小型船舶操縦士・特定 免許登録日 平成13年1月25日 免許証交付日 平成27年11月2日 （令和3年1月24日まで有効） 漁労長 59歳 一級小型船舶操縦士・特殊小型船舶操縦士・特定 免許登録日 昭和56年3月19日 免許証交付日 平成28年11月1日 （令和4年5月17日まで有効）
死傷者等	死亡 1人（甲板員A）

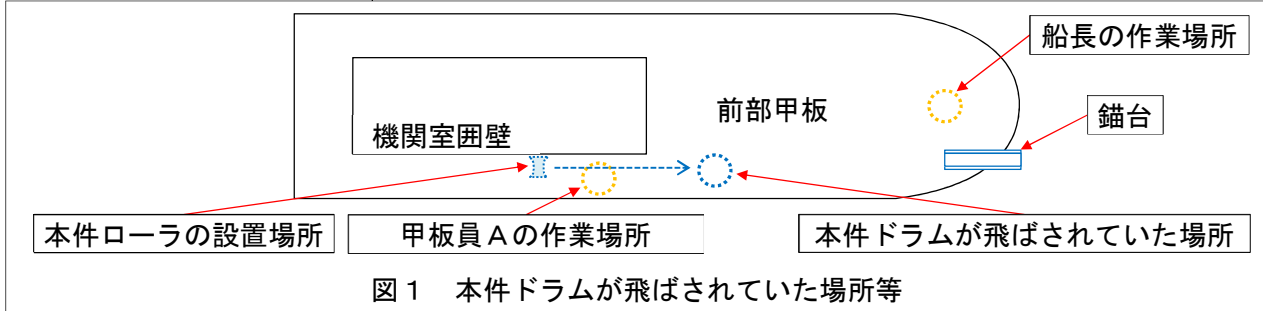
船長は、甲板員 A の左腕から出血していること、及び本件ドラムが前部甲板まで飛ばされていることが分かり、本件ドラムが本件ローラから脱落して船首方に飛んで甲板員 A の身体に当たったと思い、甲板員 A の身体を支えて前部甲板上に座らせた後、操舵室の無線で船団の全船に甲板員 A が負傷したことを連絡した。(図 1 参照)

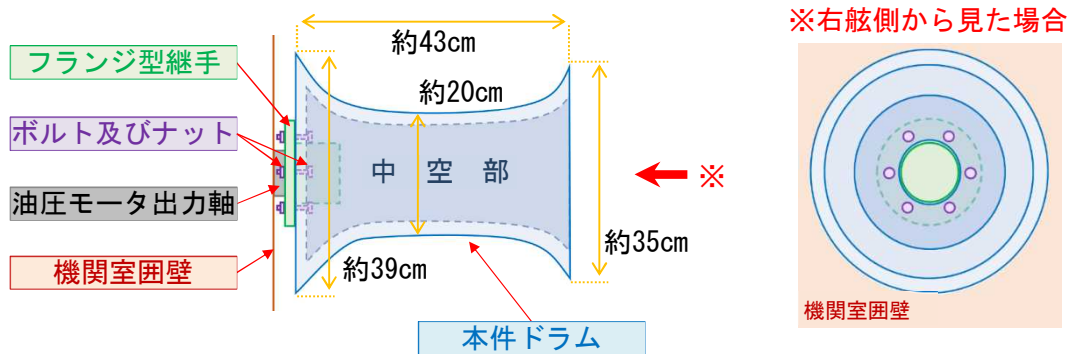
図2 本件ローラの構造 (イメージ)

本件ローラは、油圧モータ (定格出力トルク 4 4 9 kgfm) 駆動で、同モータの出力軸にはフランジ型継手を取り付けられ、本件ドラムが同継手にボルト6本で固定されていた。

本件ドラムは、直径が両端部から中央部に向かって小さくなる鼓形 (中空) の形状をしていた。

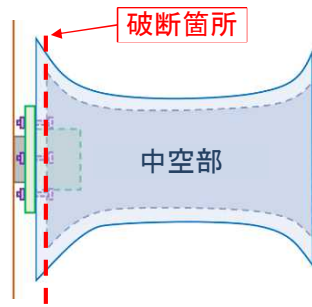
図3 本件ドラム破断箇所

本件ドラムは、フランジ型継手とのボルト固定部付近で円周状に剥がれるように破断して2つに分離しており、一部がボルト6本で固定された状態で円盤状に同継手に残され、分離した残りの部分（以下「破断分離部」という。）が、錨索（直径約18mm）が巻かれた状態で前部甲板まで飛ばされていた。

<p>ものと考えられる。</p> <p>本件ドラムは、破断部周辺の内面で錆が層状に剥離していたことから、同部周辺で部分的に肉厚が減少したり、亀裂が生じたりして徐々に強度が低下し、本事故発生時、揚錨時に受けたねじりモーメント等により同部周辺で亀裂が急激に進展して円周状に剥がれるように破断した可能性があると考えられる。</p> <p>本件ドラムは、次のことから、甲板員Aが、本件ドラムを低速で回転させ、船首方を向いて本件ドラムで巻き取った錨索（直径約18mm）を手繰って甲板上にコイル状に置く作業を行っていた際、破断したものと考えられる。</p> <ol style="list-style-type: none"> <li>(1) 本事故が、揚錨開始後、早い段階で発生していること。</li> <li>(2) 甲板員Aが、左上腕を負傷していること。</li> <li>(3) 前部甲板まで飛ばされていた本件ドラムの破断分離部に錨索（直径約18mm）が巻かれていたこと。</li> </ol>
<b>原因</b>	<p>本事故は、夜間、甲板員Aが、海士埼西方沖において、長年の使用で本件ドラムの内面で腐食が進行していた状況下、本件ローラの船首方で錨索を本件ドラムで巻き取りながら揚錨作業を行っていた際、揚錨時に受けたねじりモーメント等により本件ドラムが破断したため、船首方に飛んだ本件ドラムの破断分離部が左上腕に当たって負傷したことにより発生したものと考えられる。</p>
<b>再発防止策</b>	<p>今後の同種事故等の再発防止に役立つ事項として、次のことが考えられる。</p> <ul style="list-style-type: none"> <li>・ 船舶所有者は、所有船舶で長年使用されている揚錨用ローラ等のドラムについて、ドラム内面で腐食が進行しているおそれがあるので、定期的に乗組員にドラム内面の発錆状況を外観や打音により確認させるほか、必要に応じてドラムの点検をドラム製造会社や船用機器メーカーに依頼し、ドラムの強度に影響を与えるような腐食が生じていることが判明した場合は、速やかにドラムの交換を行うこと。</li> </ul>

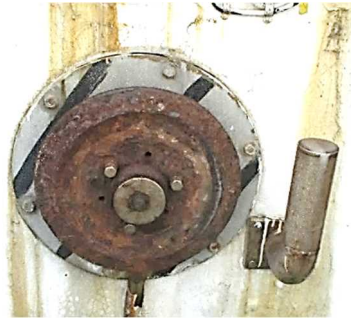
写真6 フランジ型継手に残されていた本件ドラムの一部

本件ドラムは、全面（外面及び中空部側内面）に発錆（錆が生じること）<sup>はっせい きび</sup>していたが、内面では、腐食がより進行しており、うろこ状の錆が生じていたほか、破断部周辺で錆が層状に剥離していた。

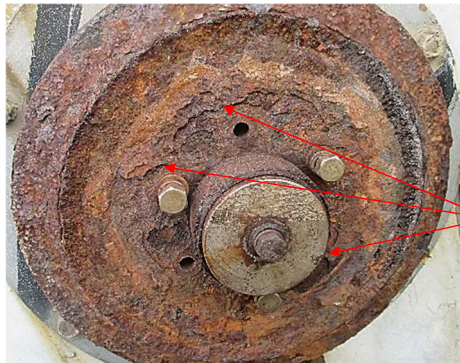
写真8 フランジ型継手に残されていた本件ドラムの一部（破断面）

内面の発錆状況  
(うろこ状の錆)

内面の発錆状況  
(錆の層状剥離)
