## 船舶事故調査報告書

事故種類	乗揚
発生日時	令和2年5月20日 08時10分ごろ
発生場所	阪神港大阪第5区 大阪南防波堤灯台から真方位172°455m付近 (概位 北緯34°38.1′ 東経135°23.9′)
事故の概要	貨物船ときわは、入航中、 <sup>さきしま</sup> 咲洲埋立地西側護岸の消波ブロックに乗り揚げた。 ときわは、球状船首部外板に凹損等を生じ、また、護岸は、約20基の消波ブロックに破損を生じた。
事故調査の経過	令和2年5月21日、本事故の調査を担当する主管調査官（神戸事務所）ほか1人の地方事故調査官を指名した。 原因関係者から意見聴取を行った。
事実情報 船種船名、総トン数 船舶番号、船舶所有者等 L×B×D、船質 機関、出力、進水等	貨物船 ときわ、499トン（118TEU） 142866、真宝海運有限会社（船舶所有者、A社）、井本商運株式会社（運航者、B社） 77.50m×12.50m×6.70m、鋼 ディーゼル機関、1,499kW、平成28年11月
乗組員等に関する情報	船長 60歳 四級海技士（航海） 免許年月日 昭和62年4月16日 免状交付年月日 平成29年2月17日 免状有効期間満了日 令和4年4月15日
死傷者等	なし
損傷	本船 球状船首部外板に凹損等 護岸 消波ブロック等に破損
気象・海象	気象：天気 晴れ、風向 西、風力 3、視界 良好 海象：波高 約0.8m 潮汐 下げ潮の中央期、満潮時刻 05時24分、潮高 約130cm、干潮時刻 11時46分、潮高 約40cm（大阪）
事故の経過	本船は、船長及び機関長ほか4人が乗り組み、20フィートコンテナ52個（総載貨重量約1,094t）を積載し、船首部喫水約3.35m、船尾部喫水約4.25mの状態で阪神港沖に錨泊していた。

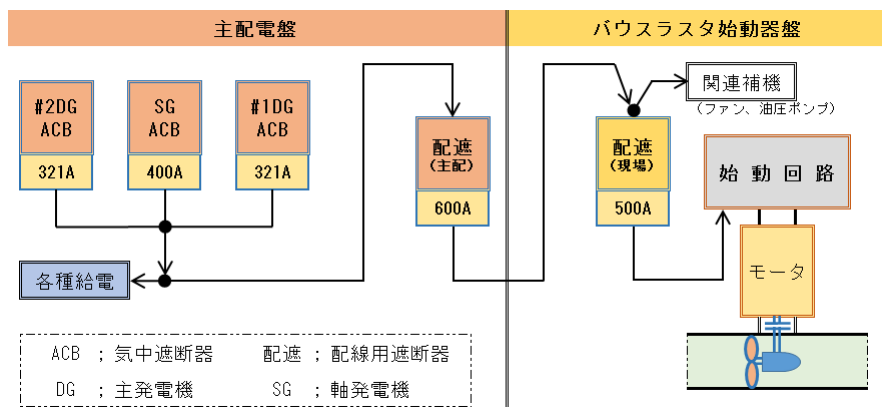
図1 バウスラスタへの給電経路図

本船は、主発電盤に定格容量約321Aの主発電機用気中遮断器(ACB)、定格容量約400Aの軸発電機用ACB及び定格容量約600Aのバウスラスタ用大型配線用遮断器が、船首楼倉庫内の本件モータ用始動器盤に定格容量約500Aの大型配線用遮断器が、それぞれ装備されていた。(図1参照)

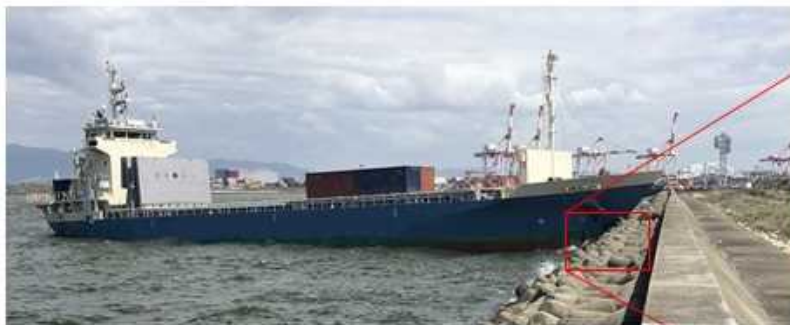
写真1 本船の損傷状況

球状船首部等の外板に凹損が生じていたものの、至近の船首水タンク等への浸水や燃料油の漏えい等がないことが確認された。

(衝突直後の状況)

本船は、21日運輸局による臨時検査を受けた後、引船によりえい航されて他の岸壁に移動して積み荷を全て陸揚げした後に修繕ドックに向かい、同地で球状船首部外板の修理が行われた。

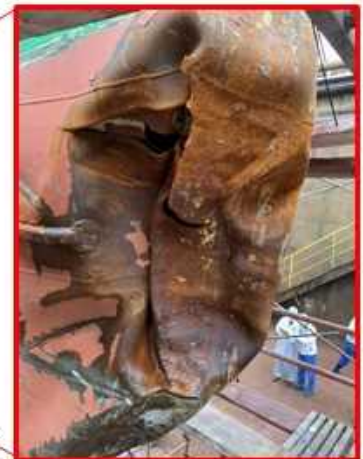
(球状船首部外板の破損状況)

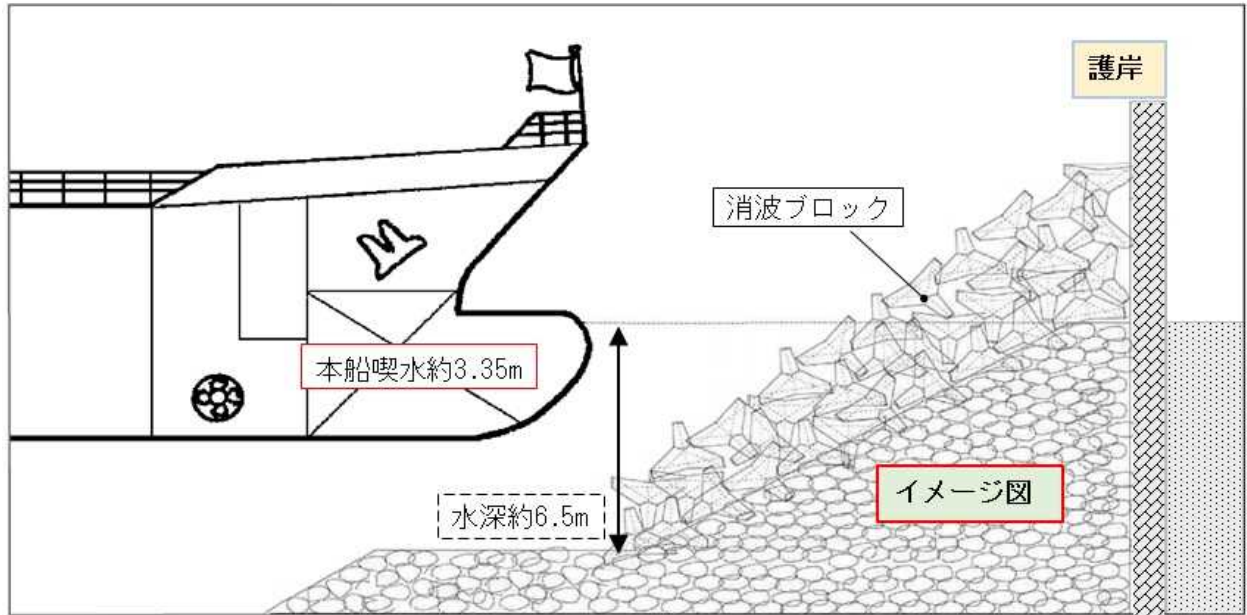
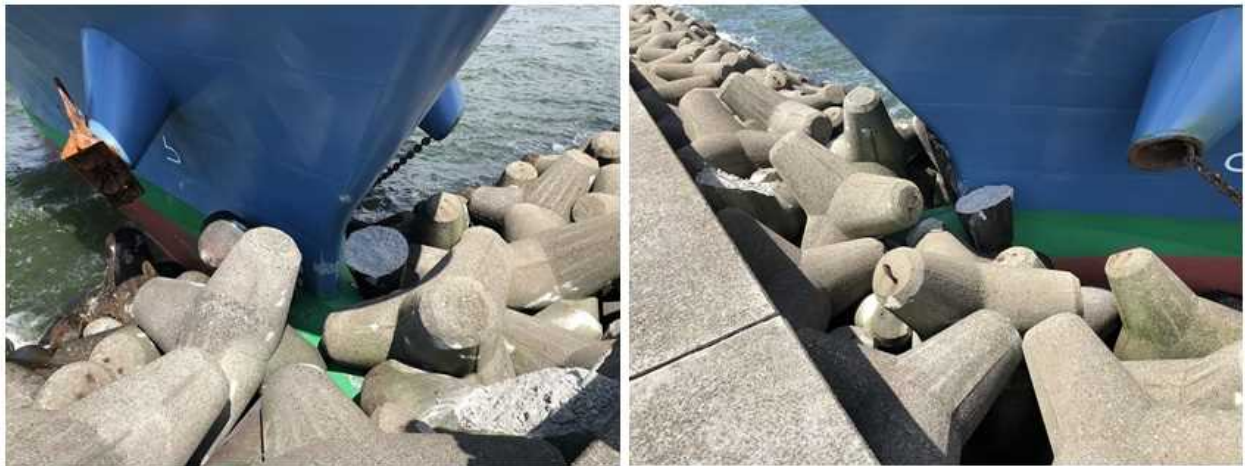
写真2 本件護岸の損傷状況

本件護岸は、調査の結果、消波ブロック約10個の破損が判明した。
