船舶事故調査報告書

事故種類	被引浮体搭乗者負傷
発生日時	令和2年8月19日 14時43分ごろ
発生場所	滋賀県大津市北比良南東方沖（琵琶湖西部） 北比良会館四等三角点から真方位103°690m付近 （概位 北緯35°13.3′ 東経135°57.4′）
事故の概要	水上オートバイミヤビは、搭乗者4人が乗った浮体をえい航して遊走中、浮体から落水した搭乗者1人が負傷した。
事故調査の経過	令和2年8月25日、本事故の調査を担当する主管調査官（神戸事務所）ほか1人の地方事故調査官を指名した。 原因関係者から意見聴取を行った。
事実情報 船種船名、総トン数 船舶番号、船舶所有者等 L×B×D、船質 機関、出力、進水等	水上オートバイ ミヤビ、0.1トン 250-56256大阪、個人所有 2.85m (Lr) × 1.06m × 0.43m、FRP ガソリン機関、213kW、平成25年5月
乗組員等に関する情報	船長 54歳 特殊小型船舶操縦士 免許登録日 令和1年10月28日 免許証交付日 令和1年10月28日 （令和6年10月27日まで有効） 搭乗者A 52歳
死傷者等	重傷 1人（搭乗者A）
損傷	なし
気象・海象	気象：天気 晴れ、風向 東、風力 2、視界 良好 水象：湖面 平穏
事故の経過	本船は、船長が1人で乗り組み、同乗者1人（以下「本件同乗者」という。）を後部座席に乗せ、4人乗りのトーイングチューブ（以下「本件浮体」という。）の後部右側に搭乗者Aを、後部左側に搭乗者1人（以下「搭乗者B」という。）を、前部右側に搭乗者1人を、前部左側に搭乗者1人（以下「搭乗者C」という。）をそれぞれ両手で取っ手を握らせ、搭乗者A及び搭乗者Bが両足を本件浮体の後方に伸ばした姿勢で、前部搭乗者2人が両足を本件浮体の前方に伸ばした姿勢でそれぞれ着座し、遊走の目的で、本件浮体に長さ約14.5mの

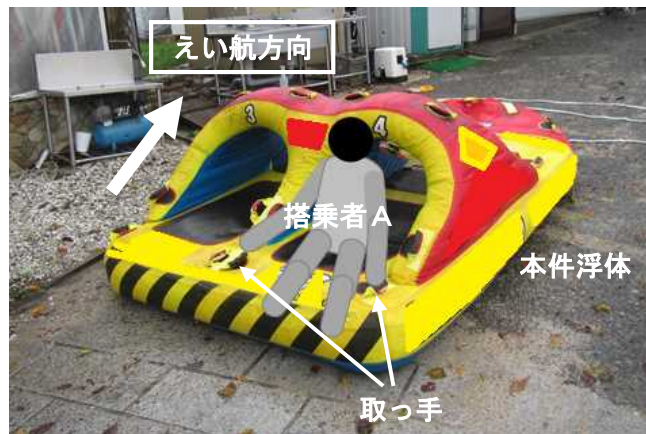
写真2 搭乗者Aの搭乗状況

本船は、船長が、搭乗者Cから出発場所に帰ろうと言われたので出発場所に帰ることとし、陸地に沿って約20～30km/hの速力（対地速力、以下同じ。）で北東進後、湖上に設置されたブイを左方に見て、船首を出発場所に向けようと左旋回した際、令和2年8月19日14時43分ごろ、本件浮体が遠心力で振られ、搭乗者Aが、取っ手を握っていた手で身体を支えきれなくなり、本件浮体の後方に仰向けの状態で投げ出されて落水して身体を水面に強く打ち付け、本件浮体に搭乗していたその他の3人も本件浮体から投げ出されて落水した。

<p>と思い、約20～30km/hの速力を維持した状態で左旋回したが、搭乗者Aらが落水しないようにもっと速力を落して本件浮体をえい航すれば良かったと本事故後に思った。</p> <p>船長、本件同乗者及び搭乗者4人は、救命胴衣を着用していた。</p> <p>船長は、本件浮体に表示された注意書を読んでいなかった。</p> <p>本件浮体には、以下の英文注意書（一部抜粋）が表示されていた。</p> <p><i>WARNING</i></p> <p><i>WATERSPORTS INVOLVE RISKS OF SEVERE INJURY OR DEATH. Follow all instructions and safety information below and in owner's manual To reduce risks:</i></p> <p><i>DRIVER IS RESPONSIBLE FOR SAFETY. Tube cannot be controlled by rider!</i></p> <p><i>・ NEVER MAKE SHARP TURNS which may cause the tube to rapidly accelerate.</i></p> <p>（仮訳）</p> <p>ウォータースポーツは、重傷又は死亡の危険性を伴う。危険性を軽減させるため、以下の取扱説明、安全情報及び所有者マニュアルに従うこと。</p> <p>操縦者は安全に対して責任がある。</p> <p>浮体は搭乗者によって制御することができない！</p> <p>・ 浮体の急加速となる急旋回を決して行ってはならない。</p>
<p>分析</p> <p>乗組員等の関与</p> <p>船体・機関等の関与</p> <p>気象・海象等の関与</p> <p>判明した事項の解析</p>	<p>あり</p> <p>なし</p> <p>なし</p> <p>本船は、本件海岸南南東方沖において、浮体の搭乗経験のない搭乗者Aほか3人が乗った本件浮体をえい航して約20～30km/hの速力で遊走中、船長が、同速力を維持した状態で左方に急旋回を行ったことから、本件浮体が遠心力により振られ、本件浮体から投げ出された搭乗者Aが落水して身体を水面に強く打ち付けて負傷したものと考えられる。</p> <p>船長は、浮体に乗って落水した経験があり、搭乗者Aらが本件浮体から落水したとしても負傷することはないと思ったことから、約20～30km/hの速力を維持した状態で左方に急旋回を行ったものと考えられる。</p> <p>搭乗者Aは、本件浮体が遠心力により振られた際、取っ手を握っていた手で身体を支えきれなくなったことから、本件浮体の後方に仰向けの状態で投げ出されたものと考えられる。</p>

<p>km/h の速力で遊走中、船長が、同速力を維持した状態で左方に急旋回を行ったため、本件浮体が遠心力により振られ、本件浮体から投げ出された搭乗者Aが落水して身体を水面に強く打ち付けたことにより発生したものと考えられる。</p>
<p>再発防止策</p>	<p>今後の同種事故等の再発防止及び被害の軽減に役立つ事項として、次のことが考えられる。</p> <ul style="list-style-type: none"> ・ 操船者は、浮体をえい航して旋回する場合、浮体に大きな遠心力がかかって浮体搭乗者が水面に投げ出され、大きな衝撃を受ける危険があるので、十分減速すること。 ・ 操船者は、浮体のえい航を始める前に浮体に記載された注意書を確認すること。
