船舶事故調査報告書

事故種類	乗組員死亡
発生日時	令和3年1月6日 08時00分ごろ～11時20分ごろ（死亡日時：1月6日 朝～昼前ごろ）
発生場所	不明（京都府舞鶴市舞鶴港国際ふ頭北東方沖）
事故の概要	漁船北村丸は、桁網の投入作業中、船長が落水して溺死した。北村丸は、岩場に乗り揚げ、船底部外板の擦過傷等を生じた。
事故調査の経過	令和3年1月20日、本事故の調査を担当する主管調査官（神戸事務所）ほか1人の地方事故調査官を指名した。 原因関係者からの意見聴取は、本人が本事故で死亡したため、行わなかった。
事実情報 船種船名、総トン数 船舶番号、船舶所有者等 L×B×D、船質 機関、出力、進水等	漁船 北村丸、2.6トン KT3-11235（漁船登録番号）、個人所有 9.46m(Lr)×2.05m×0.75m、FRP ディーゼル機関、漁船法馬力数70、昭和58年3月24日
乗組員等に関する情報	船長 88歳 一級小型船舶操縦士・特殊小型船舶操縦士・特定 免許登録日 昭和49年8月16日 免許証交付日 平成30年10月23日 (令和6年3月20日まで有効)
死傷者等	死亡 1人（船長）
損傷	船底部外板及びシューピースに擦過傷、プロペラ翼に欠損
気象・海象	気象：天気 晴れ、風向 東から南西、風力 1から2、視界 良好 海象：海上 平穏、潮汐 下げ潮初期から同潮末期、水温 約14℃
事故の経過	本船は、船長が1人で乗り組み、なまこ桁網漁の目的で、令和3年1月6日08時00分ごろ舞鶴港内の係留地を出航した。 国際ふ頭北東方沖の工事区域で警戒船業務に当たっていた船長の家族の友人は、国際ふ頭北東岸で動きのない本船を認めて不審に思い、11時20分ごろ船長の家族に電話で連絡した。 船長の家族は、友人からの電話連絡を受け、船外機船で舞鶴港内の係留地を出航し、国際ふ頭北東岸の現場に到着したところ、岩場に乗り揚げた本船を認め、船外機をチルトアップして本船に接近して移乗し、11時45分ごろ本船が無人の状態であることが分かった。（写

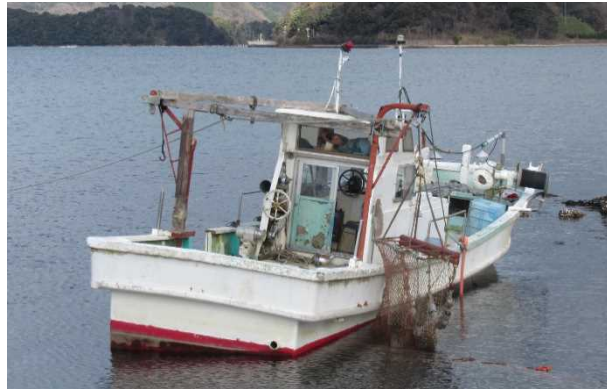
写真 1 岩場に乗りに揚げた本船（海上保安庁提供）

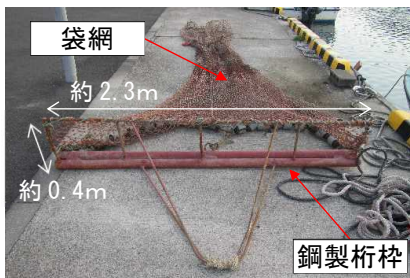
左舷桁網及び右舷桁網は、海中投入前、それぞれ袋網を船内に取り込んだ状態で鋼製ポストにフックで吊られて保持されており、全長約50～100mの各引き綱（以下「左舷引き綱」及び「右舷引き綱」という。）が同ポストに取り付けられた滑車を通して後部甲板上に置かれていた。

写真2 本船の桁網

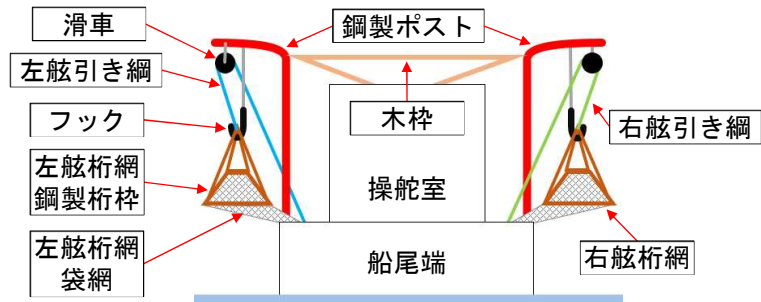
図1 海中投入前の桁網の状態（船尾側から見たイメージ）

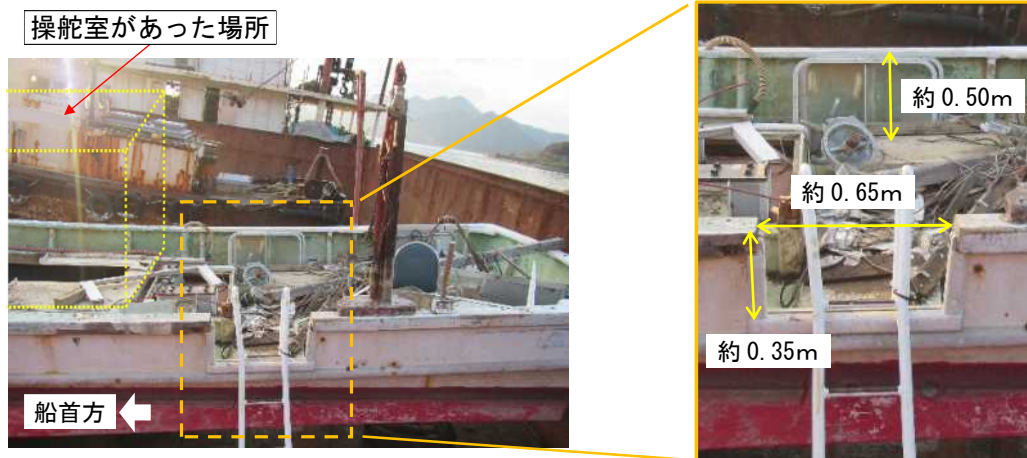
本船は、後部甲板のブルワーク（船べり）の高さが約0.50mで、後部甲板の左舷側ブルワークに、採貝漁で使用する漁具を取り込みやすくする等の目的で、開口部（幅約0.65m、高さ約0.35m）が設けられていた。（写真3参照）

写真3 後部甲板のブルワークの高さ及び左舷側開口部の寸法（解撤作業中の本船を撮影）

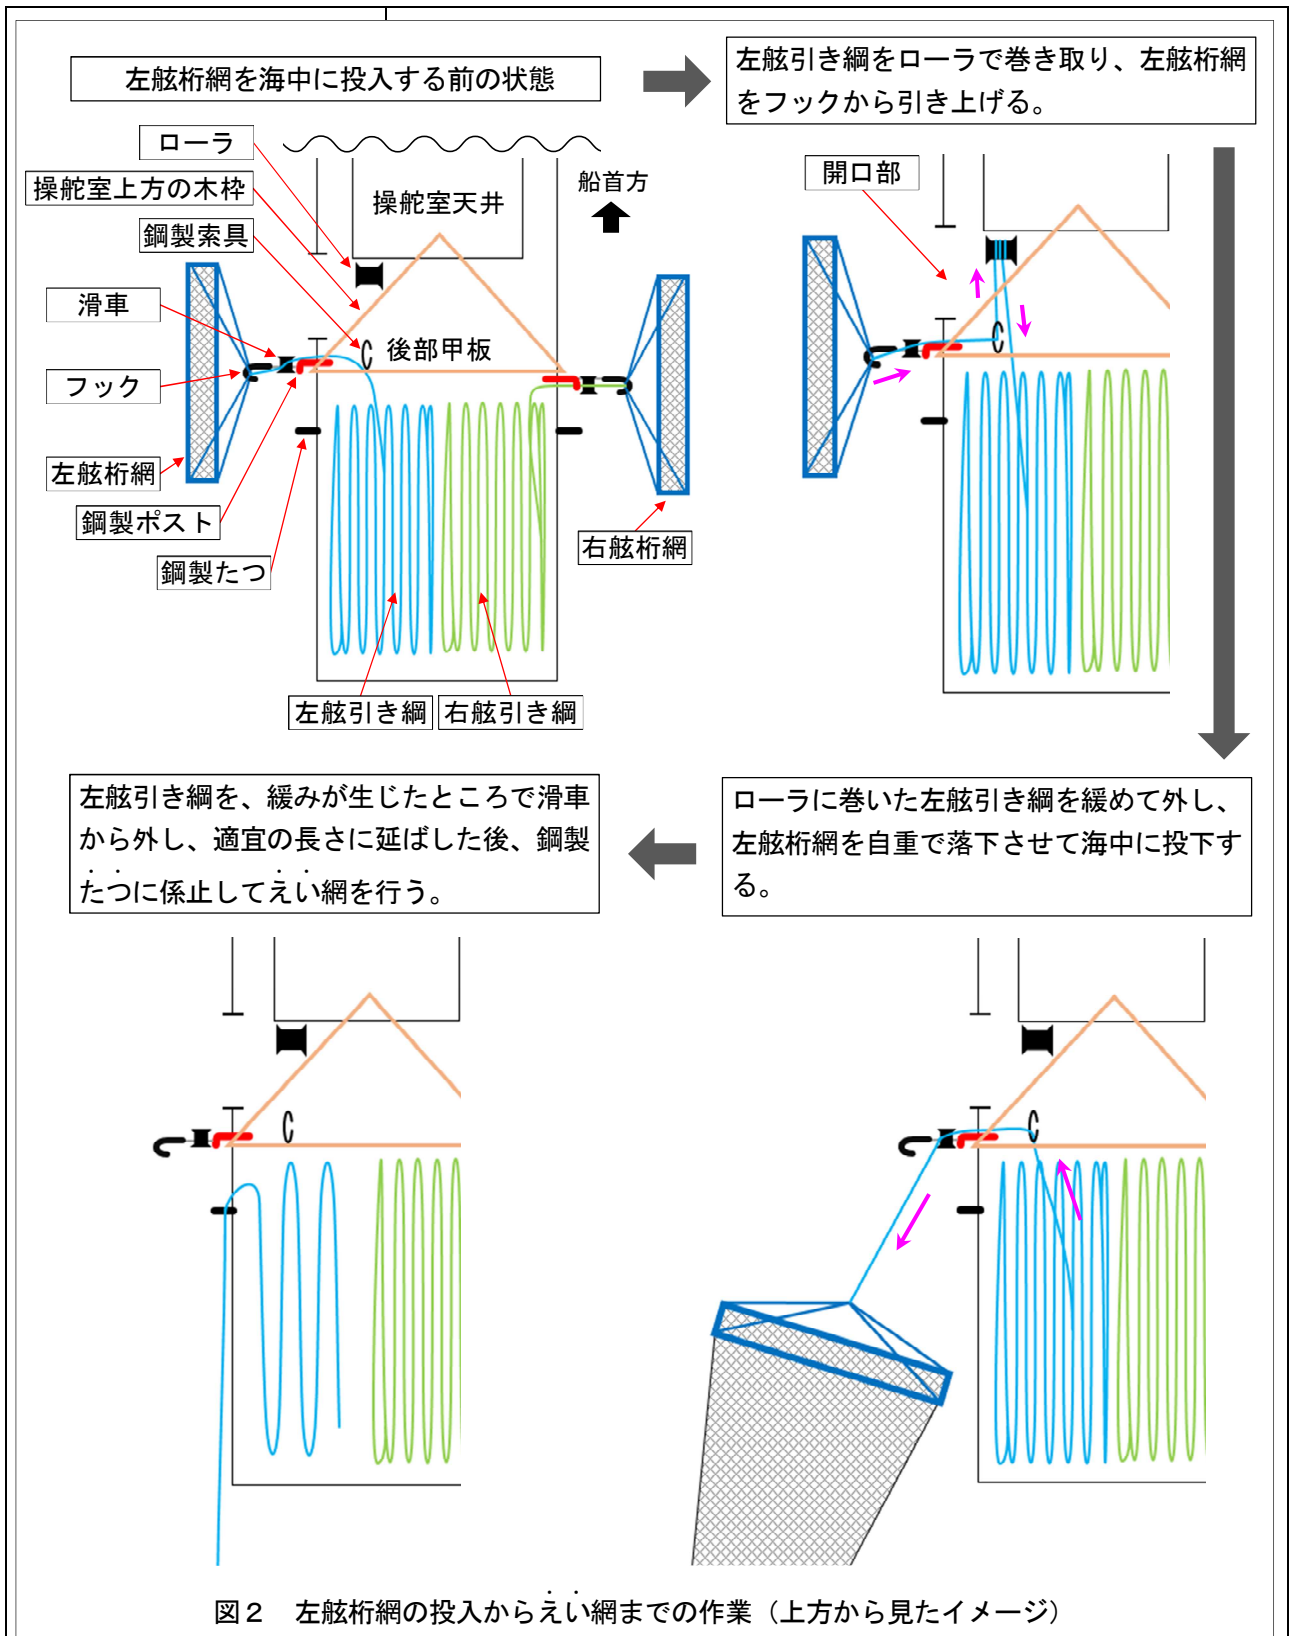
③ 左舷桁網の投入の際は、左舷引き綱がプロペラに巻き込まれることを防止する目的で、予め左舵を取った上、左舷引き綱を操舵室上方の木枠に取り付けた鋼製索具を介して後部甲板に備えられたローラで巻き取り、左舷桁網をフックから引き上げた後、同ローラに巻いた左舷引き綱を緩めて外し、左舷桁網を自重で海中に投下させていた。

④ 左舷桁網の投入後は、左舷桁網が着底して左舷引き綱に緩みが生じたところで、左舷引き綱を滑車から外し、その後、左舷引き綱を、水深に合わせて適宜の長さまで延ばし、鋼製ポストの船尾方に設けられた鋼製たつに係止すると、舵を中央に戻してえい網を行っていた。

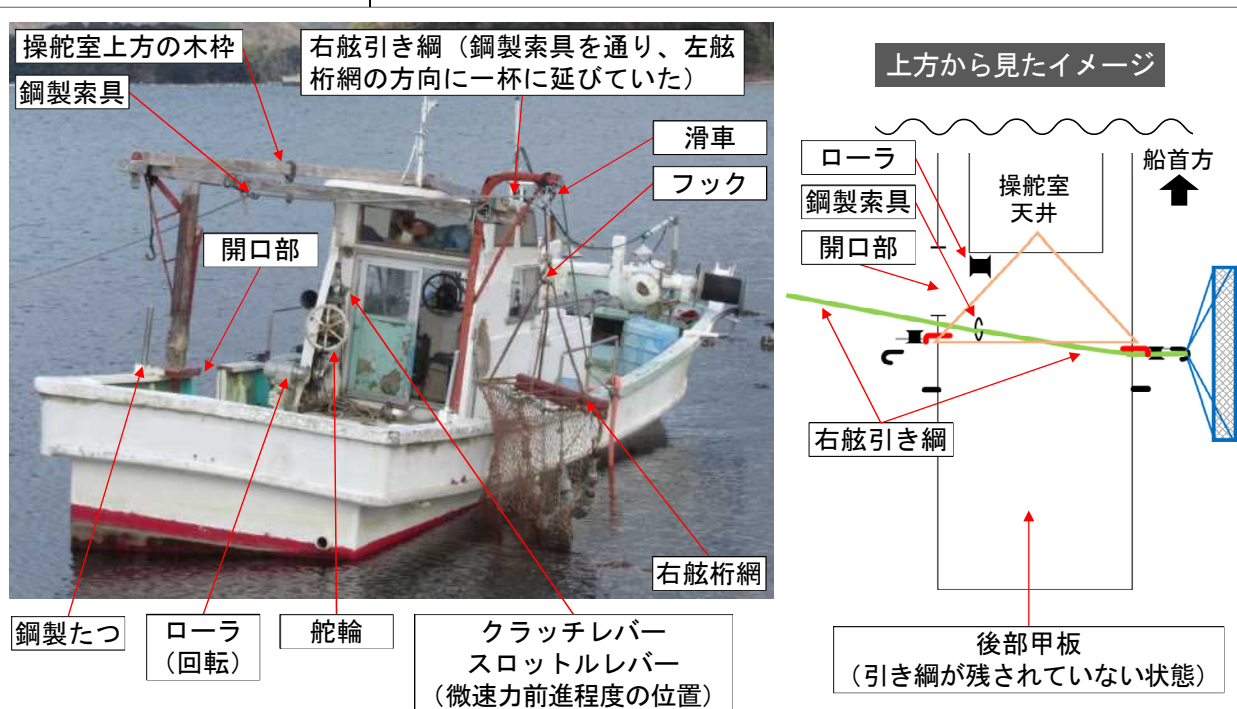
- ① 本船は、船首を北東方に向けて乗り揚げられており、操舵室外のクラッチレバー及びスロットルレバーが微速力前進程度の位置に入り、後部甲板のローラが回転していた。
- ② 左舷桁網が、左舷方に投入され、左舷引き綱は後部甲板上に残されておらず、また、右舷桁網が鋼製ポストにフックで吊られた状態で、右舷引き綱は操舵室上方の木枠に取り付けた鋼製索具を通して左舷桁網の方向に一杯に伸びていた。
- ③ 後部甲板下の区画には、なまこは入れられていなかった。

図3 岩場に乗り揚げた本船の状態

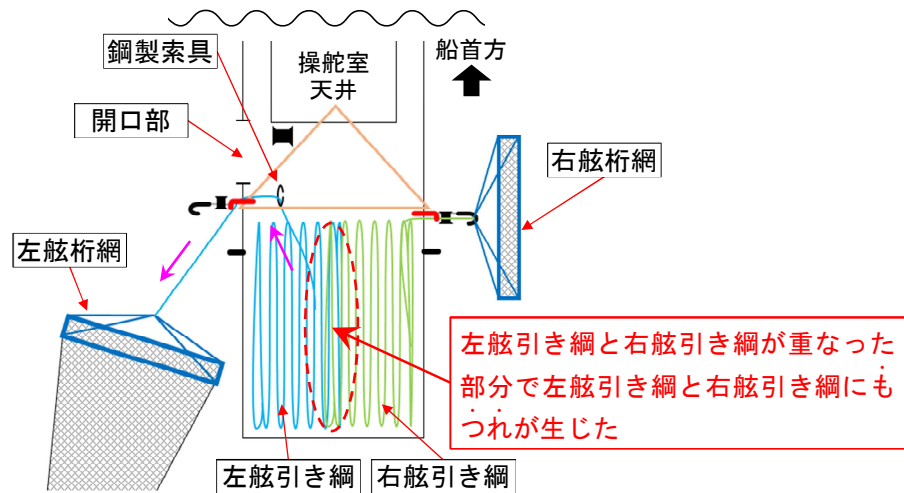
- ④ 船長の家族は、岩場に乗り揚げた本船の状態から、本事故当時の状況は次のとおりであったかもしれないと本事故後に思った。
 - a 本船は、後部甲板上の左舷引き綱と右舷引き綱が重なった部分で左舷引き綱と右舷引き綱にもつれが生じ、左舷桁網の投入後、左舷引き綱と共に右舷引き綱が船外に繰り出された。(図4 参照)

図4 左舷引き網と右舷引き網にもつれが生じた状況（上方から見たイメージ）

- b 船長は、左舷引き網と右舷引き網に生じたもつれを解消しようと船外に繰り出される右舷引き網を掴んだか、不意に繰り出され始めた右舷引き網に足を引っ掛けたりするなどして身体のバランスを崩し、海中に転落した。
- c 本船は、国際ふ頭北東方沖で、極微速力前進程度の速力で左舵を取り、左舷桁網の投入作業中、船長が落水して無人となり、左に旋回しながら航行を続け、船首を北東方に向けて国際ふ頭北東岸の岩場に乗り揚げた。

<p>製たつに係止されておらず、右舷桁網が鋼製ポストにフックで吊られた状態で、船首を北東方に向けて国際ふ頭北東岸の岩場に乗り揚げていたこと。</p> <p>(4) 船長が、ふだん、左舷桁網を投入する際、極微速力前進程度の対地速力で左舵を取っていたこと。</p> <p>船長は、岩場に乗り揚げた本船の右舷引き綱が海中に投入された左舷桁網の方向に一杯に延びていたことから、後部甲板上の左舷引き綱と右舷引き綱にもつれが生じた状況下、左舷引き綱と共に右舷引き綱が船外に繰り出され、もつれを解消しようと右舷引き綱を掴んだか、不意に繰り出され始めた右舷引き綱に足を引っ掛けたりするなどして身体のバランスを崩し、後部甲板の左舷側ブルワークの開口部などから海中に転落した可能性があると考えられるが、目撃者がおらず、それらの状況を明らかにすることはできなかった。</p> <p>本船は、舞鶴港国際ふ頭北東方沖において、極微速力前進程度の対地速力で左舵を取って航行中、船長が落水したことから、左に旋回しながら国際ふ頭北東岸の岩場に向かって航行を続け、同岩場に乗り揚げたものと考えられる。</p> <p>船長は、本事故当時、救命胴衣を着用していなかったものと考えられる。</p>
<p>原因</p>	<p>本事故は、本船が、舞鶴港国際ふ頭北東方沖において、左舷桁網の投入作業を行いながら航行中、船長が落水して溺水したことにより発生したものと考えられる。</p>
<p>再発防止策</p>	<p>今後の同種事故等の再発防止及び被害の軽減に役立つ事項として、次のことが考えられる。</p> <ul style="list-style-type: none"> ・ 船長は、複数の桁網を使用して操業を行う場合、桁網の引き綱間でもつれが生じないように、引き綱を甲板上に置く際に引き綱どうしが重ならないようにし、また、桁網の投入前にも桁網の引き綱間でもつれが生じていないことを確認すること。 ・ 船長は、桁網の投入中、船外に繰り出される引き綱を掴んだり、甲板上に置かれた引き綱の上やその近くに立ったりしないこと。 ・ 船長は、使用時以外、ブルワークの開口部を板で塞ぐなどして閉鎖しておくこと。 ・ 小型船舶の船長は、暴露甲板では救命胴衣を着用すること。 ・ 小型船舶に1人で乗り組む船長は、乗船中、防水パックに入れた携帯電話を常に身に付け、落水した際の連絡手段を確保しておくこと。
