船舶事故調査報告書

令和3年7月28日
 運輸安全委員会（海事専門部会）議決
 委員 佐藤 雄二（部会長）
 委員 田村 兼吉
 委員 岡本 満喜子

事故種類	乗組員負傷
発生日時	令和3年2月13日 00時30分ごろ
発生場所	石川県輪島市門前町猿山岬西方沖 猿山岬灯台から真方位269°24.8海里（M）付近 （概位 北緯37°18.9′ 東経136°12.4′）
事故の概要	漁船第十五伊勢丸は、沖合底びき網漁の操業中、揚網開始の準備として、乗組員が引き綱を巻取機に接続し、甲板上に接触していた部分の引き綱の巻き取りを開始したところ、接続金具が乗組員に当たり、乗組員が負傷した。
事故調査の経過	令和3年2月16日、本事故の調査を担当する主管調査官（神戸事務所）ほか1人の地方事故調査官を指名した。 原因関係者から意見聴取を行った。
事実情報 船種船名、総トン数 船舶番号、船舶所有者等 L×B×D、船質 機関、出力、進水等	漁船 第十五伊勢丸、19トン IK2-5126（漁船登録番号）、個人所有 18.56m（Lr）×4.08m×1.34m、FRP ディーゼル機関、670kW（動力漁船登録票による）、平成元年5月25日 第244-15433号（船舶検査済票の番号）
乗組員等に関する情報	船長 38歳 一級小型船舶操縦士・特殊小型船舶操縦士・特定 免許登録日 平成28年2月23日 免許証交付日 令和2年10月30日 （令和8年2月22日まで有効） 甲板員A 30歳 一級小型船舶操縦士 免許登録日 令和2年8月20日 免許証交付日 令和2年8月20日 （令和7年8月19日まで有効）
死傷者等	重傷 1人（甲板員A）
損傷	なし
気象・海象	気象：天気 晴れ、風向 東北東、風力 1、視界 良好 海象：平穏

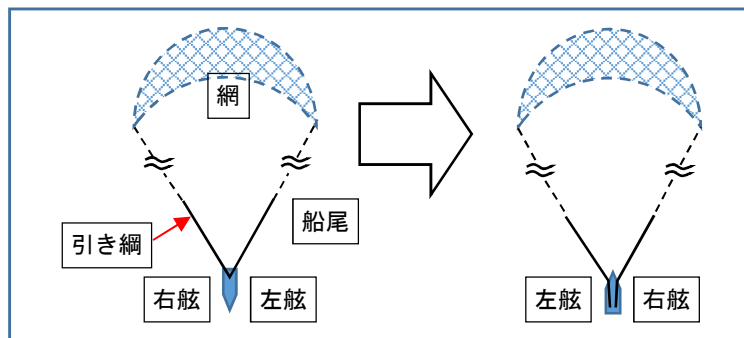
乗組員がそれぞれ、右舷、左舷及び船尾の担当場所につき、船尾作業担当者によって引き綱がフックから外されたのち、本船は、揚網開始準備として、船首方向を網に向けた。（図1参照）

図1 えい網終了から船首方向を網に向けるまでの状況

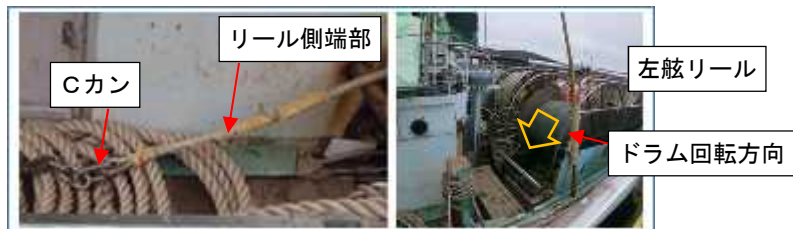
本船は、引き綱端部を加工してあり、操業の状況に応じて接続及び取り外しを容易に行う目的で‘約1.4kg（約16cm×約10cm）の金属製の連結金具’（以下「Cカン」という。）が設置され、リール側端部にも同様にCカンが接続されていた。

写真1 リール側端部及び左舷リール

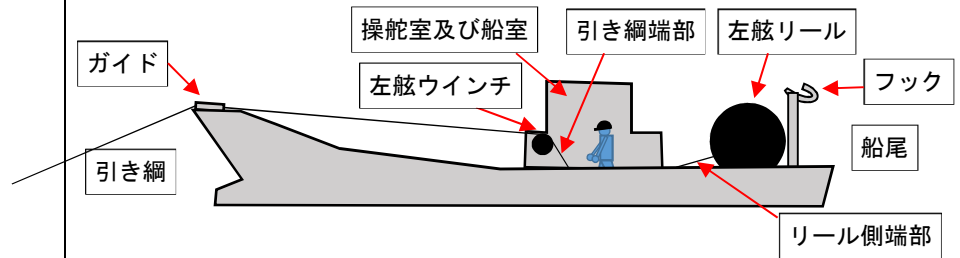
左舷作業を担当していた甲板員Aは、左舷ウインチの船尾方に立ち、船首部のガイドに通した引き綱を停止中のウインチに上から6回巻き、引き綱端部を‘船尾に設置された巻取機’（以下「リール」という。）に接続し、甲板上に置いた。

図2 甲板員Aが左舷ウインチの船尾方で作業する状況

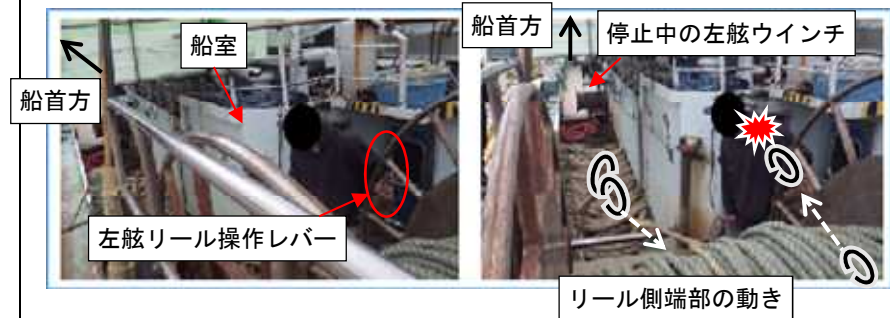
甲板員Aは、13日00時30分ごろ、金属音が聞こえたので、確認しようと船室後方から顔を出して船首方を見たところ、首の後部を強打され、その場に倒れた。(写真2参照)

写真2 発生状況イメージ

船長は、リールを動かした際に、引き綱端部及びリール側端部のCカン結合が外れ、リール側端部がリールに巻き取られ、リールのドラム上方から船首方へ向かったCカンによって甲板員Aが負傷したと思

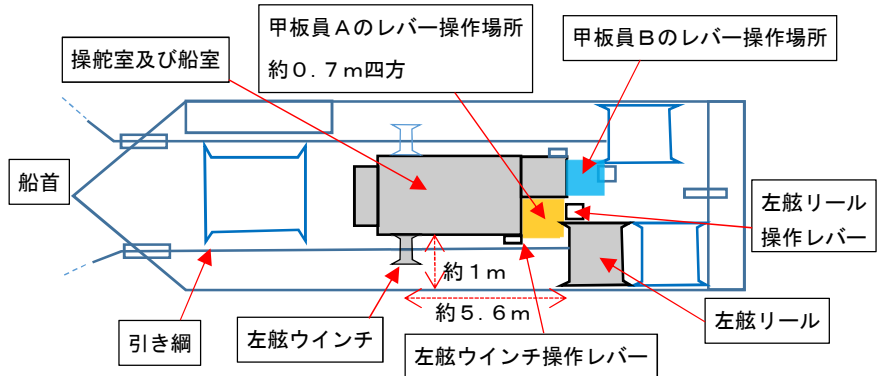
本船は、左舷ウインチから左舷リールまでの甲板上作業場所が、船首尾方向に約5.6m、両舷方向に約1mの広さであり、船室後方の約0.7m四方の場所で甲板員Aがレバー操作を行い、各操作レバーが引き綱と接触することがなかった。(図3参照)

図3 甲板の状況

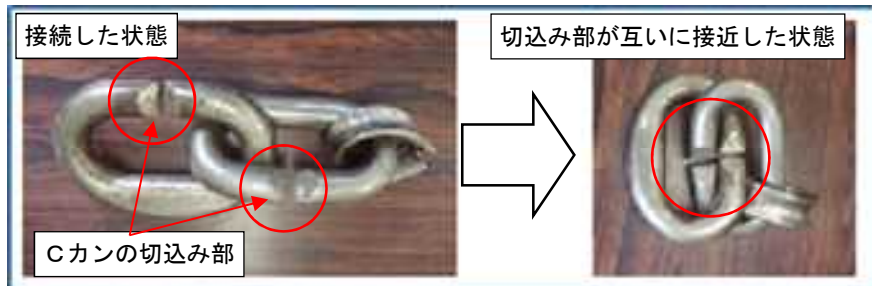
船長は、引き綱がリールに繋がっていない状況について、それぞれのCカンを手で持ってCカンの切込み部を合わせて接続後、腰の高さから甲板上に置いた際、Cカンの切込み部が互いに接近し、外れやすい状態になっていたのではないかと思った。(写真3参照)

写真3 Cカンの状態

<p>船乗組員は、接続したCカン結合部を甲板上に置いた後、綱に張力が掛かっていない状況ではCカンが外れやすい状態になっていることを考慮し、甲板上の回転機械を操作する前に、必ず接続状況を確認すること。</p>
--	---
