## 船舶事故調査報告書

令和3年8月4日  
 運輸安全委員会（海事専門部会）議決  
 委員 佐藤 雄二（部会長）  
 委員 田村 兼吉  
 委員 岡本 満喜子

<b>事故種類</b>	衝突（護岸）
<b>発生日時</b>	令和2年5月23日 16時59分ごろ
<b>発生場所</b>	阪神港神戸第1区中突堤1号棧橋の護岸 神戸メリケンパークオリエンタルホテル灯台から真方位315° 420m付近 （概位 北緯34° 40.9′ 東経135° 11.1′）
<b>事故の概要</b>	旅客船 <sup>オセアン プリンセス</sup> OCEAN PRINCEは、着棧する態勢で棧橋に接近中、クラッチが前進位置に入ったままの状態となり、護岸に衝突した。 OCEAN PRINCEは、旅客2人が負傷し、船首部に破口を伴う擦過傷等を、護岸に欠損等を生じた。
<b>事故調査の経過</b>	令和2年5月25日、本事故の調査を担当する主管調査官（神戸事務所）ほか1人の地方事故調査官を指名した。 原因関係者から意見聴取を行った。
<b>事実情報</b> 船種船名、総トン数 船舶番号、船舶所有者等 L×B×D、船質 機関、出力、進水等	旅客船 OCEAN PRINCE、170トン 131390、神戸ベイクルーズ株式会社（A社） 44.150m×8.060m×2.850m、鋼 ディーゼル機関、船内機、735kW、平成2年4月10日 4サイクル、回転数毎分750、6気筒、ボア220mm、使用燃料油A重油、平成2年1月機関製造
<b>乗組員等に関する情報</b>	船長 43歳 四級海技士（航海） 免許年月日 平成18年12月22日 免状交付年月日 令和元年9月9日 免状有効期間満了日 令和6年5月20日 航海士 50歳 四級海技士（航海） 免許年月日 平成10年5月21日 免状交付年月日 平成30年3月22日 免状有効期間満了日 令和5年4月7日 機関長 63歳 三級海技士（機関） 免許年月日 昭和53年4月21日

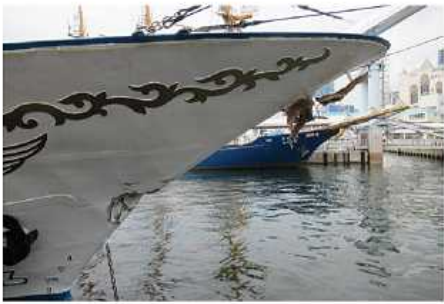
船首部

免状交付年月日 令和2年4月7日 免状有効期間満了日 令和7年5月13日
死傷者等	軽傷 2人（旅客A及び旅客B）
損傷	本船 船首部外板に破口を伴う擦過傷、球状船首部に破口を伴う凹損、船首像に脱落 護岸 護岸の欠損、車止めに破損、ハンドレールに折損を伴う曲損
気象・海象	気象：天気 晴れ、風向 南西、風力 3、気温 23.8℃ 海象：海上 平穏、潮汐 ほぼ低潮時
事故の経過	<p>本船は、船長（以下「本件船長」という。）及び機関長、元船長である航海士及び機関員1人が乗り組み、旅客15人を乗せ、令和2年5月23日16時15分ごろ、第5便として阪神港神戸区を周遊して戻る予定で、神戸第1区中突堤の1号棧橋（以下「本件棧橋」という。）を出航した。</p> <p>本船は、本件船長が操舵室中央の操縦席に腰を掛け、主機を全速力前進とし、約9～10ノット（kn）の速力（対地速力、以下同じ。）で、手動操舵によりポートアイランド西方沖を北進して周遊を終え、中突堤南方沖に向けて北西進した。</p> <p>本件船長は、16時54分30秒ごろ（以下、ドライブレコーダによる時刻の「時単位」を省略する。）、船内放送装置を使用し、着棧時の動揺に注意するよう促す自動音声による船内放送を行った。</p> <p>本件船長は、55分37秒ごろ、昇橋した航海士が操舵室左舷側の椅子に腰を掛け、機関長が後部甲板で入港配置につき、本船を入船右舷着けとする予定で、約8knの速力で北西進させた。</p> <p>本件船長は、56分16秒ごろ、中突堤南端南西方沖に達したとき、主機の後進テストとして主機遠隔操縦ハンドル（以下「本件ハンドル」という。）を操作して後進に入れ、操舵室前部に備えた機関室モニタに映るクラッチの動き及び「本件ハンドル横に備えたクラッチの位置を示す表示灯」（以下「本件表示灯」という。）が赤色となったのを見て後進に切り換わったことを確認し、再び本件ハンドルを前進位置とし、本件表示灯が緑色となった状態で、本船を徐々に右転させて本件棧橋と2号棧橋との間に向けて北北西進した。</p> <p>本件船長は、57分05秒ごろ、本件ハンドルを操作し、中立位置とするとともに主機遠隔操縦装置からエアーが抜ける音がしたので、主機のクラッチが中立位置となったと思い、約6～7knの速力で航行し、機関員を入港配置につかせた頃、速力がまだ約6knあり、ふだんより速く感じたので、早めに本件ハンドルを後進位置とした。</p> <p>本件船長は、57分54秒ごろ、機関室モニタに映るクラッチの動き及び本件表示灯が赤色に変わらないのを見て、クラッチが前進に入ったままであり、後進に切り換わっていないことに気付き、本件ハンドルを中立とし、続けて後進位置とする操作を幾度か繰り返したもの</p>

写真1 船体及び護岸の損傷状況

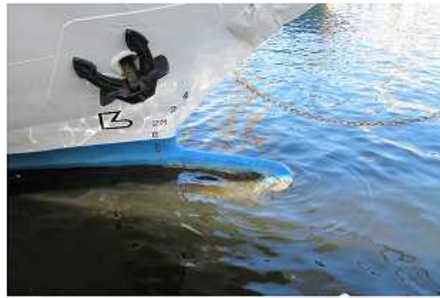
球状船首部

<p>に、旅客の負傷状況の確認に当たり、旅客Aは、A社が手配したタクシーで、病院に向かい、右腕捻挫及び右膝打撲と診断され、また旅客Bは、帰宅した後、別の病院で左肘関節及び左肩関節打撲等と診断された。</p> <p>本船は、船首部材に破口を伴う凹損、球状船首部に破口を伴う凹損を、また護岸は、側面及び上面に欠損、車止めに破損、ハンドレールに破損及び曲損等を生じ、後日それぞれ修理された。</p> <p>機関整備会社の担当者は、クラッチの作動状況を確認したところ、‘クラッチの作動油経路切替弁のリンク部’（以下「本件リンク」という。）にがたつきが認められ、開放点検を行ったところ、レバー軸及びレバー軸受共に摺動部分に経年劣化による摩耗が認められた。</p> <p>本船は、後日、機関整備会社及び別の機関整備会社によって本件リンクの摩耗部品の修理を行ったほか、一部の部品を新たに作製するなどして交換を行い復旧した。</p> <p>（付図1 航行経路図、付図2 航行経路図（拡大）、付表1 本船のGPS記録（抜粋）、写真1 船体及び護岸の損傷状況、写真2 本件リンクの修理状況 写真3 本船一般配置図及び全景 参照）</p>
<p>その他の事項</p>	<p>本船は、平水区域を航行区域とし、船員法の適用が除外されていた。</p> <p>本件船長は、海上自衛隊の艦船に航海員及び士官として乗り組んだ後、令和元年11月A社に入社し、航海士職となり、令和2年2月から船長としての研修を始め、3月中旬船長となり、約30回の出入航経験があった。</p> <p>A社は、航海士職にある者を船長に登用するに当たり、船長としての資質を見極めるための期間を設けており、航海士兼船長として運航に当たらせていた。</p> <p>本船は、ふだん、乗組員3人が運航に従事していたものの、本事故当時、新型コロナウイルス感染症の感染拡大による旅客の減少により、令和2年4月8日から運航が一時的に停止され、5月22日から1か月半ぶりに運航再開となり、本船の運航及び本件船長を支援する目的で、本船等の船長経験を有する航海士1人を増員して運航されていた。</p> <p>本船のクラッチは、本件ハンドルを操作することにより、圧縮空気が前後進切替シリンダに送られ、シリンダの出力軸の動きが本件リンクを経て作動油経路切替弁を作動させることによってクラッチが切り換わる仕組みとなっていた。</p> <p>本船は、平成24年3月ごろ及び平成25年3月ごろクラッチの作動が不安定となったことがあったものの、機関修理会社による修理が行われ、その後安定した状態であり、令和2年2月定期的検査が行われた際にも、異状は確認されていなかった。</p>

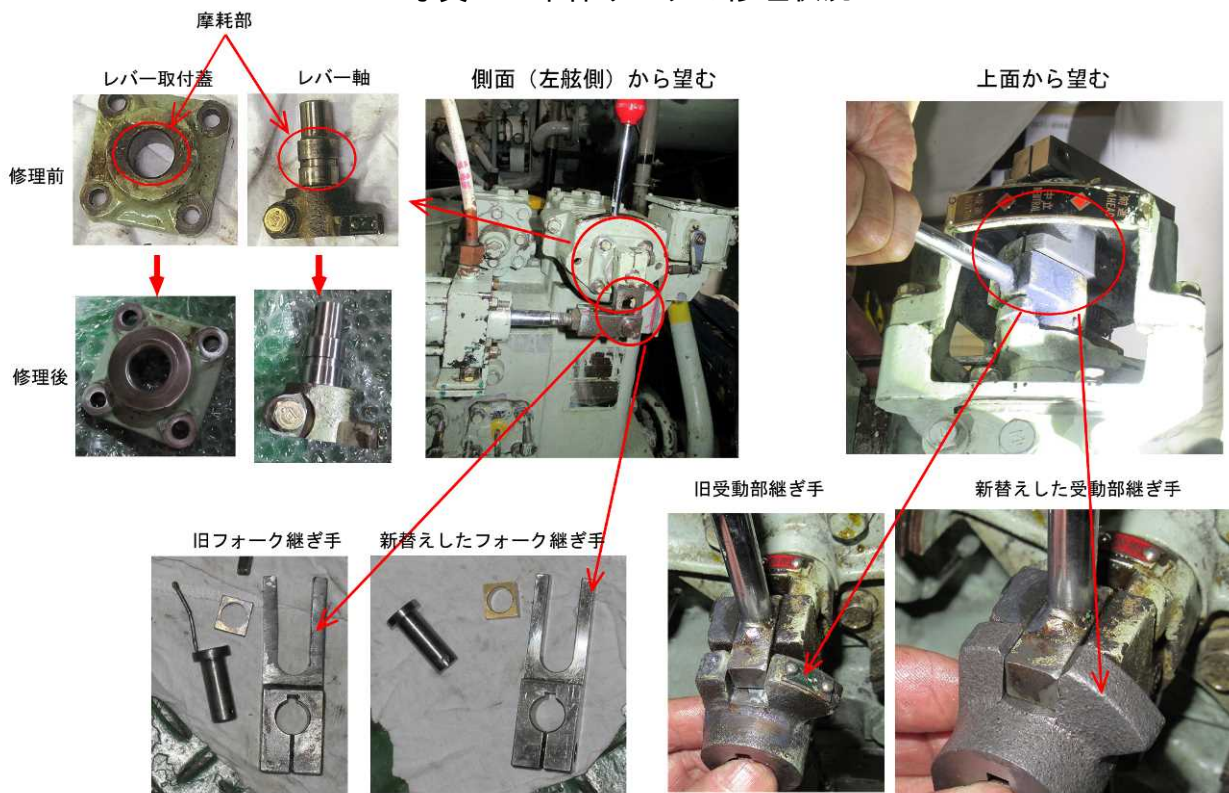
写真2 本件リンクの修理状況

<p>本件リンクは、主機の整備点検項目にも要求がなかったため、開放点検が行われておらず、クラッチ及び前後進切替シリンダの開放点検に合わせて効力試験（作動確認）が行われていた。</p> <p>本船は船首部両舷に錨を各1個備えていたものの、本件船長が、毎航海の着棧前に中突堤南方沖で後進テストを行い、クラッチの作動確認を行っていたので、その後着棧まで正常に作動すると思われ、着棧する際、錨を収めた状態としていた。</p> <p>本船は、本件クラッチが前進位置から中立位置に切り換わらなくなった際、本件船長及び航海士が、本件クラッチをなんとか作動させようと本件ハンドルの操作に意識を集中し、主機の危急停止ボタンを押すことに気が回らなかった。</p> <p>本船では、これまで、クラッチの作動が不安定となったことが以前にあったものの、沖合で発生し重大な事態とならなかったため、クラッチの作動が不安定となった場合における訓練は行われていなかった。</p> <p>機関整備会社担当者によれば、機関製造会社による本件リンクの整備点検の指針が存在せず、船舶所有者の整備点検状況に依存する状況となっていた。</p> <p>神戸運輸監理部は、本事故後、監査を行い、クラッチの故障原因の検証を確実に行って対策を講じること、及び緊急事態発生時において、旅客に対し、直ちに周知できるよう緊急のアナウンスを可能とするよう口頭で指導を行った。</p>
<p><b>分析</b></p> <p>乗組員等の関与 船体・機関等の関与 気象・海象等の関与 判明した事項の解析</p>	<p>あり</p> <p>あり</p> <p>なし</p> <p>本船は、本件棧橋に接近中、作動が不安定となったクラッチが本件ハンドルの指示通り中立に切り換わった際、本件船長及び航海士が、クラッチの作動が正常となったものと思われ、本件ハンドルを再び操作して操船を続けたことから、作動が再度不安定となったクラッチが本件ハンドルで後進としようとしたものの、前進位置に入ったままの状態で行き、護岸に衝突したものと推定される。</p> <p>航海士は、約7年前にクラッチの作動が不安定となったものの、すぐに復旧した経験があったことから、船長共々クラッチの作動が正常となったものと考えられる。</p> <p>本件船長及び航海士は、ふだん、クラッチの作動が不安定となった場合における、緊急時の対応訓練が行われていなかったことは、本事故発生に関与した可能性があると考えられる。</p> <p>本件リンクは、経年劣化により、構成する部品に摩耗及びこじれによるがたつきが生じ、本件リンクが本件ハンドルの操作に適切に追従</p>

せず、クラッチの作動が不安定になったものと考えられる。
<b>原因</b>	<p>本事故は、本船が、本件棧橋に接近中、作動が不安定となったクラッチが本件ハンドルの指示通り中立に切り換わった際、船長及び航海士が、本件ハンドルを再び前進位置に入れて操船を続けたため、作動が再度不安定となったクラッチが本件ハンドルで後進としようとしたものの、前進位置に入ったままの状態で行き、護岸に衝突したものと推定される。</p>
<b>再発防止策</b>	<p>本船及びA社は、本事故後、次の改善措置をとった。</p> <ul style="list-style-type: none"> <li>・クラッチの作動不安定時における応急運転法の手順を定め、本件リンクの修繕を行った後、非常時対応に関する習熟訓練を実施した。</li> <li>・入港時、万一の場合に備え、緊急投錨の対応をとることとした。</li> <li>・運航日に主機起動を開始する際、船長が機側において、本件リンクの作動確認を行うこととした。</li> <li>・本件リンク（レバー軸、レバー軸受）の整備点検（グリスの給脂）及び2年ごとに開放点検を行うこととした。</li> <li>・緊急事態発生時において、緊急アナウンスを可能とするよう、旅客に対し、直ちに作動する緊急船内放送設備を増設した。</li> </ul> <p>今後の同種事故等の再発防止及び被害の軽減に役立つ事項として、次のことが考えられる。</p> <ul style="list-style-type: none"> <li>・船長は、着棧する態勢で棧橋に接近中、クラッチの作動が不安定になった後、中立に切り換わった場合、クラッチの作動が正常となったものと思わずに、万一に備え、直ちに主機遠隔操縦ハンドルの操作を止め、機関長を機関室に向かわせ応急の対応に当たらせること。</li> <li>・運航管理者及び機関長は、本件リンクについて、主機の整備点検項目にも要求がないものの、定期的な開放点検、整備を行い、がたつき等の状況等を確認し、必要に応じて交換するなどの措置をとることが望ましい。</li> <li>・機関製造会社は、本件リンクの取扱いに関し、定期的な開放点検を行うよう使用者に求める旨を記載することが望ましい。</li> <li>・船長は、後進テストを良好に終えた場合においても、不測の事態に備え常に対応を考慮しておくこと。</li> <li>・船長は、棧橋に向け接近中、クラッチが主機遠隔操縦ハンドルの操作により反応しない場合、主機を緊急停止とすることも考慮すること。</li> </ul>
