船舶事故調査報告書

事故種類	乗揚
発生日時	令和2年10月21日 03時17分ごろ
発生場所	富山県伏木富山港外港 富山東防波堤灯台から真方位046°200m付近 （概位 北緯36°46.0′ 東経137°13.8′）
事故の概要	貨物船飛鳥丸は、伏木富山港を南進中、消波ブロックに乗り揚げた。 飛鳥丸は、球状船首部の破口等を生じた。
事故調査の経過	令和2年10月21日、本事故の調査を担当する主管調査官（神戸事務所）ほか1人の地方事故調査官を指名した。 原因関係者から意見聴取を行った。
事実情報 船種船名、総トン数 船舶番号、船舶所有者等 L×B×D、船質 機関、出力、進水等	貨物船 飛鳥丸、499トン 142025、飛鳥海運株式会社（船舶所有者）、新日本近海汽船株式会社（運航者、A社） 75.65m×12.30m×7.20m、鋼 ディーゼル機関、735kW、平成25年8月29日
乗組員等に関する情報	船長 43歳 四級海技士（航海） 免許年月日 平成21年4月21日 免状交付年月日 令和2年1月8日 免状有効期間満了日 令和7年1月22日 甲板員 52歳 甲板部航海当直部員の資格認定有り
死傷者等	なし
損傷	球状船首部に破口を伴う擦過傷
気象・海象	気象：天気 晴れ、風向 南、風力 2、視界 良好、気温 約11.5℃ 海象：海上 平穏、潮汐 ほぼ高潮時
事故の経過	本船は、船長及び甲板員ほか5人が乗り組み、空船の状態で、令和2年10月19日15時00分ごろ伏木富山港に向けて北海道苫小牧港を出港した。

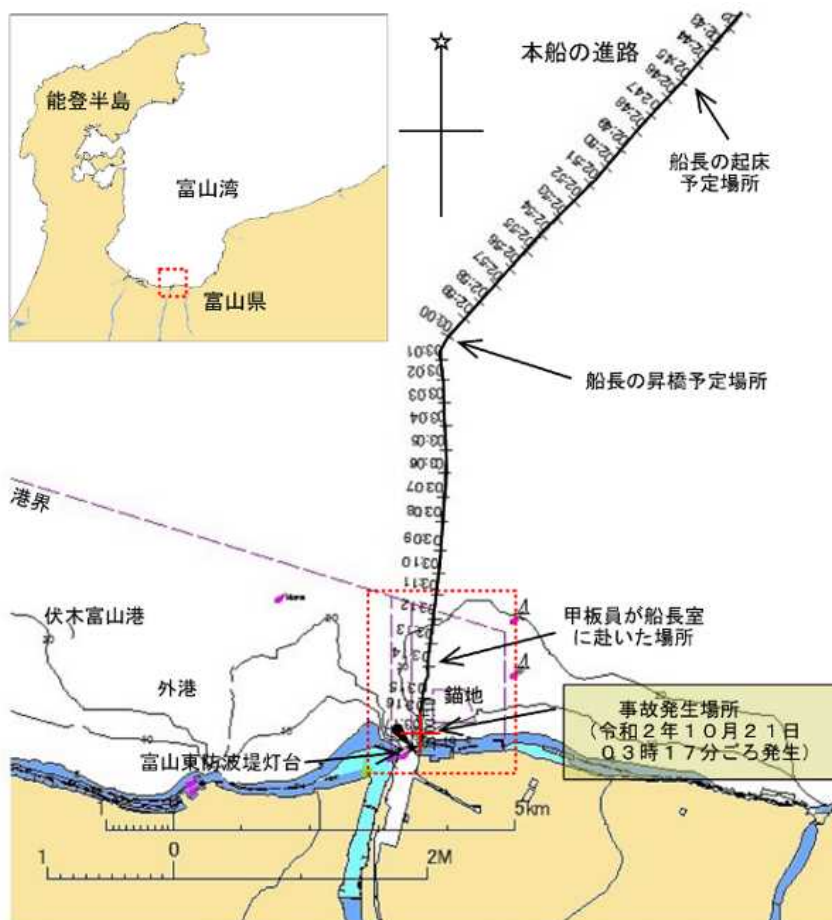
付図1 航行経路図

甲板員は、伏木富山港北方沖に達し、船長が昇橋する頃となり、本件錨地に向ける転針予定場所に達したものの、船長が昇橋しないので、とりあえず予定錨地に向けることとし、03時00分ごろ、手動操舵に切り替えて左舵をとり、すでに錨泊中の船4隻を避け、予定錨地のやや西方に向けて南進した。

甲板員は、03時11分ごろ船首方の防波堤までの距離がほぼ1Mとなったものの船長がまだ昇橋しないので、不安な気持ちとなり、03時14分ごろ、不安が増して船長の昇橋を待てなくなり、昇橋を要請する目的で、降橋して1階下の船長室に向かい、船長室の扉をたたいて船長、船長と呼び、船長が気付いて起き出した気配を感じたので、直ぐに船橋に戻った。

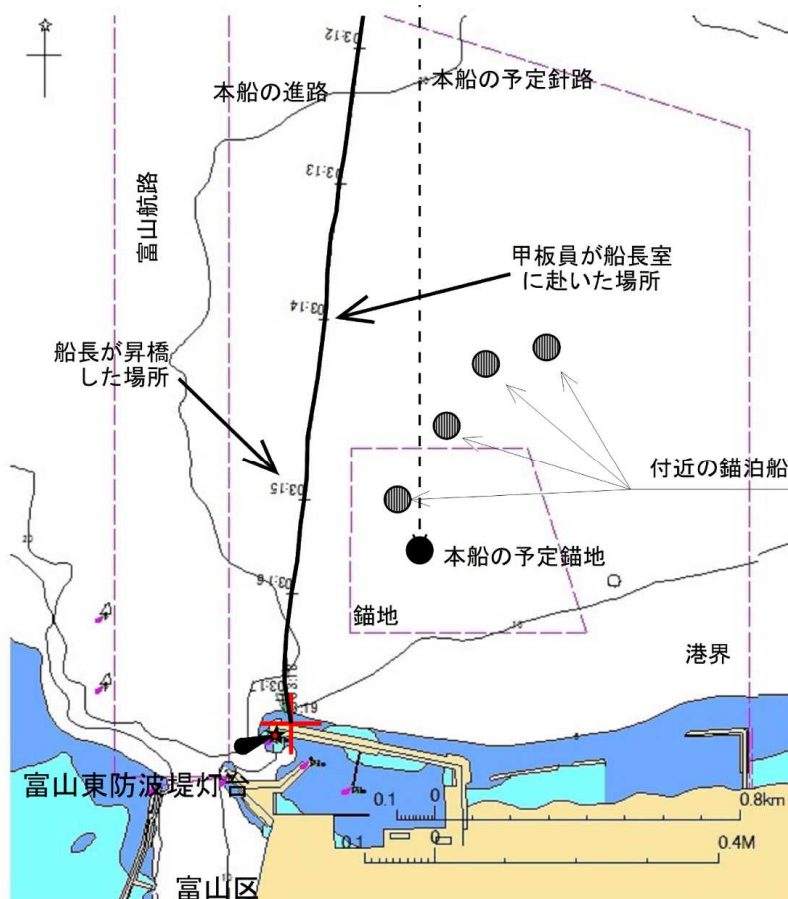
付図2 航行経路図（拡大）

船長は、03時16分ごろ本船が船首方の防波堤まで間近に迫っていることをようやく認識して、防波堤への乗揚を何とか避けようと、主機遠隔操縦レバー（以下「本件レバー」という。）を用いて全速力後進とするとともに、舵輪を左舵一杯にとり、続けて右舵一杯として、減速するのを感じたものの、03時17分ごろ約7knの速力で、防波堤周囲に設置された消波ブロック（以下「本件消波ブロック」と

<p>いう。)に乗り揚げた。</p> <p>船長は、異変を感じて昇橋した乗組員に損傷状況の確認を行わせた後、本事故発生時の118番通報を行い、船舶所有者及び運航者に報告を行った。</p> <p>本船は、来援したタグボートに引き出され、自力で伏木富山港（富山区）の岸壁に着岸後、球状船首部に破口が生じていることが分かり、仮修理が行われ、臨時航行検査を受検して臨時変更証の交付を受け、自力で修理地に向かった。</p> <p>（付図1 航行経路図、付図2 航行経路図（拡大）、付表1 AIS記録（抜粋）、写真1 全景、写真2 乗揚状況 参照）</p>
<p>その他の事項</p>	<p>本船は、本事故当時、喫水が船首約2.0m、船尾約3.8mであった。</p> <p>甲板員は、陸上職を経て、令和2年4月にA社に入社し、甲板当直部員としての認定を受けてA社の別の貨物船に甲板員として初めて乗船した。</p> <p>甲板員は、6月に本船に転船した後、しばらくの間船長と共に入直してレーダー及びECS等の機器の取扱い等について指導を受けたものの、本件レバーの操作法について指導を受けたことがなかったことから操作法を知らず、またこれまで増速、減速及び停止の目的で本件レバーの操作を行ったことがなかった。</p> <p>船長は、ふだん、夜間の時間帯に仮泊する場合、予定錨地の4M手前で起床し、3M手前で昇橋することとしていた。</p> <p>船長は、船橋当直者から引継ぎを受ける場合、頃合いを見計らって自ら昇橋することとしており、また自らが仮眠中で昇橋しない場合、事細かに指示しなくとも、長年の習慣により、航海士の船橋当直者が予定錨地の3M手前で起こしてくれていたため、甲板員が時間的に余裕を持って起こしに来てくれると思っていた。</p> <p>甲板員は、自らの船橋当直において船長に引き継ぐ際、これまで船長の昇橋が遅れたことがなかったため、いずれ昇橋するものと思い、船長の昇橋を待っていて船長を起こす時機が遅れたと本事故後に思った。</p> <p>船長は、航海当直部員として操船経験が浅い甲板員に対し、種々指導に当たっていたものの、瀬戸内及び本州南東岸の海域での当直を除き、比較的船舶の通航量が少ない本州北西岸の航海では単独の当直に当たらせていた。</p> <p>甲板員は、自らの知識及び経験について、操船経験が浅い甲板員であることを自覚し、十分な自信がなく不安を抱えた状態で当直に当たっており、これまで本件レバーを操作した経験がなかったため、減速若しくは停止する等の措置をとることが思い浮かばなかったと本事故後に思った。</p>

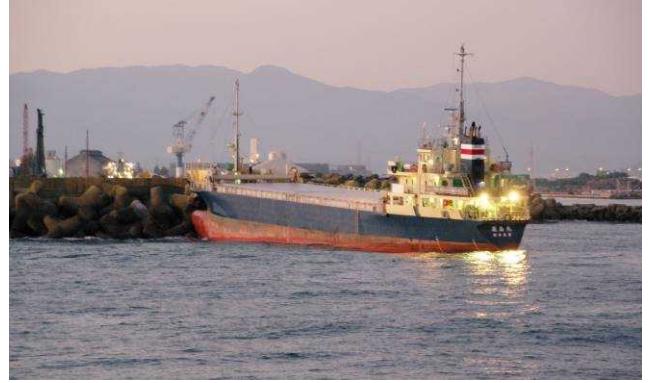
写真2 乗揚状況

<p>船長は、甲板員が、適切な資格を有し、A社の別の貨物船での当直経験がある他、本船でも当直業務の指導を受けていたので、本件レバーの操作はできるものと思っていた。</p> <p>本船は、全速力前進から全速力後進とした場合、後進発令から船体停止までの時間が2分48秒であり、船体停止までの距離が526mであった。</p>
<p>分析</p> <p>乗組員等の関与 船体・機関等の関与 気象・海象等の関与 判明した事項の解析</p>	<p>あり なし なし</p> <p>本船は、本件錨地に仮泊する予定で、伏木富山港北方沖を南進中、船長が、仮泊前に操船経験が浅い甲板員を単独で船橋当直に当たらせていたことから、防波堤が間近となった場所で甲板員に起こされて昇橋したとき、本船の置かれた状況をすぐに把握できず、その後気付いて主機及び舵を種々操作したものの、本件消波ブロックに乗り揚げたものと推定される。</p> <p>船長は、比較的船舶の通航量が少ない本州北西岸の航海であり、また長年の習慣により、甲板員が他の航海士と同様に時間的に余裕を持って起こしてくれると思っていたことから、仮泊前に操船経験が浅い甲板員に単独で船橋当直に当たらせていたものと考えられる。</p> <p>甲板員は、自らの船橋当直において船長に引き継ぐ際、船長の昇橋が遅れたことがなく、いずれ昇橋するものと思い、船長の昇橋を待っていて船長を起こす時機が遅れたものと推定される。</p> <p>甲板員は、本件レバーの操作法について指導を受けたことがなかったことから操作法を知らず、またこれまで本件レバーの操作を行ったことがなく、本船の減速若しくは停止の措置をとることができなかったものと考えられる。</p> <p>船長は、本船が防波堤間近となった場所で甲板員に起こされて昇橋したとき、寝起きで頭がさえていない上、目が闇夜に慣れておらず、また、甲板員から何も報告されなかったことから、本船の置かれていた状況を把握できなかったものと考えられる。</p>
<p>原因</p>	<p>本事故は、夜間、本船が、本件錨地に仮泊する予定で伏木富山港北方沖を南進中、船長が、仮泊前に操船経験が浅い甲板員を単独で船橋当直に当たらせていたため、防波堤が間近となった場所で甲板員に起こされて昇橋したとき、本船の置かれた状況をすぐに把握できず、その後気付いて主機及び舵を種々操作したものの、本件消波ブロックに乗り揚げたものと推定される。</p>

<p>再発防止策</p>	<p>本船及びA社は、本事故後、次の改善措置をとった。</p> <ul style="list-style-type: none"> ・ A社は、操船技術が未熟な当直員であることを考慮せずに入港前の当直を行わせたこと及び船長が余裕を持って自ら昇橋できてい

<p>なかったこと等の反省を踏まえ、運航船に対する安全講習会を実施した。</p> <p>今後の同種事故等の再発防止に役立つ事項として、次のことが考えられる。</p> <ul style="list-style-type: none">・ 船長は、単独の当直業務を行う操船経験が浅い甲板員に対し、主機の操作法を含め、基本的な当直業務をもれなく適切に指導して、当直に当たらせること。・ 船長は、船橋当直者に対し、船長が昇橋予定場所に達しても仮眠していて昇橋しない場合、速やかに起こすよう指示しておくこと。・ 船橋当直者は、前路に障害物などがあり、自ら操船することが困難となった場合、直ちに船長に報告し、昇橋を求めること。また、船長が昇橋した際、本船の置かれた状況を直ちに報告すること。
--	--
