船舶事故調査報告書

事故種類	乗揚								
発生日時	令和3年3月8日 21時35分ごろ								
発生場所	高知県中土佐町久礼港 久礼港久礼防波堤灯台から真方位013°160m付近 (概位 北緯33°19.7′ 東経133°14.1′)								
事故の概要	貨物船新幸丸は、西進中、消波ブロックに乗り揚げた。 新幸丸は、船首船底部外板の破口等を生じた。								
事故調査の経過	令和3年3月10日、本事故の調査を担当する主管調査官（神戸事務所）ほか1人の地方事故調査官を指名した。 原因関係者から意見聴取を行った。								
事実情報 船種船名、総トン数 船舶番号、船舶所有者等 L×B×D、船質 機関、出力、進水等	貨物船 新幸丸、498トン 141054、進宏海運株式会社 74.50m×12.00m×7.35m、鋼 ディーゼル機関、1,471kW、平成21年5月								
乗組員等に関する情報	船長 71歳 五級海技士（航海） 免許年月日 昭和52年5月13日 免状交付年月日 令和2年4月15日 免状有効期間満了日 令和7年9月1日								
死傷者等	なし								
損傷	船首船底部外板及び船尾船底部外板に亀裂及び破口（全損）								
気象・海象	気象：天気 曇り、風向 東北東、風速 約10m/s、視界 良好 海象：波高 約3～4m、潮汐 上げ潮の初期 日没時刻：18時08分ごろ 本船が航行していた各海域における海上警報の発表状況は次のとおりであった。

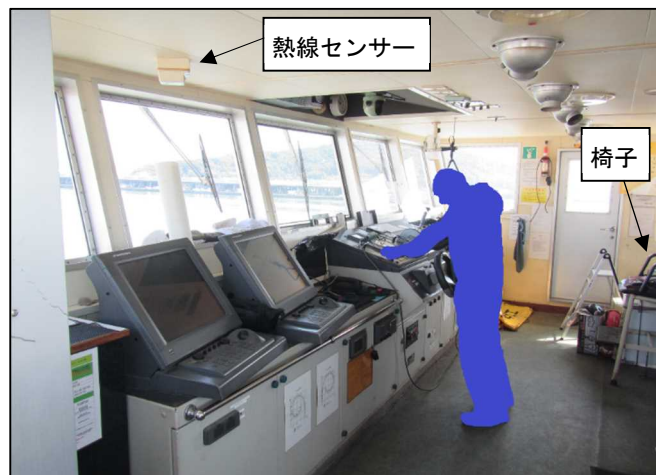
船長は、電話連絡を終えて眠気を感じるようになったものの、間もなく須崎港外に達するので、それまで何とか眠気を我慢できると思い、船橋内を歩いたり、ガムを噛んだりしながら、操舵スタンド後方に立ち、両手で同スタンドの取っ手を握った状態で船橋当直を続けた。（写真1参照）

写真1 船長の操船姿勢（再現）及び本件装置の熱線センサー

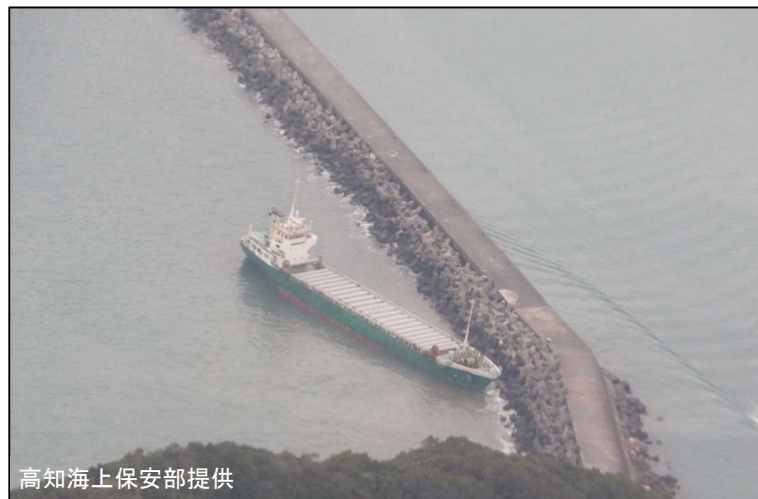
船長は、航海士A₁の声で目が覚めて前方を見たところ、船首方至近に消波ブロックを認め、機関を後進にかけて左舵一杯としたものの、21時35分ごろ久礼港内の久礼防波堤東岸の消波ブロックに乗り揚げた。（写真2参照）

写真2 乗揚の状況

本船は、タグボートの支援を受けて高知港に入港した後、ダイバーにより船底の点検が行われたところ、船首船底部外板及び船尾船底部外板に亀裂及び破口が認められたので応急修理が施された後、造船所にえい航されて解撤された。

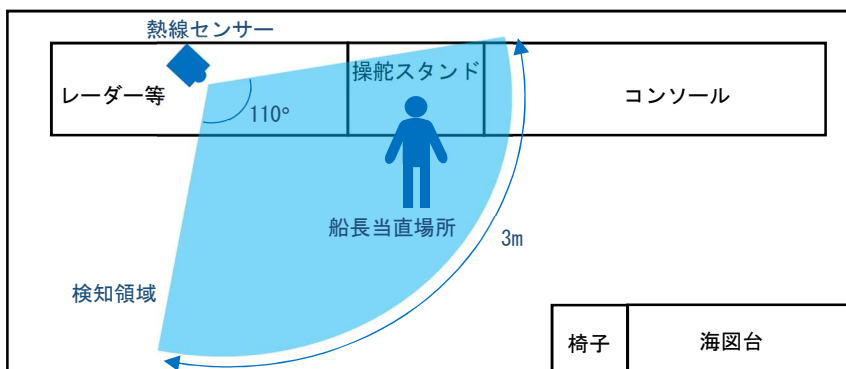
本船には本件装置が搭載されており、熱線センサーは船橋天井の前面左舷寄りの位置に操舵スタンド後方を含む右舷船尾方に向けて設置され、左右約110°、上下約7°、距離約3mの領域を検知する機能を有していた。(図1参照)

図1 本件装置の設置場所及び検知領域

本件装置は、主機の遠隔操縦装置の前進操作後に起動し、熱線センサーが船橋当直者の動作を3分間感知しない場合に第一次警報として可聴警報を発生し、第一次警報が1分間継続すると船橋階下の居室で第二次警報として可聴警報を発生する設定となっていた。

船長は、居眠りに陥る前は、第一次警報が鳴った際に操舵スタンド後方で腕を上げて警報を止めていたので、本事故当時、本件装置は正常に作動していたものの、熱線センサーが立った状態で居眠りに陥った船長の体の動きを検知し、警報を発生しなかったのではないかと本事故後に思った。

本件装置の製造者によれば、熱線センサーが検知領域で船橋当直者の居眠り等による動作を検知すれば、警報を発生しない可能性があるとのことであった。

<p>クに乗り揚げたものと推定される。</p> <p>船長は、休憩中に船体動揺により断続的にしか眠ることができずに睡眠不足であったこと、並びに周囲に航行に支障となる船舶を見掛けなかったこと及び自動操舵で船橋当直に当たっていたことから、覚醒水準が低下し、居眠りに陥ったものと考えられる。</p> <p>本件装置は、熱線センサーが居眠りに陥った船長の体の動きを検知したことから、警報を発しなかった可能性があると考えられる。</p>
原因	<p>本事故は、夜間、本船が、久礼港東方沖を自動操舵で西進中、単独で船橋当直中の船長が立った状態で居眠りに陥り、変針予定場所を通過して久礼港に向けて航行を続けたため、久礼港内の防波堤東岸の消波ブロックに乗り揚げたものと推定される。</p>
再発防止策	<p>今後の同種事故等の再発防止に役立つ事項として、次のことが考えられる。</p> <ul style="list-style-type: none"> ・ 船橋当直者は、当直中に眠気を感じた場合、同じ姿勢を続けずに時々体を動かす、カフェインを含む飲料を摂取する、顔を洗う、自動操舵から手動操舵に切り換えて操船するなどして眠気を払拭する措置を採ること。 ・ 船橋当直者は、船橋航海当直警報装置が、居眠りに陥った当直者の体の動きを検知して警報を発しない可能性があることを念頭に置き、眠気を払拭できない場合、他の乗組員と当直を交替したり、他の乗組員を昇橋させて2人当直とするなどして居眠り運航の防止措置を採ること。 ・ 船橋航海当直警報装置を搭載する船舶では、熱線センサーが居眠りに陥った当直者の体の動きを検知して警報を発しないことがあるので、当直者が手を上げなければ動きを検知しないようにするなどして熱線センサーの検知領域を適切に設定すること。

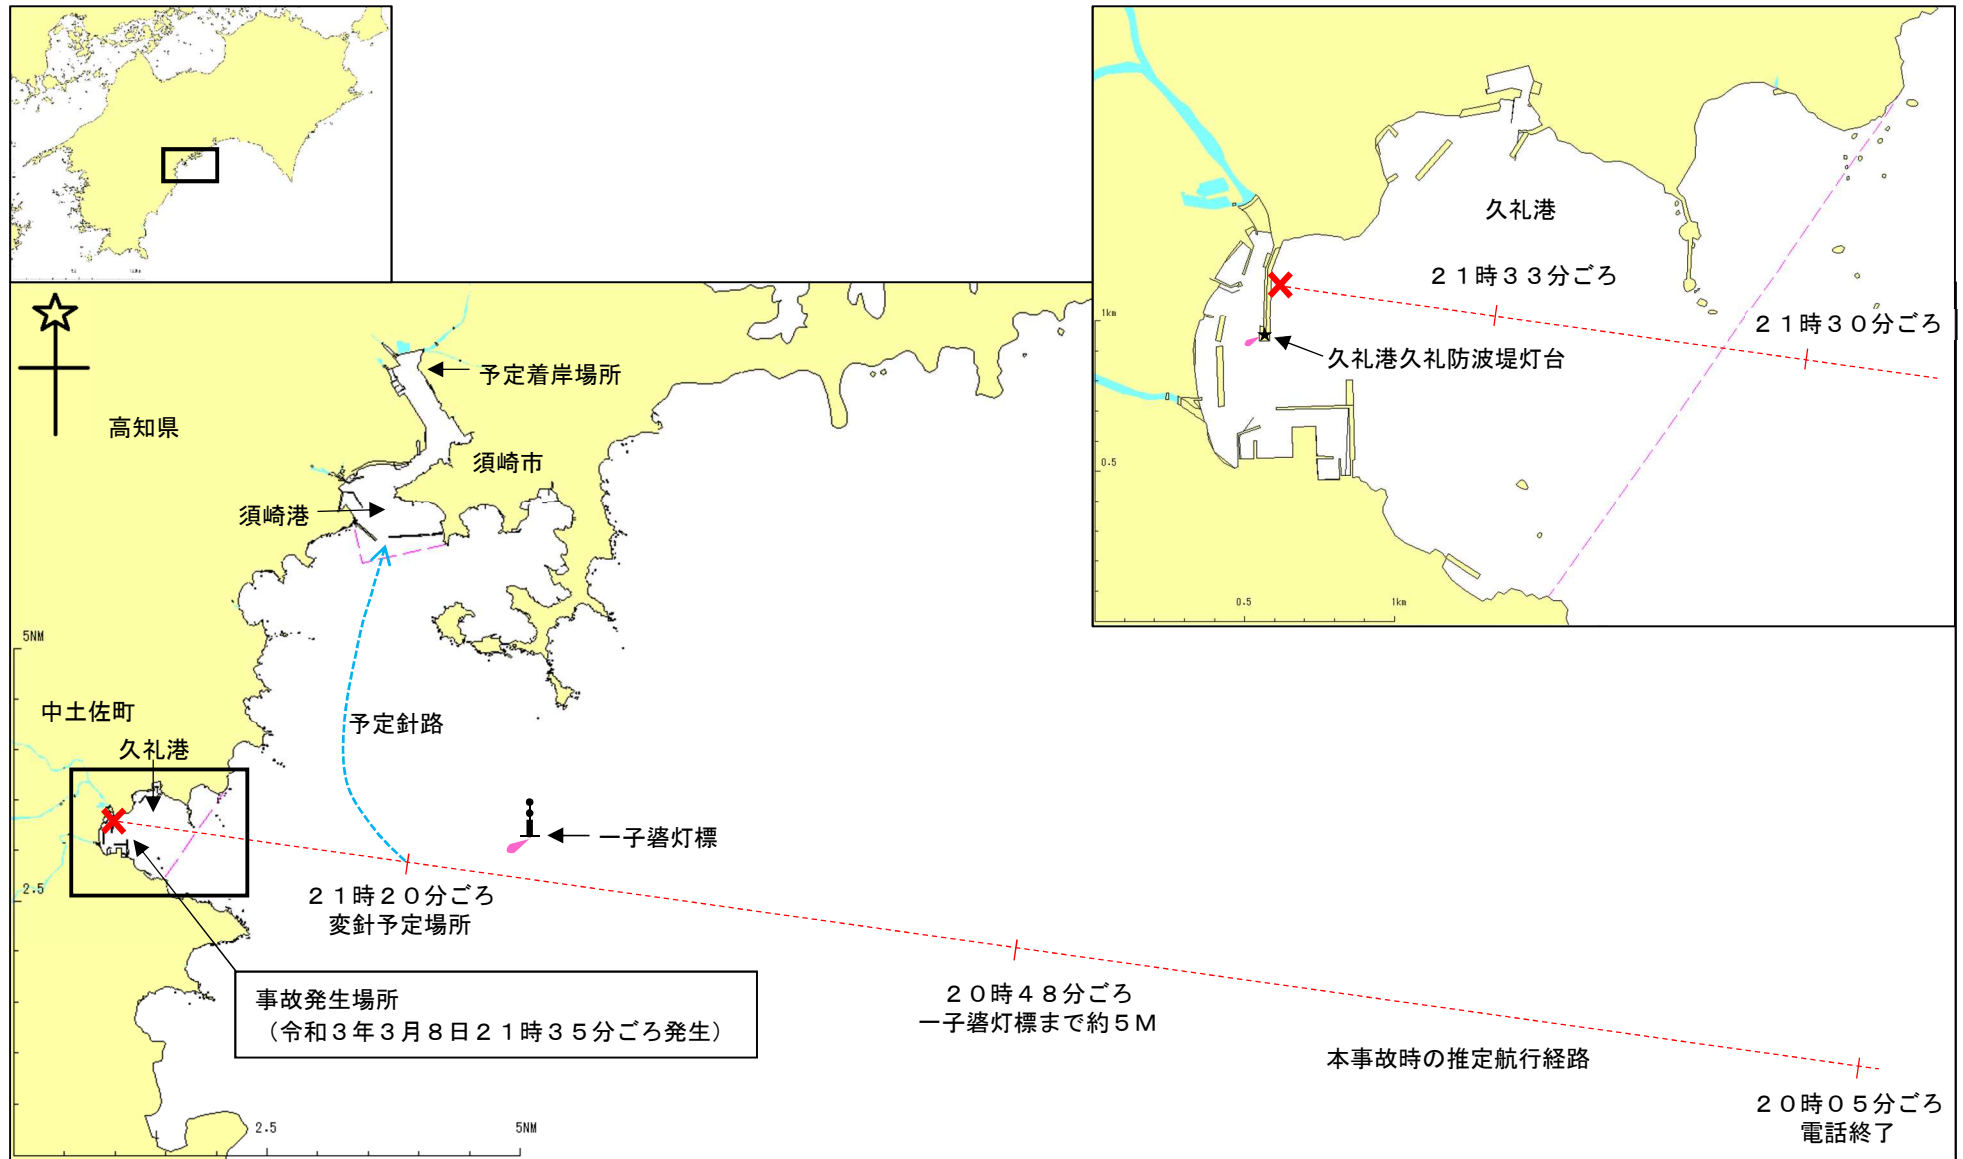
付図1 推定航行経路図

船長は、レーダーと目視で前路を確認したところ、航行の支障となる船舶を見掛けなかったので安堵して気が緩み、20時48分ごろ一子^{いっしぼえ}碇灯標を右舷船首方5M付近に見た後、同じ姿勢のままいつしか居眠りに陥り、変針予定場所を通過した。

<p>分析</p> <p>乗組員等の関与</p> <p>船体・機関等の関与</p> <p>気象・海象等の関与</p> <p>判明した事項の解析</p>	<p>あり</p> <p>なし</p> <p>なし</p> <p>本船は、久礼港東方沖を自動操舵で西進中、単独で船橋当直中の船長が立った状態で居眠りに陥り、変針予定場所を通過して久礼港に向けて航行を続けたことから、久礼港内の久礼防波堤東岸の消波ブロッ</p>
--	---
