## 船舶事故調査報告書

事故種類	衝突（防波堤）
発生日時	令和2年7月6日 08時25分ごろ
発生場所	広島県尾道市海老漁港 海老港西防波堤灯台から真方位076°80m付近 （概位 北緯34°23.6′ 東経133°15.7′）
事故の概要	旅客船ニューびんごは、離棧作業中、防波堤に衝突した。 ニューびんごは、右舷船尾部の乗降口舷側外板に破損を生じ、また、防波堤は、先端部等に擦過傷等を生じた。
事故調査の経過	令和2年7月8日、本事故の調査を担当する主管調査官（広島事務所）ほか1人の地方事故調査官を指名した。 原因関係者から意見聴取を行った。
事実情報 船種船名、総トン数 船舶番号、船舶所有者等 L×B×D、船質 機関、出力、進水等	旅客船 ニューびんご、28トン 131783、備後商船株式会社（A社） 19.90m×4.70m×2.01m、軽合金 ディーゼル機関、419kW、平成元年12月7日
乗組員等に関する情報	船長 34歳 五級海技士（航海） 免許年月日 平成25年4月15日 免状交付年月日 平成30年3月8日 免状有効期間満了日 令和5年4月14日 航海士 27歳 三級海技士（航海）（履歴限定） 免許年月日 平成25年10月15日 免状交付年月日 令和2年5月29日 免状有効期間満了日 令和5年10月14日
死傷者等	なし
損傷	本船 右舷船尾部の乗降口舷側外板に破損 防波堤 先端部等に擦過傷及び擦過痕
気象・海象	気象：天気 雨、風 なし、視界 良好

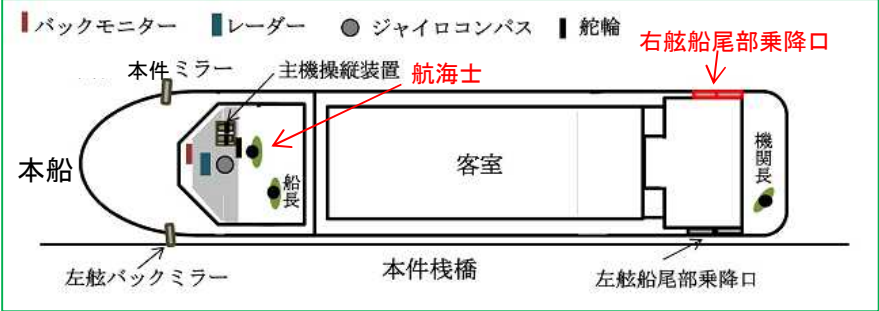
<p>海象：海上 平穏、潮汐 上げ潮の中央期</p>
<p>事故の経過</p>	<p>本船は、船長、航海士及び機関長が乗り組み、旅客7人を乗せ、令和2年7月6日08時24分ごろ、広島県尾道糸崎港第1区に向け、入船左舷着けとしていた海老漁港の棧橋（以下「本件棧橋」という。）の離棧作業を開始した。</p> <p>船長は、航海士の左後方に、また、航海士が操舵室中央に設置された操縦席付近にそれぞれ立ち、船尾暴露甲板に機関長を配置し、航海士が操船に当たり、手動操舵で左舵45°に切り、主機を最微速力（回転数毎分約650）後進とした。（図1参照）</p>

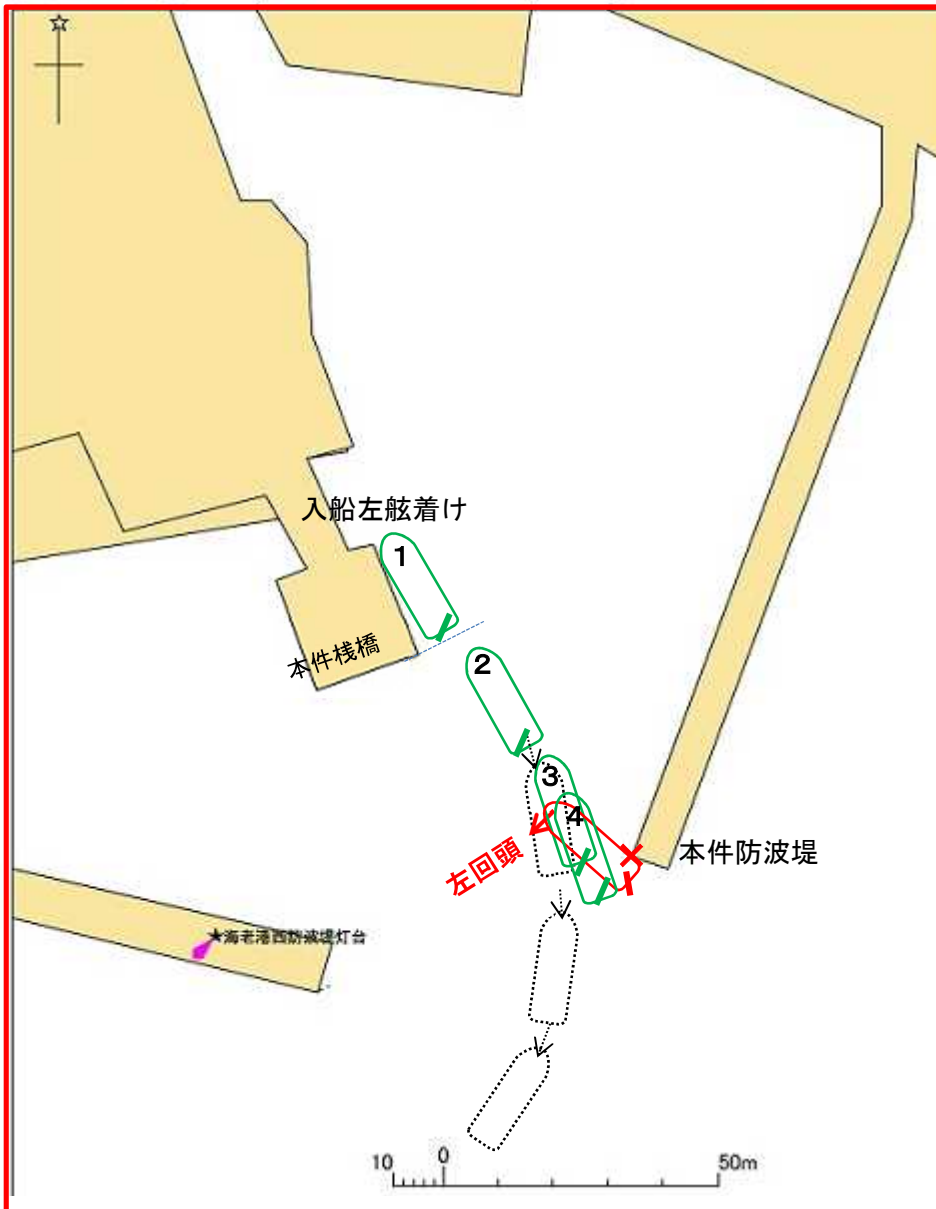
付図2 事故発生経過概略図

<p>図1 本件棧橋離棧時の本船乗組員配置</p> <p>航海士は、離棧後、右舷船首部に取り付けられたバックミラー（以下「本件ミラー」という。）を見たところ、本件棧橋の東南方50m付近にある防波堤（以下「本件防波堤」という。）にいつもより右舷船尾部が接近しているように感じ、このまま後進を続けたら、右舷船尾部が本件防波堤先端付近を通過した後、右舷船首部が本件防波堤の先端に接触すると思い、左舵45°のまま、主機を前進運転に操作したものの、08時25分ごろ本船が左回頭して右舷船尾部が本件防波堤の先端に衝突した。</p> <p>本船は、船長が航海士と操船を交代して港外に出た後、主機を停止させ、けが人の有無及び船体の損傷等を確認したところ、けが人及び浸水がなく航行可能であったので、08時26分ごろ、船長が携帯電話でA社運航管理者に本事故発生を報告し、尾道市尾道港に入港した。</p> <p>A社運航管理者は、08時40分ごろ海上保安庁に本事故発生の通報を行った。</p> <p>（付図1 事故発生場所概略図、付図2 事故発生経過概略図、写真1 本船（左舷側）、写真2 右舷船尾部乗降口舷側外板の破損、写真3 本件棧橋、写真4 本件防波堤の先端部 参照）</p>
<p>その他の事項</p>	<p>航海士は、令和2年6月1日A社に入社し、船長から習熟訓練として操船指導を受けていた。</p> <p>航海士は、本事故当時、風がないのでいつもどおりの操船で離棧することとし、左舵45°に切り、本件防波堤の外に出るまで主機を最</p>

<p><b>原因</b></p>	<p>本事故は、本船が、本件棧橋に入船左舷着けの状態から左舵45°とし、最微速力後進で離棧作業中、航海士が、本件ミラーを見て、いつもより右舷船尾部が本件防波堤に接近していると感じた際、左舵45°のまま、急いで主機を前進に操作したため、左回頭して右舷船尾部が本件防波堤に衝突して発生したものと推定される。</p>
<p><b>再発防止策</b></p>	<p>今後の同種事故等の再発防止に役立つ事項として、次のことが考えられる。</p> <ul style="list-style-type: none"> <li>・航海士は、離岸後進時、いつもより接近しているように感じた際、慌てず船位及び舵の状態を確認した上、適切な主機の操作を行うこと。</li> <li>・航海士は、いつもと違う状況を感じた場合等、速やかに船長に状況を伝えること。</li> </ul>

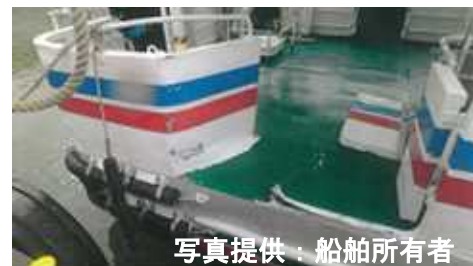
写真2 右舷船尾部乗降口舷側外板の破損

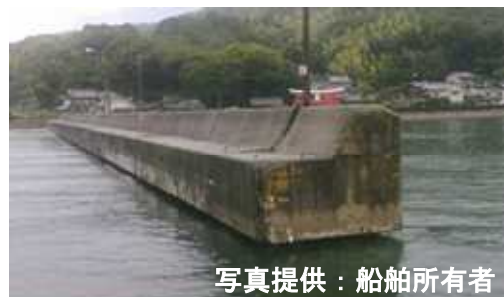
写真4 本件防波堤の先端部
