船舶事故調査報告書

令和3年7月28日
 運輸安全委員会（海事専門部会）議決
 委員 佐藤 雄二（部会長）
 委員 田村 兼吉
 委員 岡本 満喜子

事故種類	転覆
発生日時	令和3年3月8日 18時08分ごろ
発生場所	島根県浜田市浜田漁港北北西方沖 馬島 ^{うま} 灯台から真方位338°10.7海里（M）付近 （概位 北緯35°04.1′ 東経131°57.8′）
事故の概要	漁船第一吉勝丸 ^{よしかつ} は、北北西進中、海水が後部甲板に流入して傾き、更に海水が流入し続けて転覆した。 第一吉勝丸は、主機等に濡れ損を生じた。
事故調査の経過	令和3年3月9日、本事故の調査を担当する主管調査官（広島事務所）ほか1人の地方事故調査官を指名した。 原因関係者から意見聴取を行った。
事実情報 船種船名、総トン数 船舶番号、船舶所有者等 L×B×D、船質 機関、出力、進水等	漁船 第一吉勝丸、19トン SN2-2676（漁船登録番号）、有限会社吉勝漁業（A社） 17.55m（Lr）×5.36m×2.05m、FRP ディーゼル機関、559kW、平成4年11月5日 第272-18332号（船舶検査済票の番号）
乗組員等に関する情報	船長 27歳 一級小型船舶操縦士 免許登録日 平成24年3月12日 免許証交付日 令和元年10月18日 （令和6年10月17日まで有効） 漁労長 69歳 一級小型船舶操縦士・特殊小型船舶操縦士・特定 免許登録日 平成5年2月23日 免許証交付日 平成29年12月8日 （令和5年2月22日まで有効）
死傷者等	なし
損傷	主機等に濡れ損（廃船）
気象・海象	気象：天気 晴れ、風向 北東、風速 約10m/s、視界 良好 海象：波高 約1.5m～2.0m
事故の経過	本船は、船長、漁労長及び航海士ほか8人が乗り組み、僚船2隻（以下「僚船A」及び「僚船B」という。）と共に巻き網漁の目的

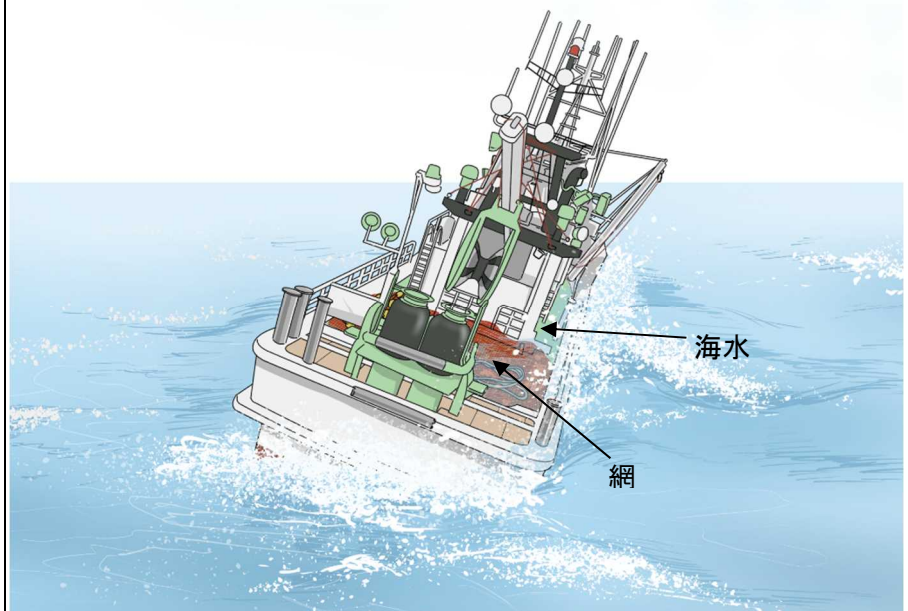
船長は、17時50分ごろ船体が右舷方へ傾いていると感じ、操舵室右舷側の窓から後部甲板を見たところ、海水が同甲板右舷側に溜まっているのを認め、主機を中立運転とした。（図1参照）

図1 海水が後部甲板右舷側に溜まって右舷方に傾いている本船（イメージ）

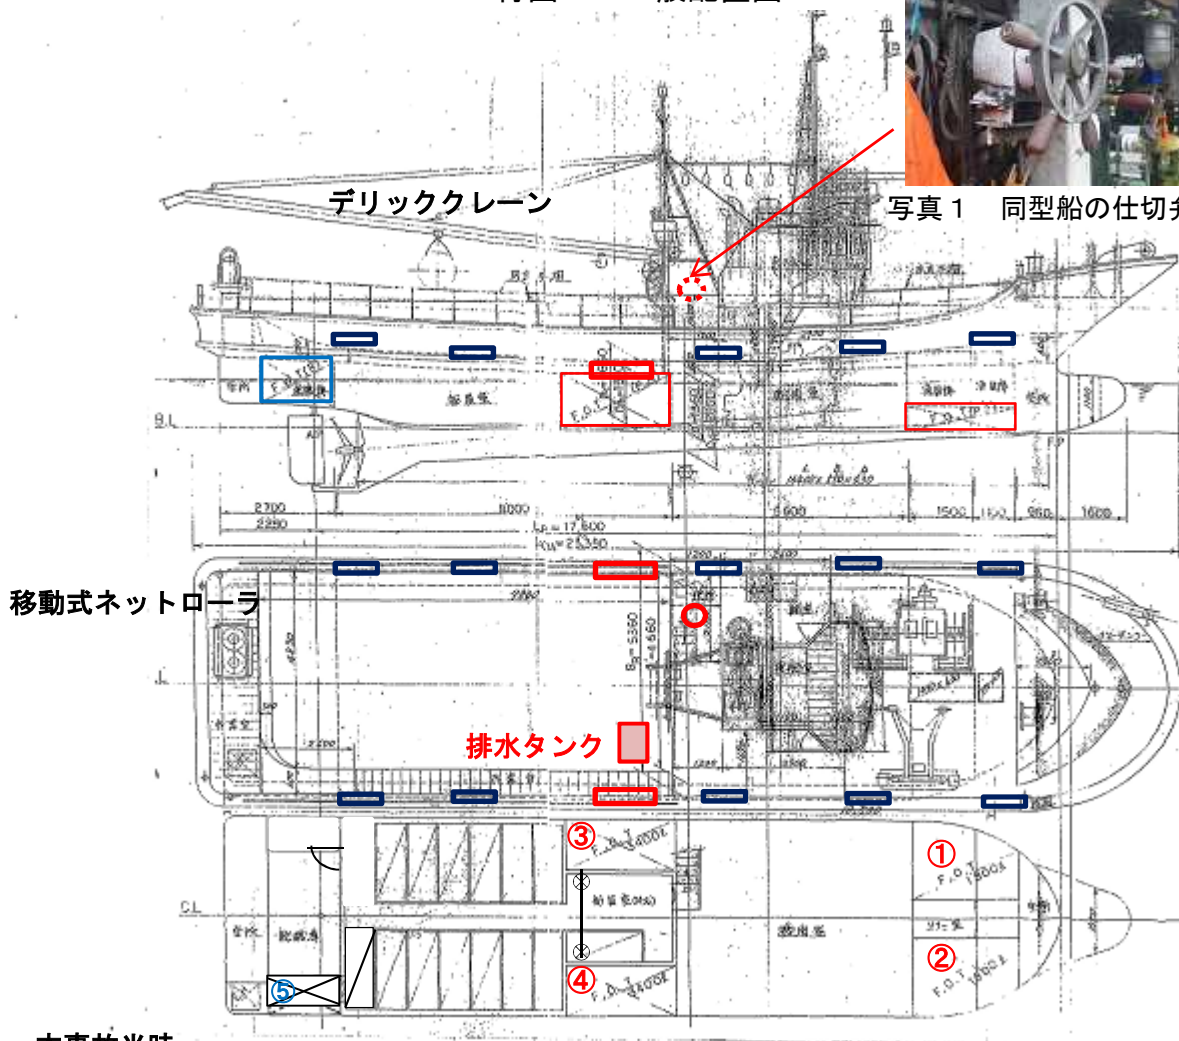
写真1 同型船の仕切弁開閉ハンドル

船長は、本件ハンドルを右に回したところ、回らなかったため、本件放水口は閉じていると思った。

<p>舷縁を越えて海水が流入し続け、海水の流入量が排水能力を超えたことから、転覆したものと考えられる。</p> <p>本件放水口は、甲板員B及び船長が、本件ハンドルを右に回して手の感触だけで回らないことを確認したものの、目視による確認作業を行っていないことから、異物が混入するなどして全閉の状態となっておらず、隙間が空いていた可能性があると考えられる。</p> <p>本件放水口の開閉状態については、本船が転覆後に沈没し、引き揚げの目途が立っていないことから、その状態については明らかにすることができなかった。</p>
原因	<p>本事故は、本船が、北東方からの風と波高約1.5～2.0mの波が発生している中、浜田漁港北北西方沖を北北西進中、波高約2.5mを超える波を右舷方から受けて海水が後部甲板に流入して右舷側に傾き、更に右舷縁を越えて海水が流入し続け、海水の流入量が排水能力を超えたため、転覆したものと考えられる。</p>
再発防止策	<p>今後の同種事故等の再発防止に役立つ事項として、次のことが考えられる。</p> <ul style="list-style-type: none"> ・ 船長は、放水口の周辺に網などの物を置かず、出港前には目視により放水口の仕切弁の開閉状態等を確認すること。 ・ 船長は、緊急時に予備の排水ポンプを乗組員が使用できるよう操舵室の近くなどに置いておくこと。
