# 船舶事故調査報告書

令和3年7月21日

運輸安全委員会（海事専門部会）議決

事故種類	乗揚
発生日時	令和元年12月14日 19時10分ごろ
発生場所	山口県下関市彦島大橋北北西方沖 彦島大橋橋梁灯（C1灯）から真方位344°900m付近 （概位 北緯33°57.6′ 東経130°54.2′）
事故の概要	貨物船SIAM SUCCESSは、反転中、彦島大橋北北西方沖の浅所に乗り揚げた。 SIAM SUCCESSは、左舷ビルジキールの曲損等を生じた。
事故調査の経過	令和元年12月16日、本事故の調査を担当する主管調査官（門司事務所）ほか1人の地方事故調査官を指名した。 原因関係者から意見聴取を行った。
事実情報 船種船名、総トン数 船舶番号、船舶所有者等 L×B×D、船質 機関、出力、進水等	貨物船 SIAM SUCCESS（パナマ共和国籍）、7,404トン 9539339（IMO番号）、POLAR BEAR S.A. 115.33m×19.60m×11.40m、鋼 ディーゼル機関、3,900kW、2010年5月
乗組員等に関する情報	船長（フィリピン共和国籍） 70歳 締約国資格受有者承認証 船長（パナマ共和国発給） 交付年月日 2017年1月30日 （2021年6月30日まで有効）
死傷者等	なし
損傷	左舷ビルジキールに曲損、右舷側外板に擦過傷
気象・海象	気象：天気 晴れ、風向 南西、風力 2 海象：波向 東、波高 約0.3m、潮汐 上げ潮の中央期、潮流 東流約5.0ノット（kn）
事故の経過	本船は、船長ほか17人（全員フィリピン共和国籍）が乗り組み、石灰約11,550tを積載し、令和元年11月30日17時06分ごろ（現地時刻）関門港六連島区の検疫錨地（以下「本件錨地」という。）に向けてタイ王国コシチャン港を出港した。 本船は、船長、航海士及び操舵手が船橋当直に就き、レーダー2台（1及び0.75海里レンジ、いずれもヘッドアップ表示）、GPS2台及び音響測深機を作動し、手動操舵で12月14日18時25分ご

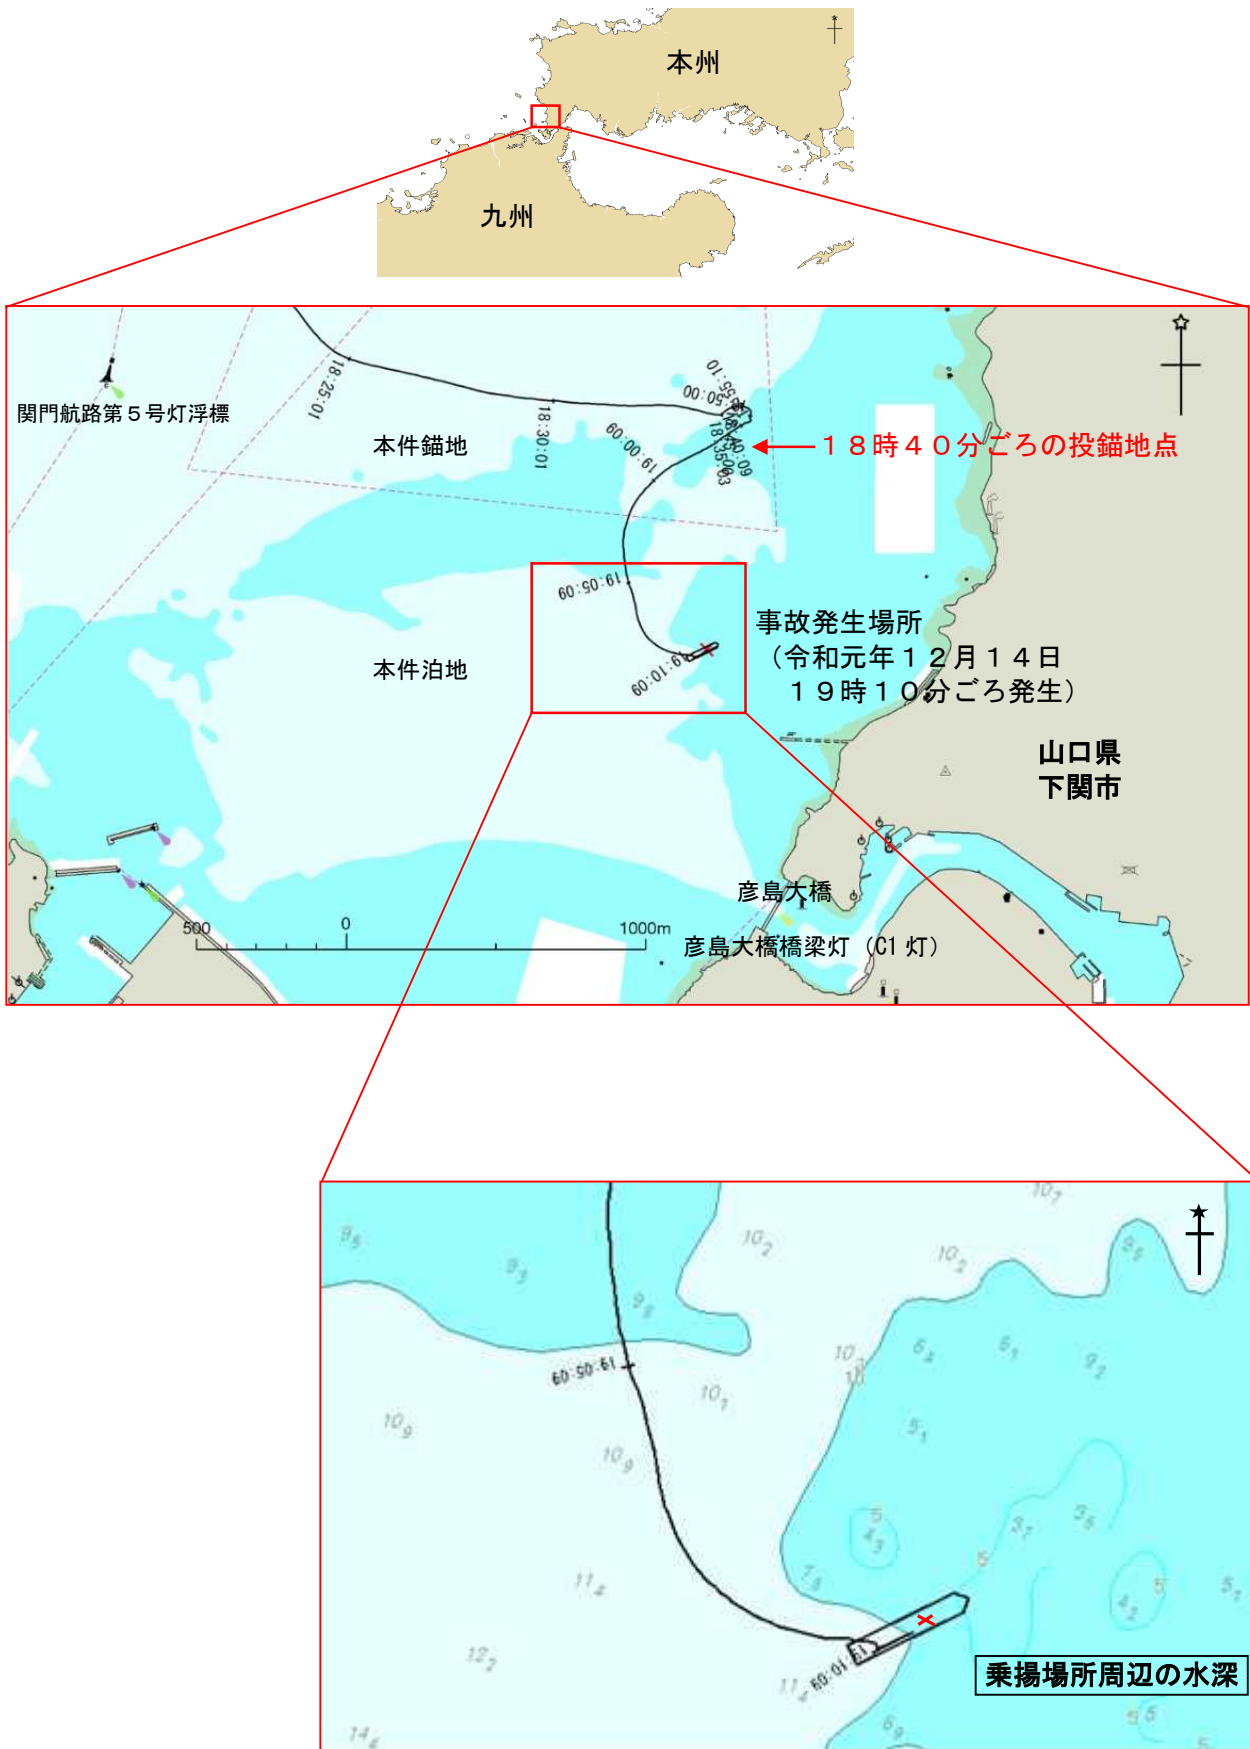
付図1 航行経路図

<p>る本件錨地に至ったところ、予定していた錨泊場所に他の貨物船がいたので、他の錨泊場所を探しながら航行を続けた。</p> <p>船長は、18時40分ごろ本件錨地内の東側で錨泊場所を見つけて投錨したものの、周囲に貨物船約7隻がおり、また、同錨泊場所が浅所に近かったので、風の影響を受けた場合に危険であると考え、本件錨地内で左転を開始し、南方の六連島泊地（東側）（以下「本件泊地」という。）内で左転を終えて本件錨地に戻り錨泊場所を決める目的で、18時45分ごろ揚錨して航行を開始した。</p> <p>船長は、機関を極微速力前進として操船に当たり、19時00分ごろ本件錨地内で左舵を取り始めたところ、本件泊地内で前部甲板にいた乗組員からの報告で船底から異音がしていることを知り、機関を停止したものの、本船は、19時10分ごろ彦島大橋北北西方沖の浅所（以下「本件浅所」という。）に乗り揚げた。</p> <p>船長は、乗組員に損傷の状況、浸水及び油流出の有無を確認させるとともに海上保安庁に本事故の発生を通報した。</p> <p>本船は、21時50分ごろ来援したタグボートによって本件浅所から引き出され、自力で本件錨地まで航行した後、22時30分ごろ錨泊した。</p> <p>（付図1 航行経路図、付表1 本船のAIS記録（抜粋）、写真1 本船 参照）</p>
<p>その他の事項</p>	<p>本船は、本事故時、喫水が船首約8.68m、船尾約8.78mであった。</p> <p>船長は、本船に乗船するのが3回目で、関門航路及び本事故発生海域を航行した経験が豊富であり、本件泊地の東側に浅所があることを知っていたものの詳細な形状は知らなかったため、早めに左転を終えようと思っていた。</p> <p>船長は、操船に当たり思っていたより東流の潮の影響で船体が圧流されたと本事故後に思った。</p> <p>船長は、本事故発生前に潮流に関する情報を入手しており、その情報も考慮して慎重に操船すればよかったと本事故後に思った。</p>
<p><b>分析</b></p> <p>乗組員等の関与 船体・機関等の関与 気象・海象等の関与 判明した事項の解析</p>	<p>あり なし あり</p> <p>本船は、東流約5knの潮流がある状況下、本件泊地において反転中、船長が、本件泊地の東側に浅所が存在することを知っていたものの、浅所の詳細な形状を知らずに、左転を続けたことから、本件浅所に乗り揚げたものと考えられる。</p>

っていたものの、浅所の詳細な形状を知らずに、左転したため、本件浅所に乗り揚げたものと考えられる。
<b>再発防止策</b>	<p>今後の同種事故等の再発防止に役立つ事項として、次のことが考えられる。</p> <ul style="list-style-type: none"><li>・ 船橋当直者は、海図等を活用して浅所の形状を詳細に把握し、接近しないようにすること。</li><li>・ 船橋当直者は、潮流の影響を受ける状況下で針路を変更する場合、潮流の影響も考慮して余裕のある海域で針路を変更し、浅所等に接近しないようにすること。</li></ul>
