船舶事故調査報告書

令和3年7月14日

運輸安全委員会（海事専門部会）議決

事故種類	衝突
発生日時	令和2年11月7日 11時35分ごろ
発生場所	熊本県上天草市湯島西方沖 湯島灯台から真方位267° 2.5海里（M）付近 （概位 北緯32° 36.2′ 東経130° 16.9′）
事故の概要	遊漁船汐音丸は、東北東進中、また、プレジャーボート第3三洲丸は、漂泊中、両船が衝突した。 第3三洲丸は、船長及び同乗者が負傷し、船尾部外板等に破損を生じ、また、汐音丸は、船首部外板の擦過傷等を生じた。
事故調査の経過	令和2年11月13日、本事故の調査を担当する主管調査官（長崎事務所）ほか1人の地方事故調査官を指名した。 原因関係者から意見聴取を行った。
事実情報 船種船名、総トン数 船舶番号、船舶所有者等 L×B×D、船質 機関、出力、進水等	A 遊漁船 汐音丸、4.4トン KM3-54155（漁船登録番号）、個人所有 11.11m（Lr）×2.92m×0.83m、FRP ディーゼル機関、228.00kW、平成6年1月10日 第270-47741号（船舶検査済票の番号） B プレジャーボート 第3三洲丸、5トン未満 293-31553熊本、三洲建設株式会社 10.25m（Lr）×2.81m×0.86m、FRP ディーゼル機関、242.70kW、平成9年2月
乗組員等に関する情報	A 船長A 60歳 二級小型船舶操縦士・特殊小型船舶操縦士・特定 免許登録日 平成7年8月10日 免許証交付日 令和元年9月3日 （令和7年8月9日まで有効） B 船長B 44歳 一級小型船舶操縦士・特殊小型船舶操縦士・特定 免許登録日 平成28年1月15日 免許証交付日 令和2年10月27日 （令和8年1月14日まで有効）
死傷者等	A なし

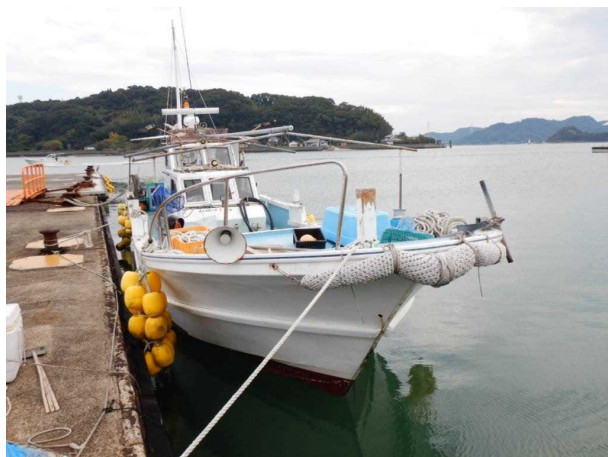
写真1 A船

B 軽傷 3人（船長、同乗者2人）
損傷	A 船首部外板に擦過傷、左舷側ハンドレールに曲損 B 船尾部外板に割損、オーニング及びスパンカーに折損、航海計器に破損等
気象・海象	気象：天気 曇り、風向 南東、風力 1、視界 良好 海象：波高 約0.5m
事故の経過	<p>A船は、船長Aが1人で乗り組み、釣り客8人を乗せ、令和2年11月7日05時30分ごろ熊本県宇城市三角港際崎地区（三角東港）を出航し、長崎県南島原市権田鼻南西方沖で遊漁を行った後、11時00分ごろ帰航を開始した。</p> <p>船長Aは、0.75Mレンジに設定したレーダー、0.2M及び3Mレンジに設定したGPSプロッタ2台を作動させ、操舵室の左舷側に立ち、リモコンによる手動操舵で操船に当たり、約11ノット（kn）の速力（対地速力、以下同じ。）でA船を南東進させた。</p> <p>船長Aは、瀬詰埼灯台南方沖で左転したあと、操舵室へ移動し、湯島北方に向けて約15knに増速したところ、船首が浮上して死角が生じたのでレーダーを見ながらA船を東北東進させた。</p> <p>船長Aは、南島原市口之津港南方沖においてレーダーで船首方に他船らしい映像を認めたので、船首を左右に振って前方を確認した際、航行の支障となる他船が見当たらず、前路に他船はいないと思った。</p> <p>船長Aは、レーダーを見ながら操船していたものの、約3M前路にいるB船に気付かず、同じ針路及び速力で航行を続けていたところ、11時35分ごろ異変を感じてB船の右舷船尾部に衝突して乗り揚げたことに気付いた。</p> <p>船長Aは、主機を後進とし、A船をB船から引き離し、海に飛び込んでいた船長B及びB船の同乗者2人を救助した後、海上保安庁に本事故の発生を通報した。</p> <p>A船は、自力航行で、三角東港に戻った。</p> <p>B船は、船長Bが1人で乗り組み、友人である同乗者2人（以下「同乗者B₁」、「同乗者B₂」という。）を乗せ、釣りの目的で、10時10分ごろ宇城市波多の棧橋を出航後、10時40分ごろ、湯島西方沖で船首を南東方に向けて主機を中立運転とし、漂泊した。</p> <p>同乗者B₁は、右舷船首部で釣りをしていたところ、B船の右舷船尾方からA船が接近してくるのに気付き、声をあげた。</p> <p>船長Bは、左舷船首部で釣りをしていたところ、同乗者B₁の声を聞き、右舷側を見てA船がB船の約70mまで接近しているのを認め、衝突を回避することはできないと思い、A船が衝突する直前に、同乗者B₁及び同乗者B₂と共に左舷船首部から海へ飛び込んだ。</p> <p>船長B、同乗者B₁及び同乗者B₂は、両船の衝突により破損して飛び散ったA船の部材等が当たり、負傷した。</p>
