船舶事故調査報告書

運輸安全委員会（海事専門部会）議決

事故種類	沈没
発生日時	令和2年10月26日 14時00分ごろ
発生場所	長崎県新上五島町中通島福崎鼻南西方沖 飯ノ瀬戸港西防波堤灯台から真方位018° 1,450m付近 (概位 北緯32° 58.3′ 東経129° 00.3′)
事故の概要	作業船あばろんは、北東進中、船尾部外板の船尾排気管から海水が流入し、機関室に浸水して沈没した。 あばろんは、主機の濡損等を生じた。
事故調査の経過	令和2年10月27日、本事故の調査を担当する主管調査官（長崎事務所）ほか1人の地方事故調査官を指名した。 原因関係者から意見聴取を行った。
事実情報 船種船名、総トン数 船舶番号、船舶所有者等 L×B×D、船質 機関、出力、進水等	作業船 あばろん、1.5トン NS3-601932（漁船登録番号）、上五島町漁業協同組合 (以下「漁協」という) 6.75m(Lr)×2.10m×0.80m、FRP ディーゼル機関、船内外機、52.96kW、平成7年2月20日 第292-48847号（船舶検査済票の番号） 4サイクル、回転数毎分3,000、4気筒、ボア91.5mm、使用 燃料軽油
乗組員等に関する情報	船長 46歳 一級小型船舶操縦士・特殊小型船舶操縦士・特定 免許登録日 平成8年3月28日 免許証交付日 令和2年10月7日 (令和8年7月19日まで有効)
死傷者等	なし
損傷	主機に濡損、排気ゴムホースが脱落、船尾排気管に溶損
気象・海象	気象：天気 晴れ、風向 北北西、風力 2、視界 良好 海象：波高 約0.3m、潮汐 上げ潮の中央期
事故の経過	本船は、船長が1人で乗り組み、燃料補給の目的で、令和2年10月26日12時45分ごろ新上五島町 ^{あおかた} 港の給油所に向けて同町道 ^{みち} 土井漁港を出港した。 船長は、操縦区画内で立って手動操舵により操船し、福崎鼻南西方

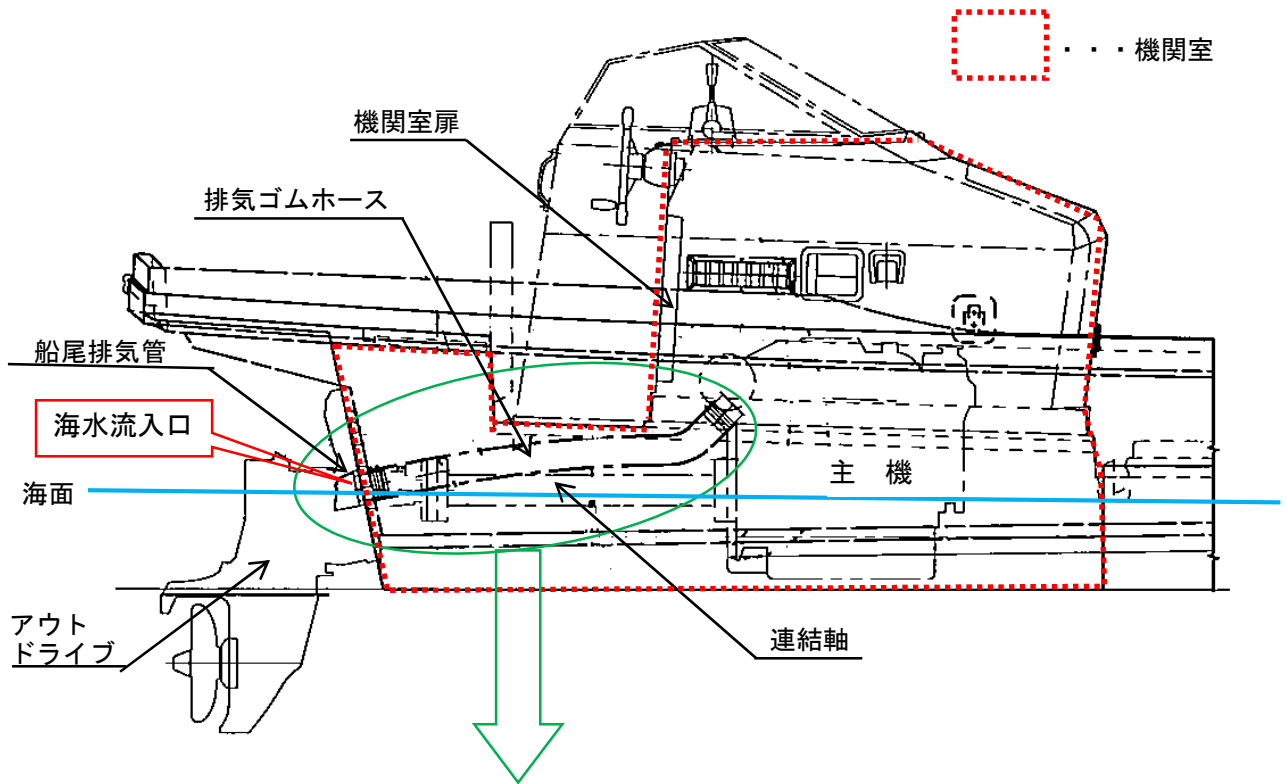
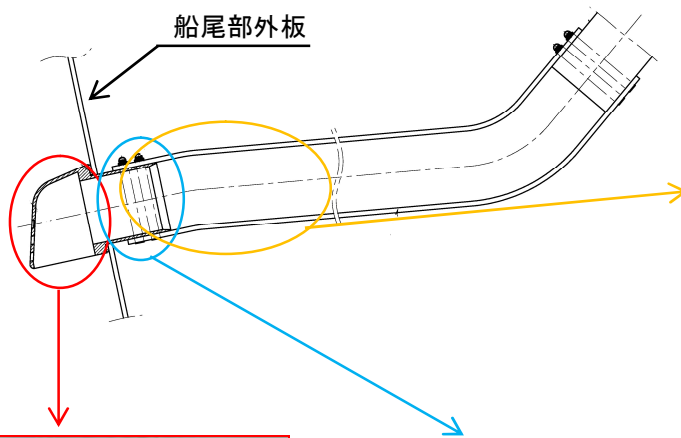
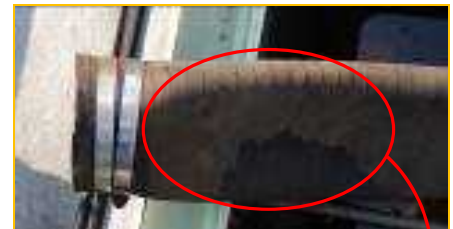
付図2 海水流入口及び排気系統損傷状況

<p>本船の主機は、本事故後、機関修理業者により点検が行われ、冷却海水ポンプのインペラの破損、使用温度60℃～100℃の排気ゴムホースの脱落、耐熱温度約110℃の船尾排気管の溶損が確認された。</p> <p>船長は、発航時から膨脹式作業用救命衣を着用していた。 (付図2 海水流入口及び排気系統損傷状況、写真1 インペラ破損状況、写真2 本船 参照)</p>
分析 乗組員等の関与 船体・機関等の関与 気象・海象等の関与 判明した事項の解析	あり あり なし <p>本船は、福崎鼻南西方沖を北東進中、冷却海水ポンプのインペラが破損し、冷却海水を取り込むことができず、高温の排気ガスが冷却されないまま排気ゴムホース及び船尾排気管を通して同ゴムホース及び同排気管を脱落及び溶損させたことから、海水が流入し、機関室が浸水して沈没したものと推定される。</p> <p>主機のインペラは、進水以降、一度も交換されずに使用されていたことから、経年による劣化が進行して破損したものと推定される。</p>
原因	<p>本事故は、本船が、主機の冷却海水ポンプのインペラが進水以降一度も交換されない状態で福崎鼻南西方沖を北東進中、冷却海水ポンプのインペラが破損し、冷却海水を取り込むことができず、高温の排気ガスが冷却されないまま排気ゴムホース及び船尾排気管を通して同ゴムホース及び同排気管を脱落及び溶損させたため、海水が流入し、機関室が浸水して沈没したものと推定される。</p>
再発防止策	<p>今後の同種事故等の再発防止に役立つ事項として、次のことが考えられる。</p> <ul style="list-style-type: none"> ・船舶所有者は、主機の取扱説明書の記載内容に従って、定期的な点検及び整備を行うこと。

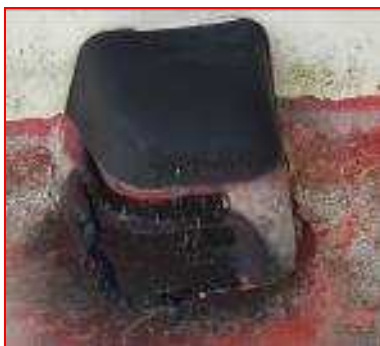
排気ゴムホース（船尾排気管側）脱落

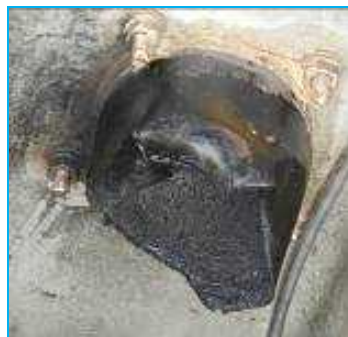
船尾排気管（外板外側）溶損
