船舶事故調査報告書

| 事故種類 | 衝突（消波ブロック） |
| 事故の概要 | 水上オートバイ ^{エフエックス クルナー エスブイエイチオー} FX Cruiser SVH0は、遊走中、消波ブロックに衝突した。 FX Cruiser SVH0は、船長が死亡し、船首部が全壊した。 |

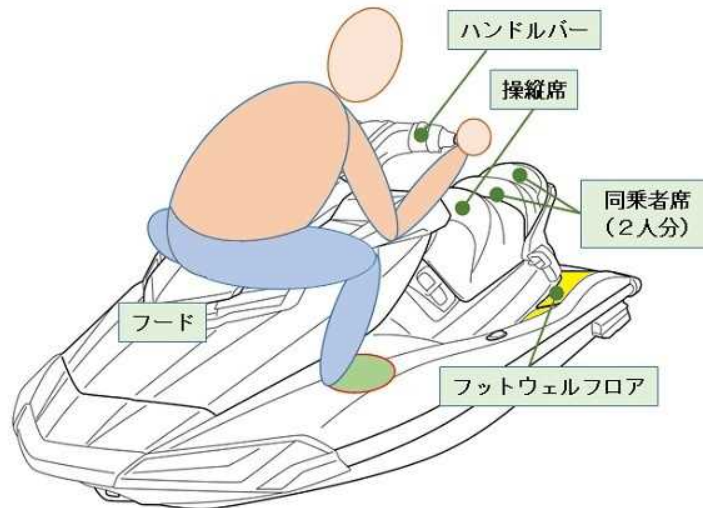
図1 船長の操縦姿勢（イメージ図）

船長の知人2人（以下「知人A」、「知人B」という。）は、本件海岸の砂浜で食事等を楽しみながら、本件離岸堤の隙間から時折見える船長の遊走を眺めていたところ、船長が‘本船前部に移動してフードを後ろ向きにまたいだ姿勢’（以下「本件操縦姿勢」という。）で、本件離岸堤至近を高速で遊走する様子を目撃し、危険だと感じていた。

| 分析 | <p>乗組員等の関与 あり</p> <p>船体・機関等の関与 なし</p> <p>気象・海象等の関与 なし</p> <p>判明した事項の解析</p> <p>本船は、船長が、本件離岸堤北方付近において本件遊走を伴う遊走中、本件操縦姿勢のまま本件消波ブロックに接近し過ぎていたことから、本船が、本件消波ブロックに向かう状況となった際、減速や針路変更等の適切な操縦ができず、本件消波ブロックに衝突したものと考えられる。</p> <p>船長は、本件操縦姿勢で操縦するのを目撃されており、また、本船の甲高いエンジン音も確認されていたことから、本事故当時、本件遊走を行っていたものと考えられるが、船長が本事故で死亡しており、衝突時の詳細な状況等を明らかにすることはできなかった。</p> |
| 原因 | <p>本事故は、船長が、本件離岸堤北方付近において本件遊走を伴う遊走中、本件操縦姿勢のまま本件消波ブロックに接近し過ぎていたため、本船が、本件消波ブロックに向かう状況となった際、減速や針路変更等の適切な操縦ができず、本件消波ブロックに衝突したものと考えられる。</p> |

| | <ul style="list-style-type: none">・ 水上オートバイの操縦者は、取扱説明書に明記された乗船姿勢で操縦すること。・ 水上オートバイの操縦者は、遊技等を行う際、その目的にあった水上オートバイを用い、障害物から十分に離れた広い水域、または競技主催者等により安全が確保された水域で行うこと。 |
