## 船舶事故調査報告書

令和3年7月28日

運輸安全委員会（海事専門部会）議決

事故種類	乗組員死亡
発生日時	令和2年8月24日 04時55分ごろ（死亡時刻：9月1日19時05分）
発生場所	新潟県新潟港西区 新潟港臨港灯台から真方位199° 1.3海里（M）付近 （概位 北緯37° 55.7′ 東経139° 03.6′）
事故の概要	旅客フェリーおけさ丸は、出航準備作業中、乗組員が船から岸壁上に転落して死亡した。
事故調査の経過	令和2年9月15日、本事故の調査を担当する主管調査官（仙台事務所）ほか1人の地方事故調査官を指名した。 原因関係者から意見聴取を行った。
事実情報 船種船名、総トン数 船舶番号、船舶所有者等 L×B×D、船質 機関、出力、進水等	旅客フェリー おけさ丸、5,862トン 120102、佐渡汽船株式会社（A社） 134.70m×21.00m×12.80m、鋼 ディーゼル機関、12,503kW、平成4年11月11日
乗組員等に関する情報	船長 55歳 二級海技士（航海） 免許年月日 平成4年12月1日 免状交付年月日 平成29年8月21日 免状有効期間満了日 令和4年11月30日 航海士A 54歳 二級海技士（航海） 免許年月日 平成24年9月5日 免状交付年月日 令和2年1月14日 免状有効期間満了日 令和4年9月4日 甲板員A 24歳
死傷者等	死亡 1人（甲板員A）
損傷	なし
気象・海象	気象：天気 晴れ、風向 南、風力 1、視界 良好 海象：海上 平穏 日出時刻：05時07分ごろ
事故の経過	本船は、船長、航海士A及び甲板員Aほか23人が乗り組み、新潟

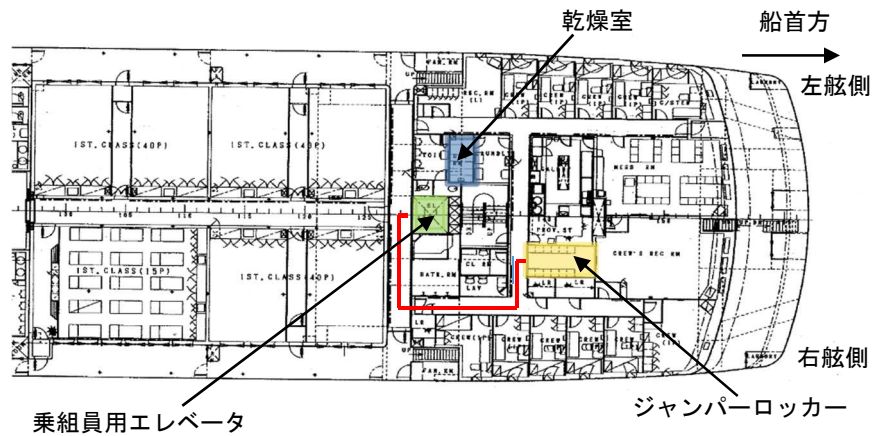
図1 4階船橋甲板居住区の状況

甲板手Aは、4階船橋甲板のジャンパーロッカーで安全チョッキ及びヘルメットを着用していたところ、ふだん、乗組員がジャンパーロッカーから車両甲板に行く際、右舷側通路を移動して乗組員用エレベータに向かうにもかかわらず、甲板員Aがヘルメットのみを持って左舷側通路に移動するところを目撃した。（図1 参照）

※朱線は、ふだん、ジャンパーロッカーから乗組員用エレベータに向かう際の経路

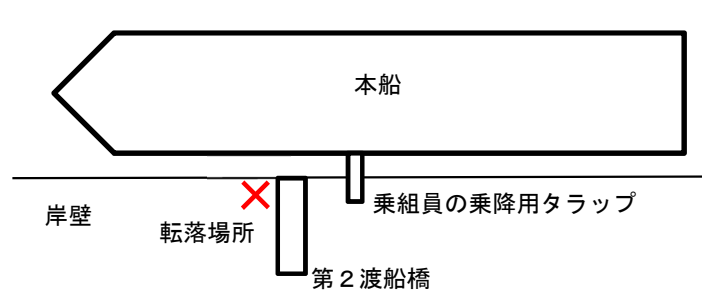
図2 転落場所付近の状況

甲板手Aは、甲板員Aと甲板員Bの3人で、車両甲板から岸壁に出してある乗組員の乗降用タラップの取外し作業及び清水管のジョイント作業を持ち回りで担当していたが、甲板員Aが来ないので、4階船橋甲板の居住区内の左舷側にある乾燥室に干してある安全チョッキを取りに行ったと思い、甲板員Bとともに乗組員の乗降用タラップの取外し作業を行うこととした。(図2 参照)

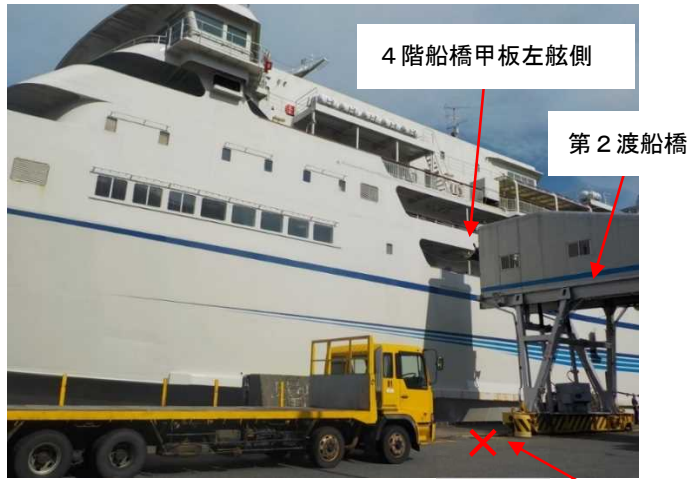
写真1 転落場所付近の状況

甲板手Aは、岸壁に降り、車両甲板上の甲板員Bとともに乗組員の乗降用タラップの取外し作業を行っていたところ、04時55分ごろ第2渡船橋付近で物が岸壁に落ちるような音を聞き、現場に駆け付けたところ、岸壁上に仰向けで倒れている甲板員Aを発見し、同じく現場に駆け付けた甲板員Bに本事故の発生を航海士Aに報告するよう依頼した。(写真1 参照)

転落場所

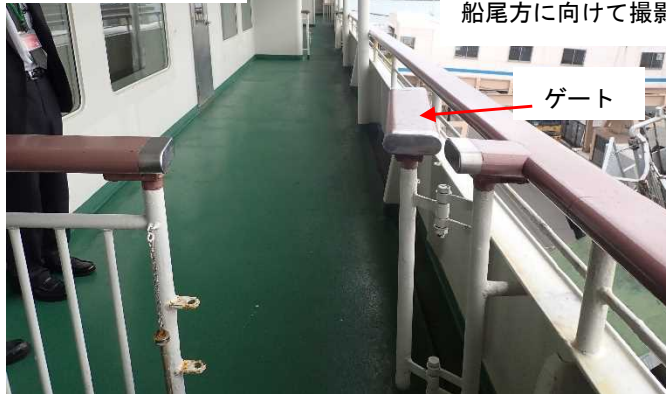
写真2 4階船橋甲板左舷側外通路の本事故後の状況（再現）

本船では、通常、4階船橋甲板の左舷側外通路に設けられた3箇所のゲートが全て閉鎖されていたが、本事故後、全て開放された状態であったことが確認された。（図3、写真2 参照）

図3に記載の各ゲート中、最船首側のゲート付近から船尾方に向けて撮影

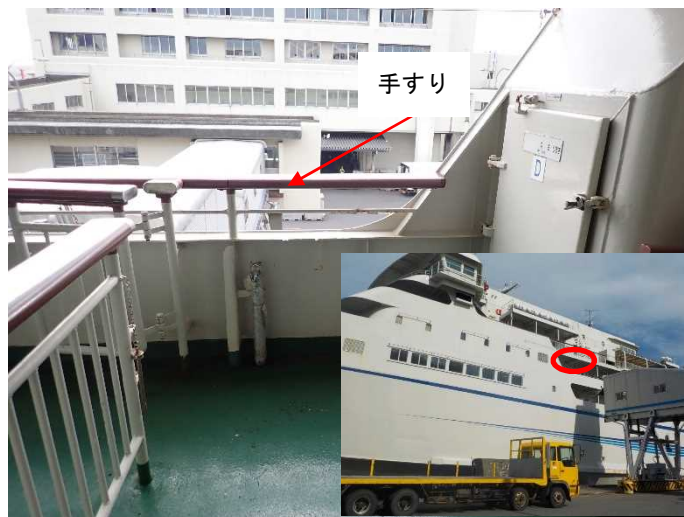
写真3 4階船橋甲板左舷側外通路に設置された手すり等の状況

本船では、4階船橋甲板左舷側外通路の舷側に手すりが設けられており、手すりの高さが甲板上から約103cm、手すりの幅が約14cmであった。（写真3 参照）
