船舶事故調査報告書

事故種類	衝突
発生日時	令和2年6月4日 22時26分ごろ
発生場所	青森県八戸市八戸漁港（館鼻地区）東岸－6.0m岸壁 八戸港河原木南防波堤東灯台から真方位166°750m付近 （概位 北緯40°31.8′ 東経141°32.1′）
事故の概要	漁業実習船青森丸は岸壁で停泊中、漁船第八富丸は出航中、両船が衝突した。 青森丸は左舷船尾部外板に曲損を生じ、第八富丸は船首部外板に曲損を生じた。
事故調査の経過	令和2年7月9日、本事故の調査を担当する主管調査官（仙台事務所）ほか1人の地方事故調査官を指名した。 原因関係者から意見聴取を行った。
事実情報 船種船名、総トン数 船舶番号、船舶所有者等 L×B×D、船質 機関、出力、進水等	A 漁業実習船 青森丸、660トン 136275、青森県 65.78m×10.00m×4.20m、鋼 ディーゼル機関、1,471kW、平成14年12月4日 B 漁船 第八富丸、138トン 132236、株式会社富丸秋山漁業 30.73m×7.20m×4.62m、鋼 ディーゼル機関、735kW、平成5年4月21日
乗組員等に関する情報	A 船長A 55歳 二級海技士（航海） 免許年月日 平成元年6月5日 免状交付年月日 令和元年5月14日 免状有効期間満了日 令和6年6月4日 甲板員A 33歳 二級海技士（航海） 免許年月日 平成25年8月8日 免状交付年月日 平成30年7月5日 免状有効期間満了日 令和5年8月7日 B 船長B 51歳 四級海技士（航海）

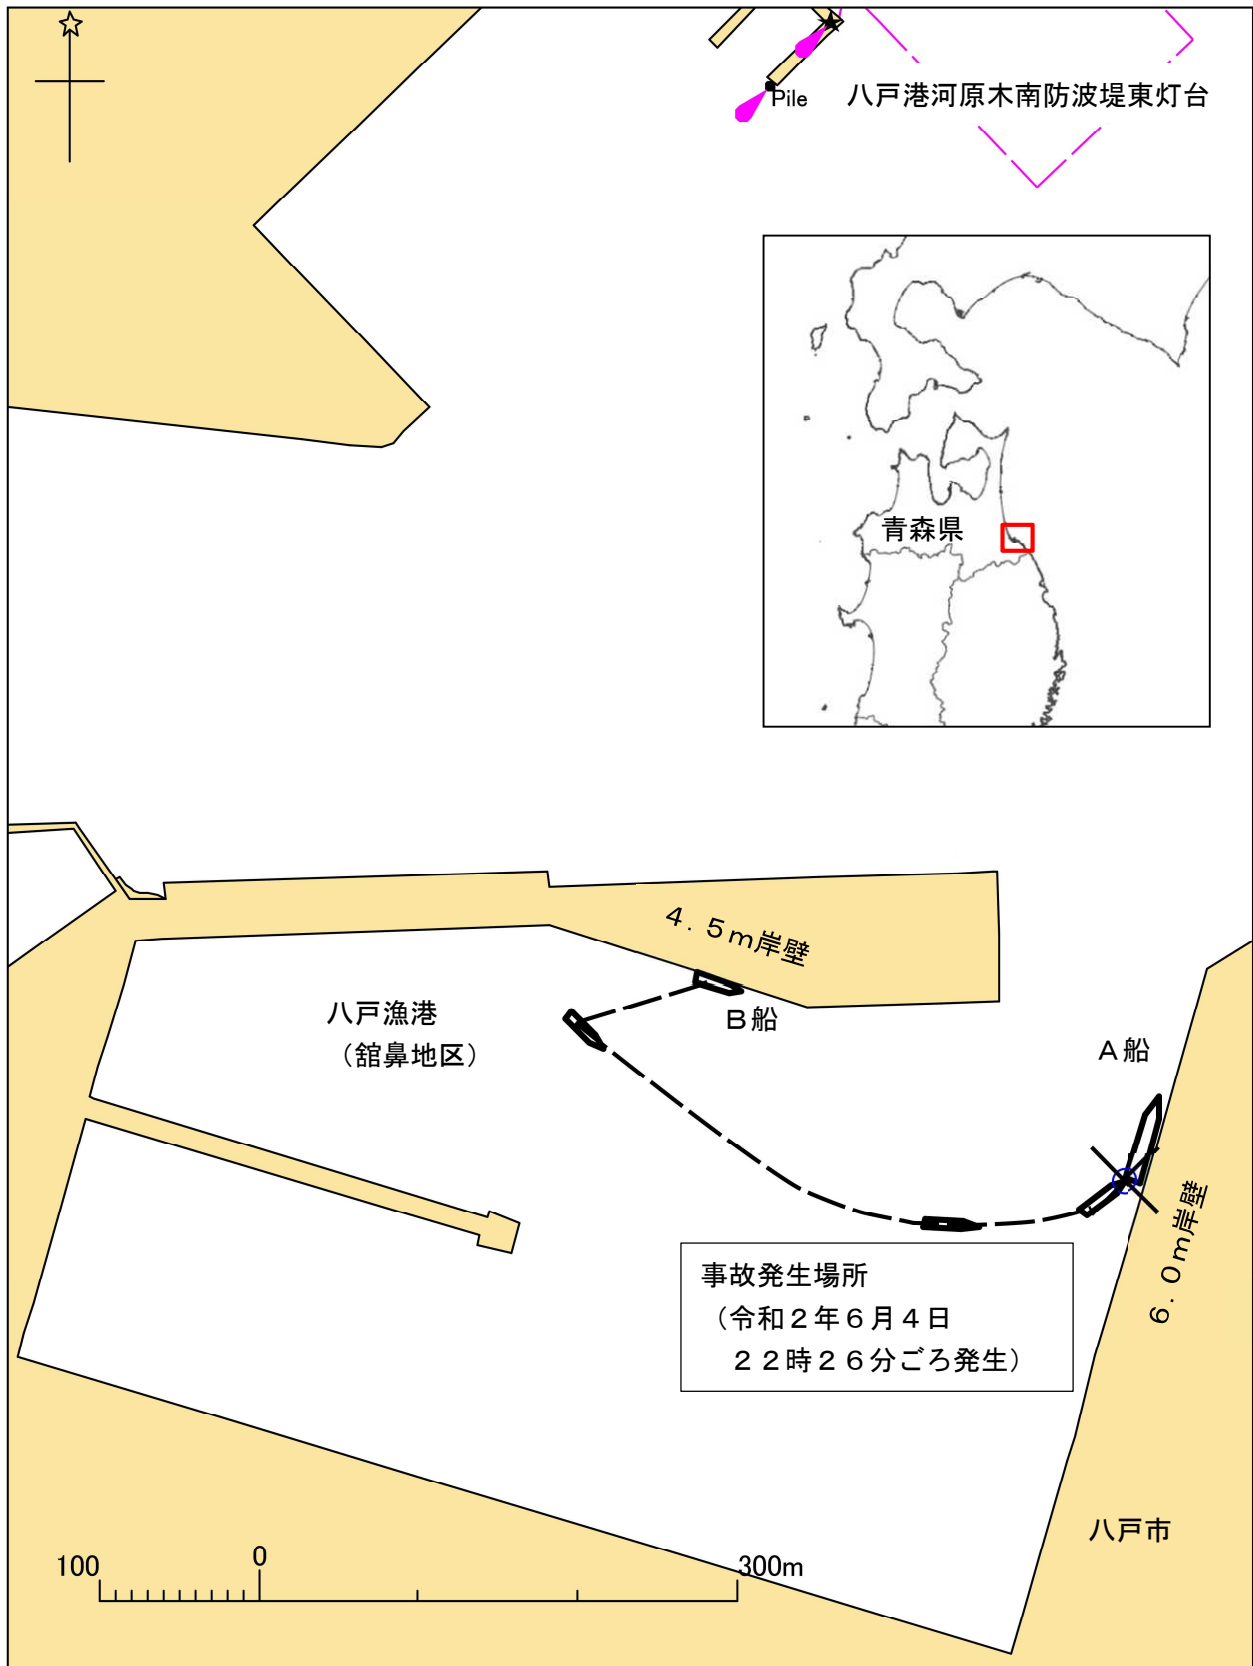
付図1 事故発生経過概略図

<p>進して出航していた。</p> <p>航海士Bは、離岸したのち、霧がかかっていたので、4.5m岸壁の東端を少し大回りするつもりで微速前進として東南東進し、増速をしないまま約3ノットの速力で、左舵10°としたのち、接近すればいずれ4.5m岸壁の東端が見えると思い、同東端を見つけようとして左舷船首方を注視していた。</p> <p>船長Bは、航海士Bと同じく4.5m岸壁の東端を見つけようとして左舷船首方を注視していたが、レーダー画面に目を戻したところ、B船が大きく左転しながらA船に向かって航行していることに気づき、もっと左舵をとるように航海士Bに指示し、航海士Bが左舵一杯としたのち全速力後進としたものの、間に合わず、A船と衝突した。</p> <p>B船は、自力で航行して4.5m岸壁に着岸し、船舶所有者に本事故の発生を報告した。</p> <p>(付図1 事故発生経過概略図 参照)</p>
<p>その他の事項</p>	<p>船長B及び航海士Bは、入港の際に、A船が6.0m岸壁に停泊していることを知っていた。</p> <p>航海士Bは、夜間に霧がかかった状況で操船をしたことがなかった。</p> <p>航海士Bは、操舵室左舷端の主機遠隔操縦装置の右舷側にある2号レーダーを作動させていたものの、専ら目視に頼り、2号レーダーを見ていなかった。</p> <p>航海士Bは、B船の旋回性等の操縦性能について、その詳細を把握していなかった。</p> <p>船員法（昭和22年9月1日法律第100号）第10条には、船長の職務及び権限について次のとおり規定されている。</p> <p>第10条（甲板上の指揮）</p> <p>船長は、船舶が港を出入するとき、船舶が狭い水路を通過するときその他船舶に危険の虞があるときは、甲板にあつて自ら船舶を指揮しなければならない。</p>
<p>分析</p> <p>乗組員等の関与</p> <p>船体・機関等の関与</p> <p>気象・海象等の関与</p> <p>判明した事項の解析</p>	<p>A なし、B あり</p> <p>A なし、B なし</p> <p>A なし、B あり</p> <p>A船は、八戸漁港（館鼻地区）において、6.0m岸壁で停泊中、左舷船尾部にB船が衝突したものと推定される。</p> <p>B船は、八戸漁港（館鼻地区）において、出航中、航海士Bが4.5m岸壁の東端を見つけようとして左舷船首方を注視して大きく左転しながら航行したことから、船首方のA船に気づかず、A船と衝突したものと推定される。</p> <p>航海士Bは、本事故当時の視界について、霧がかかっていたもの</p>

<p>の、接近すれば目標である4.5m岸壁の東端が見えると思い、回避行動が間に合わなくなるまでA船に接近したことから、実際には、本事故当時、視界が著しく制限された状況であったものと考えられる。</p> <p>航海士Bは、B船の旋回性等の操縦性能について、その詳細を把握しておらず、舵角を調整せずに左舵10°のまま左転させたことから、B船が大きく左転したものと推定される。</p> <p>船長Bが、八戸漁港（館鼻地区）において、夜間に霧がかかった状況で操船をしたことがない航海士Bに、練習として操船を委ね、自ら操船指揮を執っていなかったことは、本事故の発生に関与した可能性があると考えられる。</p>
<p>原因</p>	<p>本事故は、夜間、八戸漁港（館鼻地区）において、霧により視界が制限された状況下、A船が6.0m岸壁で停泊中、B船が4.5m岸壁から港外へ出航中、航海士Bが4.5m岸壁の東端を見つけようとして左舷船首方を注視して大きく左転しながら航行したため、B船がA船に衝突したものと推定される。</p> <p>船長が、八戸漁港（館鼻地区）において、夜間に霧がかかった状況で操船をしたことがない航海士Bに、練習として操船を委ね、自ら操船指揮を執っていなかったことは、本事故の発生に関与した可能性があると考えられる。</p>
<p>再発防止策</p>	<p>今後の同種事故等の再発防止に役立つ事項として、次のことが考えられる。</p> <ul style="list-style-type: none"> ・霧がかかった状況で航行する際には、あらかじめレーダーを使用して正確な視程を把握しておき、航行中も目視のみに頼らずにレーダーを適切に使用し、周囲の状況の把握に努めること。 ・操船者は、操船する船舶の操縦性能について、事前に把握しておくこと。 ・船長は、港を出入するとき、狭い水路を通過するとき等は、自ら指揮をとること。 ・船長は、霧等で視界が制限された状況にある場合は、自ら指揮をとることが望ましい。
