## 船舶事故調査報告書

令和3年8月4日

運輸安全委員会（海事専門部会）議決

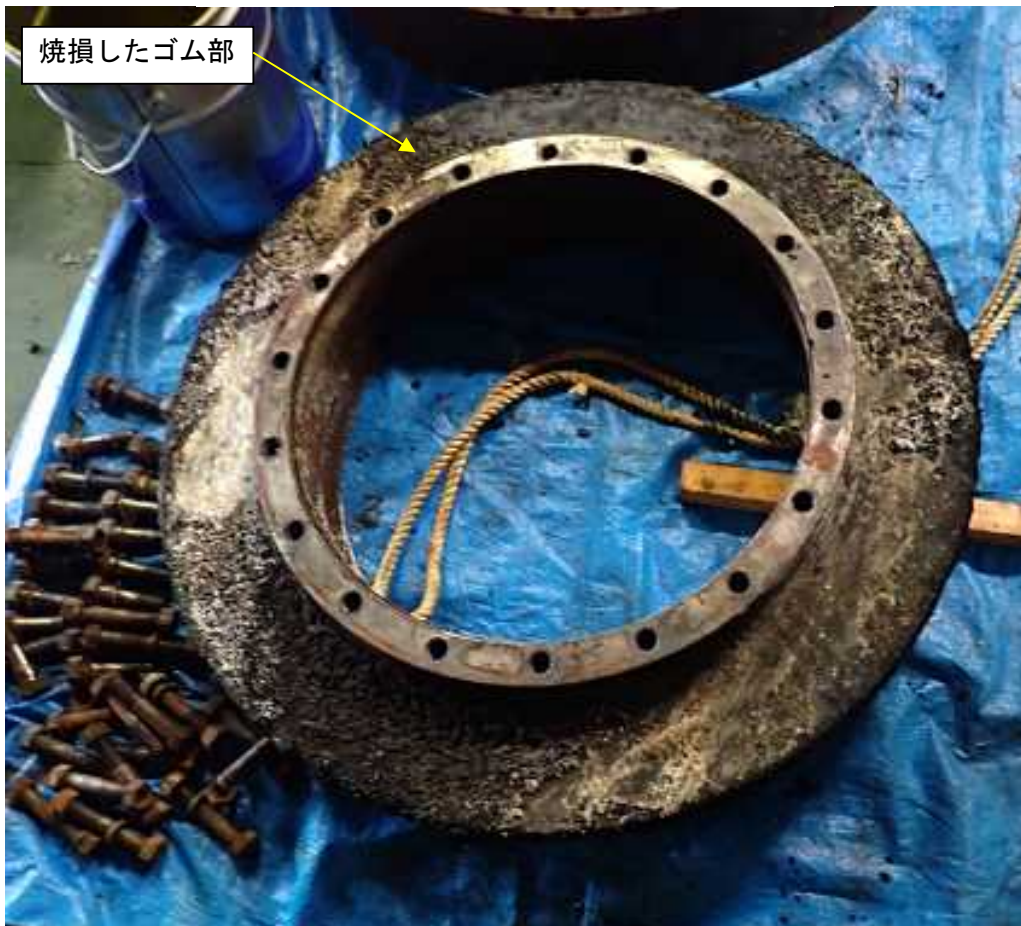
その他の事項	<p>本船は、本事故後、機関整備業者が調査したところ、エアクラッチ制御用電磁弁の作動に問題がないものの、本件弾性継手が外輪部とゴ</p>

<p>ム部の間で破断して焼損し、エアクラッチ部のリムアンドチューブ及びフリクションシューが焼損していた。</p> <p>本件弾性継手の取扱説明書には、定期的に、運転終了後に本件弾性継手の外輪部触診による温度の確認、内外輪とゴムの接着面の亀裂、めくれ及び剝離の有無の確認、ゴム部のたわみ（クリープ）量及びゴム硬度の計測を実施することが明記されていた。</p> <p>本件弾性継手は、法定検査の対象機器ではなく、新造後本件弾性継手の点検が行われていなかった。</p> <p>（写真１ 焼損した本件弾性継手の状況、写真２ 本件弾性継手の外輪の状況、写真３ 焼損したエアクラッチ部の状況 参照）</p>
<p><b>分析</b></p> <p>乗組員等の関与 船体・機関等の関与 気象・海象等の関与 判明した事項の解析</p>	<p>あり あり なし</p> <p>本船は、新造後本件弾性継手の点検が行われていない状態で襟裳岬南方沖を航行中、経年劣化により本件弾性継手が破断したことから、外輪部が下がって回転しているゴム部と接触して連れ周り、ゴム部が焼損して径が小さくなるに従い、外輪部も下がってエアクラッチ部のフリクションシューに接触して発熱し、エアクラッチ部の可燃部に着火して火災が発生したものと推定される。</p> <p>本件動力伝達装置は、法定検査の対象外の機器であったことから、新造後、本件弾性継手の点検及び整備が行われなかったものと考えられる。</p>
<p><b>原因</b></p>	<p>本事故は、夜間、本船が、新造後本件弾性継手の点検が行われていない状態で襟裳岬南方沖を航行中、経年劣化により本件弾性継手が破断したため、外輪部が下がって回転しているゴム部と接触して連れ周り、ゴム部が焼損して径が小さくなるに従い、外輪部も下がってエアクラッチ部のフリクションシューに接触して発熱し、エアクラッチ部の可燃部に着火して火災が発生したものと推定される。</p>
<p><b>再発防止策</b></p>	<p>今後の同種事故等の再発防止に役立つ事項として、次のことが考えられる。</p> <ul style="list-style-type: none"> <li>・ 機関長は、法定検査の対象外の機器についても、取扱説明書に従った点検及び整備を行うこと。</li> </ul>

写真1 焼損した本件弾性継手の状況

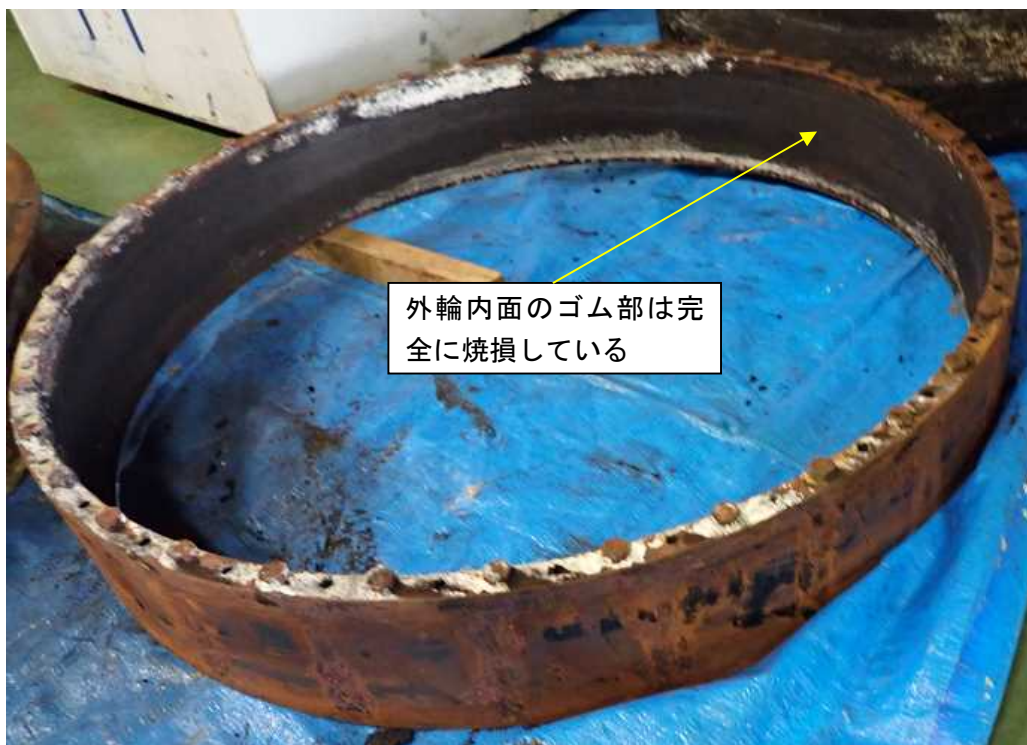
写真2 本件弾性継手の外輪の状況

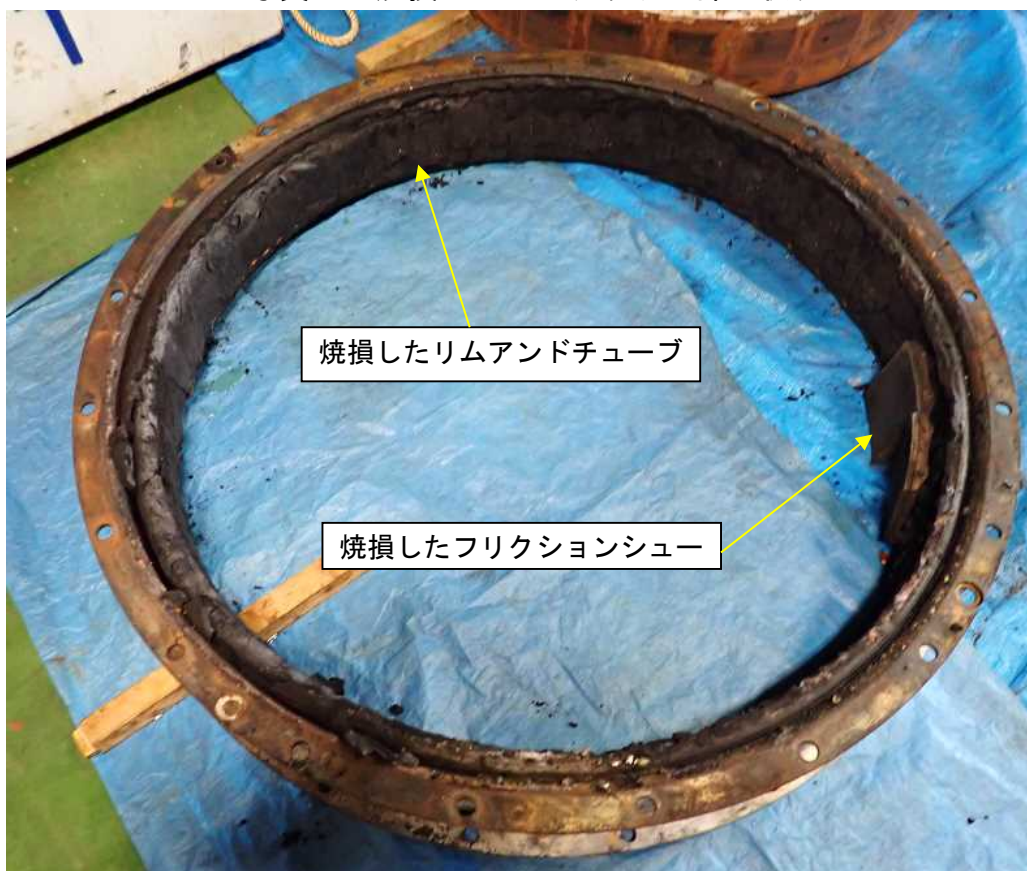
写真3 焼損したエアクラッチ部の状況
