## 船舶事故調査報告書

令和3年9月1日

運輸安全委員会（海事専門部会）議決

事故種類	のり養殖施設損傷
発生日時	令和3年4月21日 12時50分ごろ
発生場所	東播磨港南方沖 東播磨港別府東防波堤灯台から真方位155° 1.4海里付近 (概位 北緯34°40.6′ 東経134°50.9′)
事故の概要	プレジャーボートきたはりまは、のり養殖施設に進入し、同のり養殖施設を損傷した。 のり養殖施設は、型枠の綱に破損を生じた。
事故調査の経過	令和3年5月6日、本事故の調査を担当する主管調査官（神戸事務所）を指名した。 なお、後日、1人の地方事故調査官を新たに指名した。 原因関係者から意見聴取を行った。
事実情報 船種船名、総トン数 船舶番号、船舶所有者等 L×B×D、船質 機関、出力、進水等	プレジャーボート きたはりま、5トン未満（長さ8.23m） 260-41071兵庫、個人所有 8.23m (Lr) × 2.33m × 0.69m、FRP ディーゼル機関、船内機、69.90kW、平成12年7月
乗組員等に関する情報	船長 70歳 二級小型船舶操縦士 免許登録日 平成28年10月3日 免許証交付日 平成28年10月3日 (令和3年10月2日まで有効)
死傷者等	なし
損傷	本船 なし のり養殖施設 型枠の綱に破損
気象・海象	気象：天気 晴れ、風向 南西、風力 3、視界 良好 海象：海上 平穏、潮汐 下げ潮の中央期 潮流（東播磨港南方沖） 東南東流 約0.1ノット (kn)
事故の経過	本船は、船長が1人で乗り組み、知人2人（以下「同乗者2人」という。）を乗せ、釣りをする目的で、令和3年4月21日09時00分ごろ、東播磨港南方沖の釣り場に向け、‘兵庫県明石市に所在する係留場所’（以下「本件係留場所」という。）を出発した。 船長は、‘東播磨港内の新島及び南二見と称する人工島間の水

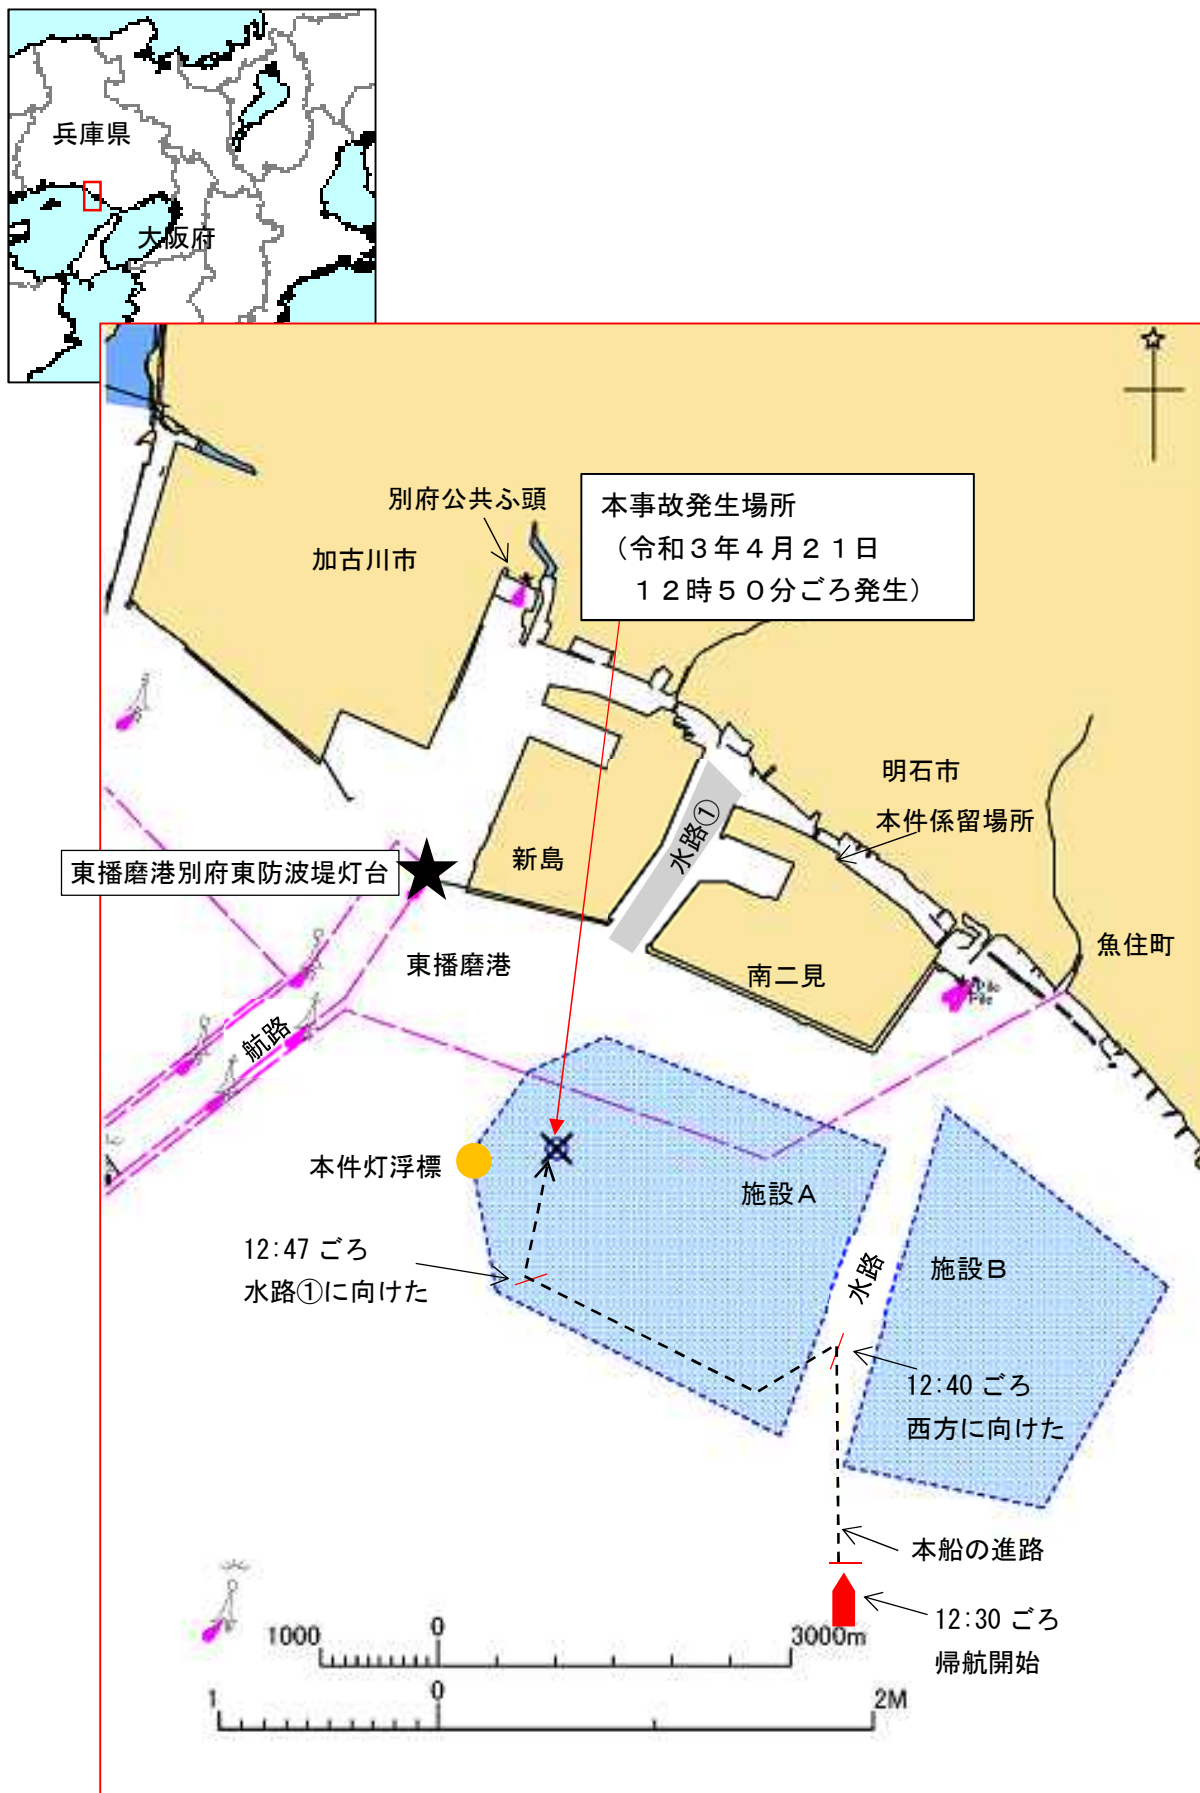
付図1 事故発生経過概略図

船長及び同乗者2人は、12時50分ごろ、前路に漁具等の存在に気付かないまま水路①に向かって北北東進中、水面にのり網を張る目的の型枠の網をプロペラに絡ませて動けなくなったことを認めた。

船長は、機関を中立として後部甲板上の点検窓を確認したところ、型枠の網がプロペラに絡まっていたのを認め、同網を刃物で切断したところ、本船が潮流に流されて別の網に絡まり、12時58分ごろ本船が施設Aで絡索した旨を118番通報した。

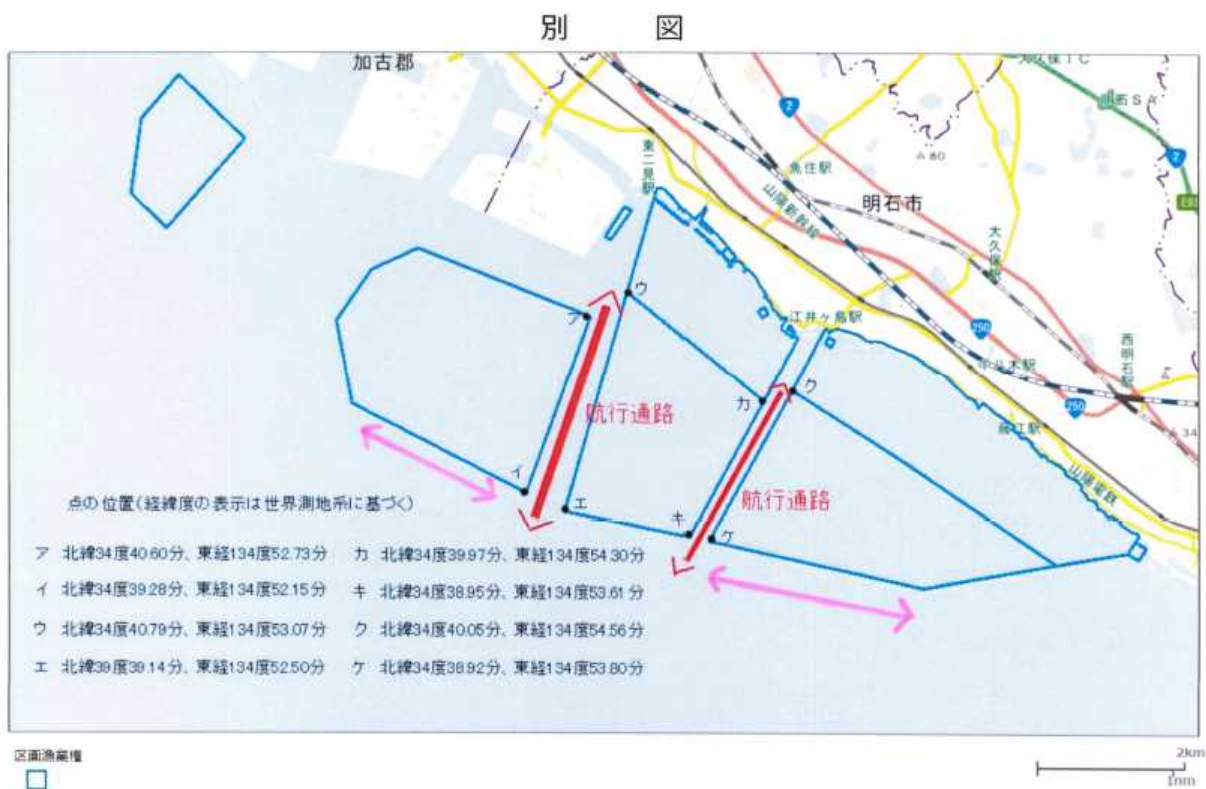
付図2 明石市沿岸ののり養殖施設の範囲及び航行通路

<p>公共ふ頭までえい航された。</p> <p>(付図1 事故発生経過概略図、写真1 本船、付図2 明石市沿岸ののり養殖施設の範囲及び航行通路 参照)</p>
<p>その他の事項</p>	<p>本船は、喫水が船体中央において約0.5mであった。</p> <p>船長及び同乗者2人は、救命胴衣を着用していた。</p> <p>船長は、のり養殖施設の範囲及び航行通路の存在を知らない状態であったが、年に約10回程度の頻度で知人と共に釣りの目的で出航し、航行中、魚群探知機を表示させていた。</p> <p>船長は、のり養殖の期間でない時期には、施設A及び施設B等に養殖施設の漁具等が全て撤去されているので、特に航行の支障となるものはないと思い、航行していた。</p> <p>船長は、のり養殖の期間中には、のり網が一面に設置されており、網の色及び網に設置されているフロートが視認できていたので、フロートに沿って航行していた。</p> <p>船長は、のり養殖の開始及び終了時期付近においても、フロートに沿って航行できると思い、のり養殖施設の範囲について出航前に調べておらず、本事故時もGPSプロッターを使用していなかった。</p> <p>兵庫県の瀬戸内海では、例年9月から翌年5月に区画漁業の設定されている各区域でのり、わかめ等の養殖を行っており、灯浮標が施設の最も外側を表示しており、各施設内でのり網に接続されたフロートが約100m内側に位置していた。</p> <p>施設Aは、92の区分に分割され、それぞれ各漁業者に割り当てられ、本事故時、のり網の漁期終了間近で、各漁業者がそれぞれのり網の撤去を開始しており、フロートの数も少なく、型枠の網が残されていた状況であった。</p> <p>本件漁協の担当者によれば、のり養殖施設内において、フロート及びフロート間は、一般の船舶が通航するのではなく、各漁業者が漁業の目的で通航する水路であった。</p> <p>明石市漁業協同組合連合会は、令和2年10月31日、小型船舶係留保管施設利用者に向けて、「明石市沿岸ののり網付近の航行について(お願い)」の文書を発出しており、次のとおり注意喚起していた。</p> <p>毎年9月から5月にかけて、明石市沿岸には海苔網等の養殖施設が多数設置されます。</p> <p>近年、プレジャーボートによる海苔網等の養殖施設への乗揚げ事故が多数発生しています。そこで、養殖施設への乗揚げ事故や海苔養殖の作業船との衝突を避けるため、</p> <p>① 事前に海苔網等の設置場所を十分に確認する</p> <p>② むやみに海苔網等に近づかない</p> <p>を徹底して航行いただきますようお願い申し上げます。</p>

<p>なお、明石市沿岸の海苔網付近を航行する場合は、別図の航行通路を利用していただき、航行中は海苔網等に十分注意していただきますようお願いいたします。(付図2参照)</p> <p>兵庫県漁業協同組合連合会は、ホームページ上で、兵庫県瀬戸内海「のり、わかめ等」養殖漁場図を掲載し、各区画の範囲について緯度経度の情報を提供しており、また、財団法人日本水路協会発行のヨット・モーターボート用参考図H-139W播磨灘北部及び海上保安庁ホームページの海洋状況表示システム(海しる)には、本事故発生場所付近が区画漁業権に基づき漁業が営まれる水域であることの情報に掲載している。</p>
<p><b>分析</b></p> <p>乗組員等の関与 船体・機関等の関与 気象・海象等の関与 判明した事項の解析</p>	<p>あり なし なし</p> <p>本船は、東播磨港南方沖ののり養殖施設内において、のり網の漁期終了間近であり、のり網及びフロート等の漁具が所々撤去されていた中、船長がのり養殖施設の範囲及び航行通路の存在を知らずに施設内を航行したことから、型枠の網をプロペラに巻き、施設Aが損傷したものと推定される。</p> <p>船長は、例年9月から翌年5月ののり養殖の期間中においても、目視のみにより、フロートに沿って航行していたことから、明石市沿岸ののり養殖施設の範囲及び航行通路の存在を知らず、施設Aの内側を航行していたものと考えられる。</p> <p>本船は、施設Aの南西部に達した際、船長が水路①に直接向けて航行できると思ったことから、右転して北北東進し、型枠の網をプロペラに絡ませて動けなくなったものと推定される。</p>
<p><b>原因</b></p>	<p>本事故は、本船が東播磨港南方沖ののり養殖施設内において、のり網の漁期終了間近であり、のり網及びフロート等の漁具が所々撤去されていた中、船長がのり養殖施設の範囲及び航行通路の存在を知らずに施設内を航行したため、型枠の網をプロペラに巻き、施設Aが損傷したものと推定される。</p>
<p><b>再発防止策</b></p>	<p>今後の同種事故等の再発防止に役立つ事項として、次のことが考えられる。</p> <ul style="list-style-type: none"> <li>・プレジャーボートの船長は、のり養殖施設内を航行しないこと。</li> <li>・プレジャーボートの船長は、兵庫県瀬戸内海「のり、わかめ等」養殖漁場図及び海しる等を参考に、兵庫県瀬戸内海において、例年9月から翌年5月の間、航行予定海域の水路調査を十分にを行い、養殖施設等の設置場所を確認しておくこと。</li> <li>・明石市付近の係留場所を使用するプレジャーボートの船長は、のり養殖の開始及び終了時期付近において、養殖施設内に漁具等が</li> </ul>

<p>設置されていない状況であっても、同施設内を通航できると思わず、灯浮標間の水路を航行すること。</p> <ul style="list-style-type: none"><li>・GPSプロッターを設置しているプレジャーボートの船長は、のり養殖施設の緯度経度を入力し、GPSプロッターを参考にして同施設の外側を通航すること。</li></ul>
--	---
