船舶事故調査報告書

令和3年8月18日

運輸安全委員会（海事専門部会）議決

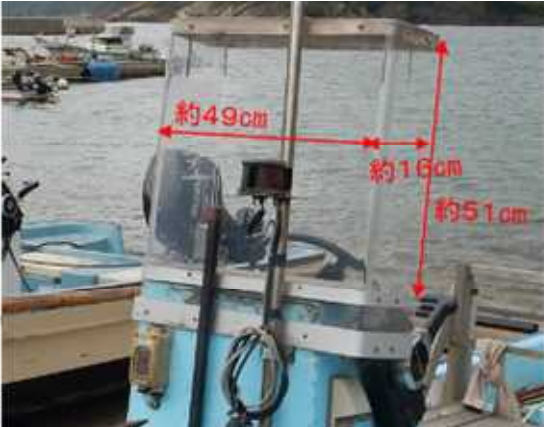
写真1 本件アクリル板の状況

事故種類	衝突
発生日時	令和2年5月28日 07時05分ごろ
発生場所	島根県松江市大芦漁港北方沖 加賀港沖防波堤灯台から真方位283°740m付近 (概位 北緯35°34.2' 東経133°02.8')
事故の概要	漁船まつかげ丸は、北進中、また、プレジャーボート新丸は、南西進中、両船が衝突した。 新丸は、船長が死亡し、左舷船首部ブルワークに欠損等を生じ、また、まつかげ丸は、船首部外板に擦過傷を生じた。
事故調査の経過	令和2年6月4日、本事故の調査を担当する主管調査官（広島事務所）ほか1人の地方事故調査官を指名した。 原因関係者から意見聴取を行った。
事実情報 船種船名、総トン数 船舶番号、船舶所有者等 L×B×D、船質 機関、出力、進水等	A 漁船 まつかげ丸、1.59トン SN3-21113（漁船登録番号）、個人所有 6.30m (Lr) × 1.77m × 0.65m、FRP ガソリン機関（船外機）、36.70kW、昭和57年7月6日 第272-10756号（船舶検査済票の番号） B プレジャーボート 新丸、0.3トン SN3-9440（漁船登録番号）、個人所有 4.32m (Lr) × 1.41m × 0.57m、FRP ガソリン機関（船外機）、7.30kW、昭和59年6月8日 第272-11885号（船舶検査済票の番号）
乗組員等に関する情報	A 船長A 67歳 二級小型船舶操縦士・特殊小型船舶操縦士・特定 免許登録日 昭和59年10月31日 免許証交付日 令和元年10月1日 (令和6年10月30日まで有効) B 船長B 80歳 一級小型船舶操縦士・特殊小型船舶操縦士・特定 免許登録日 平成7年4月14日 免許証交付日 令和元年10月1日 (令和7年4月13日まで有効)
死傷者等	A なし

船長Aは、出港前に本件アクリル板に付いた露が多いときは布で拭いていたが、本事故当時は露を拭かなくても前が見える程度だったので、露を拭き取っていなかった。

船長Aは、本事故当時、操舵区画の椅子に腰を掛けて体を左に傾けて本件アクリル板（床面から上端までの高さが約136cm）左舷側後端の約30cm船尾方の位置から見張りをを行いながら、アクセルレバーと舵輪を握って操船していたので、正船首の右約10°から右約60°までが本件アクリル板により見えにくい状態だった。

A船は、大芦漁港北方沖を北進中、本件アクリル板越しに前路が見えにくい状況下、船長Aが、右舷方に他船はいないと思い、本件アクリル板の船尾方にある椅子に腰を掛け、体を左に傾けて本件アクリル板の左舷船尾側から見張りをを行いながら航行を続けたことから、右舷船首方のB船に接近していることに気付かず、B船と衝突したものと考えられる。

<p>船長Aは、ふだんと同じく栗島正横付近で右舷方を見て、加賀漁港からの出港船等が見当たらなかったことから、右舷方に他船はいないと思い、航行を続けたものと考えられる。</p> <p>A船は、本件アクリル板に露が付着した状態で右舷方から太陽光が当たっていたことから、船尾方から本件アクリル板越しに前路が見えにくい状況であったものと考えられる。</p> <p>船長Aは、本件アクリル板の左側後端から約30cm船尾方の位置から見張りを行っていたことから、正船首の右約10°から右約60°までが本件アクリル板により見えにくい状態であったと考えられる。</p> <p>B船は、大芦漁港北方沖を航行中、A船と衝突したものと考えられる。</p> <p>B船は、本事故後、左舷船首部ブルワーク、左舷中央部竹材及び船尾部船外機上部船首側に損傷があり、船外機のクラッチが前進の位置であったことから、南西進中に、A船が左舷船首方から乗り揚げるように船尾方に衝突した可能性が考えられる。</p> <p>B船は、船長Bが本事故で死亡し、また、目撃者がいないことから、本事故当時の船長Bの見張り及び操船の状況について明らかにすることはできなかった。</p> <p>船長Bの死因は、外傷性脳出血による出血性ショックであった。</p>
<p>原因</p>	<p>本事故は、大芦漁港北方沖において、A船が北進中、B船が南西進中、両船が衝突したものと考えられる。</p>
<p>再発防止策</p>	<p>今後の同種事故等の再発防止に役立つ事項として、次のことが考えられる。</p> <ul style="list-style-type: none"> ・ 船長は、椅子に腰掛けた状態で操船中、周囲の構造物により視界が制限される状況が生じた際には、立つなどして、その場所を補う見張りを行うこと。 ・ 船長は、出港前準備として操舵区画前面の防風波板の清掃を行い、視野を確保すること。

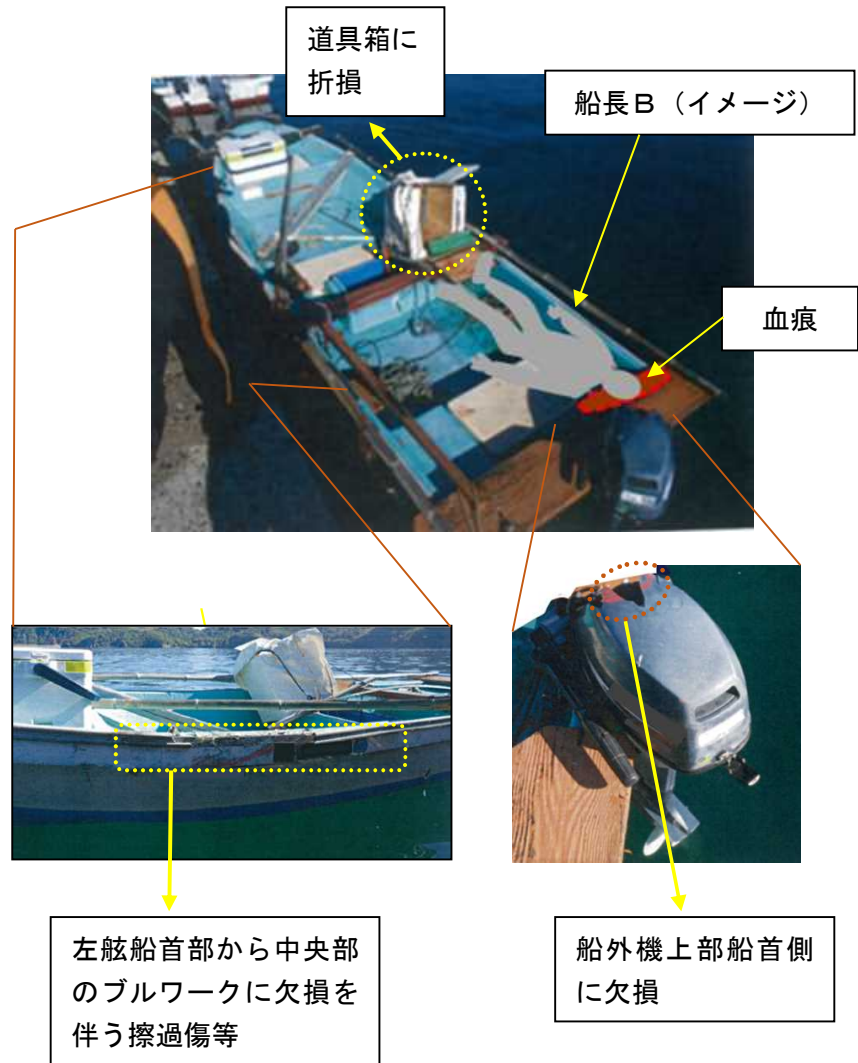
写真2 B船の本事故後の状況

B 死亡 1人（船長B）
損傷	A 船首部外板に擦過傷 B 左舷船首部ブルワークに欠損を伴う擦過傷、左舷中央部竹材に折損、船外機上部船首側に欠損
気象・海象	気象：天気 晴れ、風向 東、風力 2、視界 良好 海象：海上 平穏、潮汐 上げ潮の中央期 太陽の高度及び方位：高度 23.2°、方位 079.4° 日出時刻：04時55分
事故の経過	<p>A船は、船長Aが1人で乗り組み、一本釣りの目的で、令和2年5月28日07時00分ごろ松江市^{くけどほな}潜戸鼻西方沖に向け大芦漁港を出港した。</p> <p>船長Aは、操縦区画に置いた椅子に腰を掛けて操船に当たり、約11ノット（kn）の速力（対地速力、以下同じ。）で、手動操舵により北進した。</p> <p>船長Aは、操縦区画の前面に波しぶきよけ用に取り付けた透明なアクリル板（高さ約51cm、幅約49cm、奥行き約16cm、以下「本件アクリル板」という。）に露が付着した状態で右舷方からの太陽光が当たり、前路が見えにくかったので、体を左に傾けて本件アクリル板の左舷側から見張りをを行いながら操船を続けた。（写真1、図1参照）</p>

船長Aは、07時05分ごろ衝撃を感じ、船尾方を見て初めてB船を乗り越えたことに気付いて左転し、停止していたB船に近づいたところ、同船の左舷船首部ブルワーク、左舷中央部竹材及び船尾部船外機上部船首側が損傷して、船長Bが右舷船尾部付近で足を船首方に向けて仰向けに倒れているのを認めた。（写真2参照）

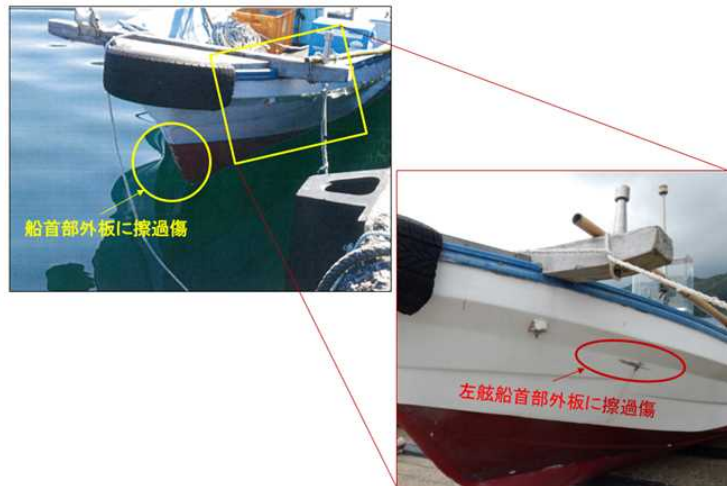
写真3 A船の損傷状況

船長Aは、本事故後、A船の船首部外板及び左舷船首部外板に擦過傷が確認されたので、B船の左舷船首方から乗り揚げるように衝突したと思った。（写真3参照）
