船舶事故調査報告書

令和3年8月18日

運輸安全委員会（海事専門部会）議決

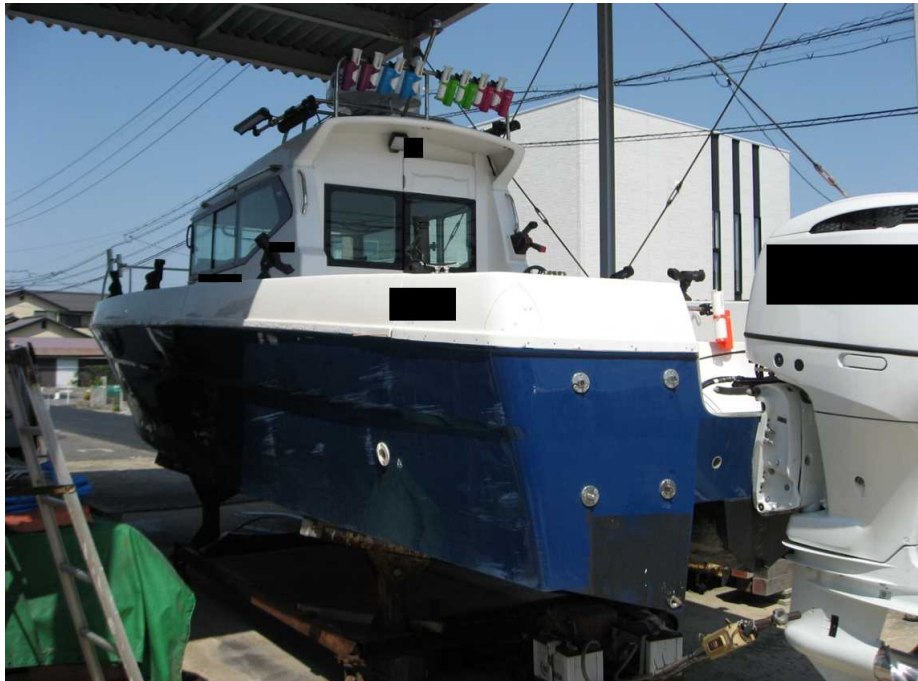
写真2 本船の損傷状況（左舷外板部）

破口部（修理中）

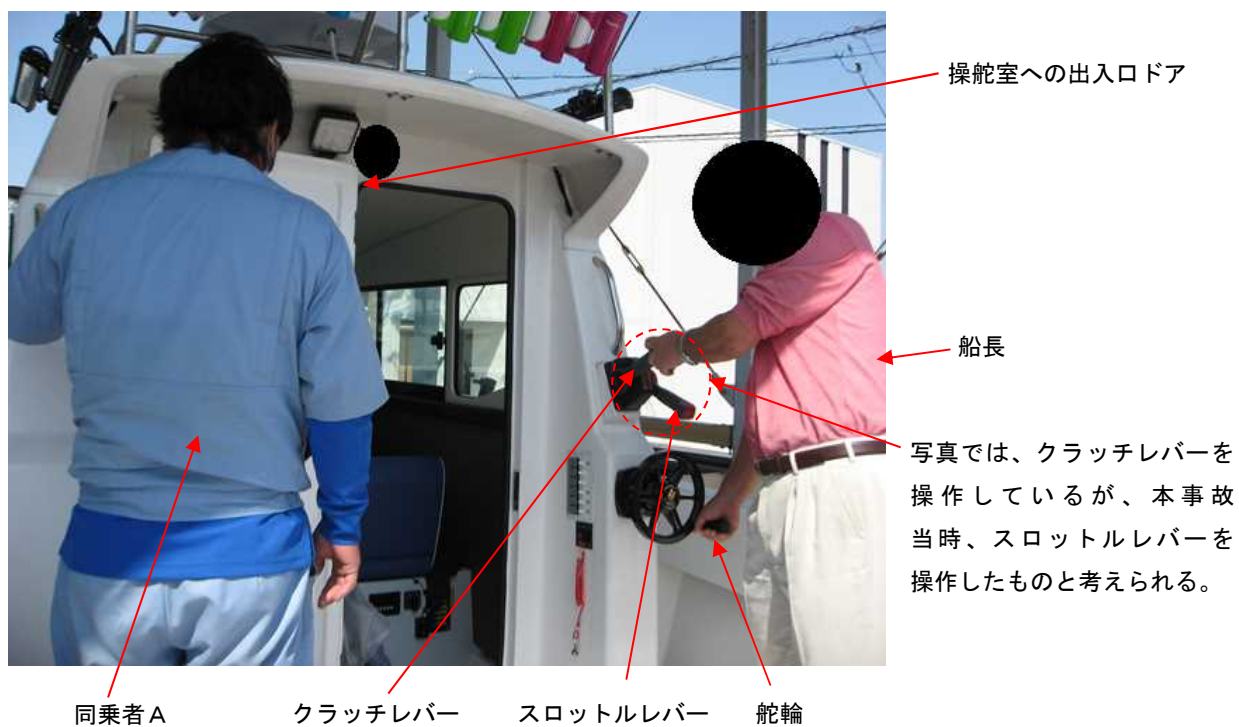
写真3 船長の操縦装置のレバー操作状況

<p>クラッチを前進に入れて出航する際、船長が、クラッチを前進に入れ、左舷後方を見たとき、後進行き足の状態であり、クラッチが前進に入っていないと思い込み、クラッチレバーを操作しようとしてスロットルレバーを操作したことから、急速に前進右旋回して岸壁に衝突したものと考えられる。</p>
原因	<p>本事故は、日出前の常用薄明時、本船が、境港において、マリーナから右舵を取って後進で離棧し、クラッチを前進に入れて出航する際、船長が、クラッチを前進に入れ、左舷後方を見たとき、後進行き足の状態であり、クラッチが前進に入っていないと思い込み、クラッチレバーを操作しようとしてスロットルレバーを操作したため、急速に前進右旋回して岸壁に衝突したものと考えられる。</p>
再発防止策	<p>今後の同種事故等の再発防止に役立つ事項として、次のことが考えられる。</p> <ul style="list-style-type: none"> ・ 操船者は、クラッチレバーの操作を行う際には、クラッチレバーの操作状態を確認してから同レバーの操作を行うこと。
