船舶事故調査報告書

令和3年8月18日

運輸安全委員会（海事専門部会）議決

事故種類	浸水
発生日時	令和3年5月3日07時30分ごろ
発生場所	岡山県倉敷市釜島 ^{かま} 北西方沖 久須見鼻灯標 ^{くすみ} から真方位138°570m付近 (概位 北緯34°25.5' 東経133°49.5')
事故の概要	プレジャーボート ^{れいわ} 令和丸は、中立運転として漂泊中、アウトドライブのケーシングが破損し、機関室が浸水した。 令和丸は、主機等に濡損を生じた。
事故調査の経過	令和3年5月17日、本事故の調査を担当する主管調査官（広島事務所）ほか1人の地方事故調査官を指名した。 原因関係者から意見聴取を行った。
事実情報 船種船名、総トン数 船舶番号、船舶所有者等 L×B×D、船質 機関、出力、進水等	プレジャーボート 令和丸、1.5トン 280-28962香川、個人所有 7.61m (Lr) × 2.29m × 0.84m、FRP ディーゼル機関（船内外機）、77.20kW、昭和58年7月 4サイクル、連続最大回転数毎分2,910、4気筒、使用燃料軽油
乗組員等に関する情報	船長 71歳 二級小型船舶操縦士・特殊小型船舶操縦士・特定 免許登録日 昭和53年4月21日 免許証交付日 平成30年5月22日 (令和6年3月31日まで有効)
死傷者等	なし
損傷	アウトドライブのケーシングの破損、主機等の濡損（全損）
気象・海象	気象：天気 晴れ、風 なし、視界 良好 海象：海上 平穏
事故の経過	本船は、船長が1人で乗り組み、友人3人を乗せ、釣りの目的で、令和3年5月3日06時30分ごろ釜島北西岸沖に向けて香川県高松市高松港を出港した。 本船は、釜島北西岸に着き、船長が釣り場を選定する目的で機関を中立運転とした後、07時30分ごろ釜島西岸に向おうとクラッチを

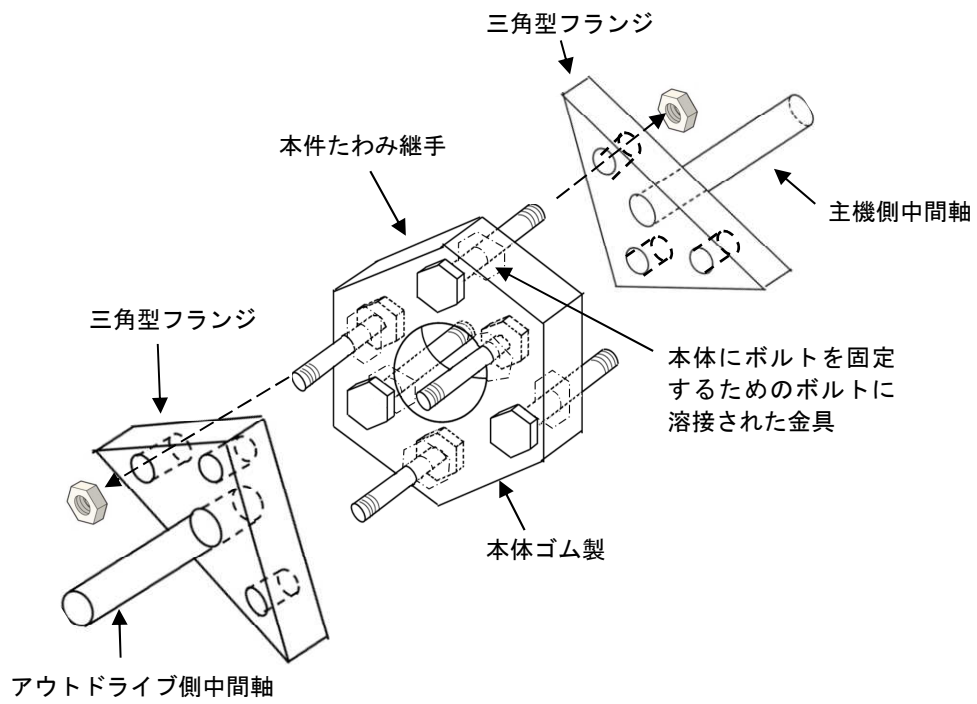
付図2 本件たわみ継手の略図

<p>前進側に入れたところ、船尾付近からガタンという音がして前後進ができなくなった。</p> <p>本船は、船長が機関室の点検を行ったところ、主機出力軸と接続された中間軸（以下「主機側中間軸」という。）と機関室船尾外壁に取り付けられたアウトドライブの駆動軸に接続された中間軸（以下「アウトドライブ側中間軸」という。）とを接続するゴム製たわみ継手（以下「本件たわみ継手」という。）の一部が破断してアウトドライブ側中間軸が触れ回り、アウトドライブのケーシングが破損して海水が機関室へ流入していた。</p> <p>船長は、近くに釣りに来ていた友人に電話で救援を求めた後、本船が潮流に圧流されて釜島北西岸に接近したので、友人3人に泳いで島に渡るように指示し、自らは主機を停止して海中に飛び込み、沈没しかけた本船の船首部にしがみついて救援を待った。</p> <p>船長は、救援に来た友人の船に引き上げられ、その後118番通報を行った。</p> <p>船長及び友人3人は、通報を受けて駆け付けた巡視艇によって救助された。</p> <p>本船は、その後沈没し、後日引き揚げられて高松市内のマリーナに陸揚げされた。</p> <p>(付図1 事故発生場所概略図、付図2 本件たわみ継手の略図、写真1 本船の状況、写真2 本件たわみ継手の状況、写真3 アウトドライブ機関室側の状況、写真4 アウトドライブ船外側の状況 参照)</p>
<p>その他の事項</p>	<p>本件たわみ継手は、六角形で中心に円形の穴が空いているもので、6本のボルトが交互逆向きに組み込まれており、主機側中間軸及びアウトドライブ側中間軸に取り付けられたそれぞれの三角形フランジ間に接続されていた。</p> <p>本船は、令和元年5月に中古で購入されたものであり、購入後、本件たわみ継手が交換されておらず、購入以前の整備状況も不明であった。</p> <p>船長は、令和元年11月に機関の点検を行った際、本件たわみ継手の状態を確認しており、その際少し劣化していると思ったが、そのうちに交換すれば良いと思い、本船を使用していた。</p> <p>船長及び友人3人は、膨張式、ベルト式等の救命胴衣を着用していた。</p> <p>(付図2 本件たわみ継手の略図 参照)</p>

<p>判明した事項の解析</p>	<p>本船は、船長が、本件たわみ継手に劣化を認めていたものの、そのうちに本件たわみ継手を交換すれば良いと思ひ、本船を使用し続けたことから、釜島北西方沖で機関を中立運転として漂泊中、クラッチを前進側に入れた際、本件たわみ継手の一部が破断してアウトドライブ側中間軸が振れ回り、アウトドライブのケーシングが破損して海水が機関室に流入し、浸水したものと推定される。</p>
<p>原因</p>	<p>本事故は、船長が、本件たわみ継手に劣化を認めていたものの、そのうちに本件たわみ継手を交換すれば良いと思ひ、本船を使用し続けたため、本船が、釜島北西方沖で機関を中立運転として漂泊中、クラッチを前進側に入れた際、本件たわみ継手の一部が破断してアウトドライブ側中間軸が振れ回り、アウトドライブのケーシングが破損して海水が機関室に流入し、発生したものと推定される。</p>
<p>再発防止策</p>	<p>今後の同種事故等の再発防止に役立つ事項として、次のことが考えられる。</p> <ul style="list-style-type: none"> ・ 船舶所有者及び操船者は、プロペラ軸系のたわみ継手に劣化等を認めた際には、速やかに交換すること。

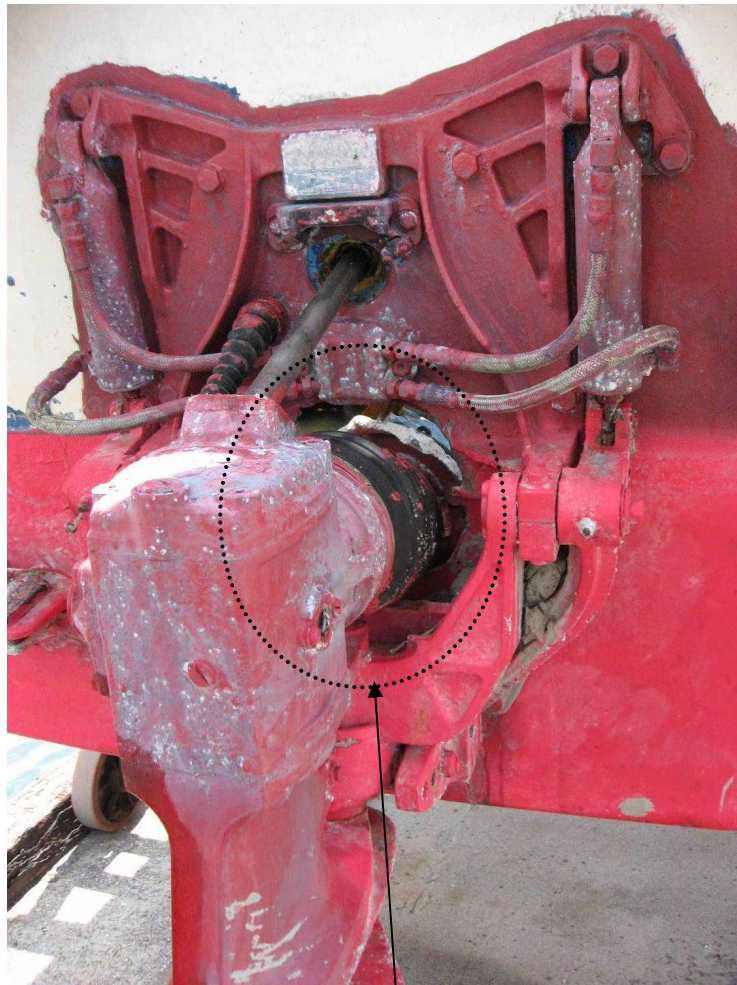
写真4 アウトドライブ船外側の状況

破損したアウトドライブの
ケーシング
